EKSPERTYZA TECHNICZNA

KOMINA ŻELBETOWEGO H=81,25m

(przegląd okresowy roczny art. 62 prawa bud.)

ZLECENIODAWCA : „Ciepłownia Łańcut” Sp. z o.o.
Łańcut; ul. Polna 2 A

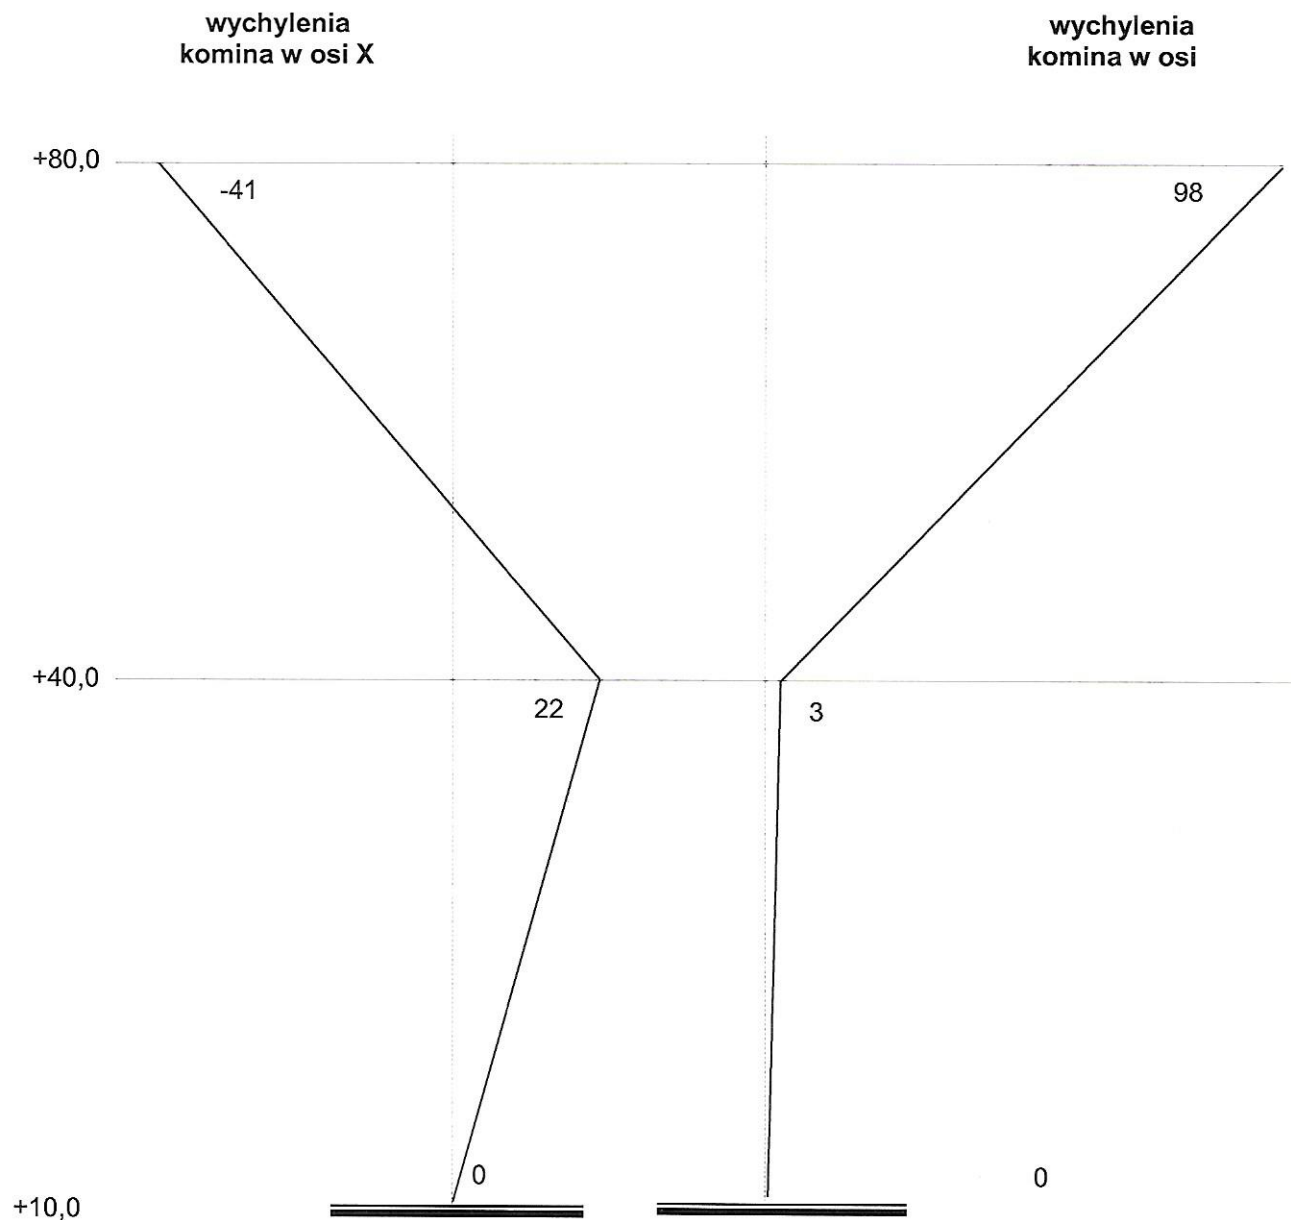
skala długości 1:600
skala wychyleń 1 : 2

Pomierzone i udokumentowane stałe wychylenie wierzchołka komina zawarte w załączniku 10.2 wynosi 28mm wielkość ta mieści się w wartościach dopuszczonych przez normę.

Nr poz. obserw.	H w [m]	Wychylenie po osi „X” w [mm]	Wychylenie po osi „Y” w [mm]	Wypadkowa w [mm]
I	+10,0	0	0	0
II	+40,0	22	3	22
III	+80,0	-41	98	106

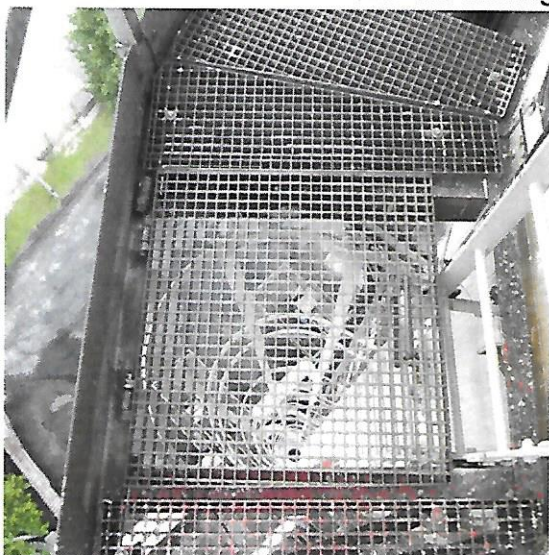
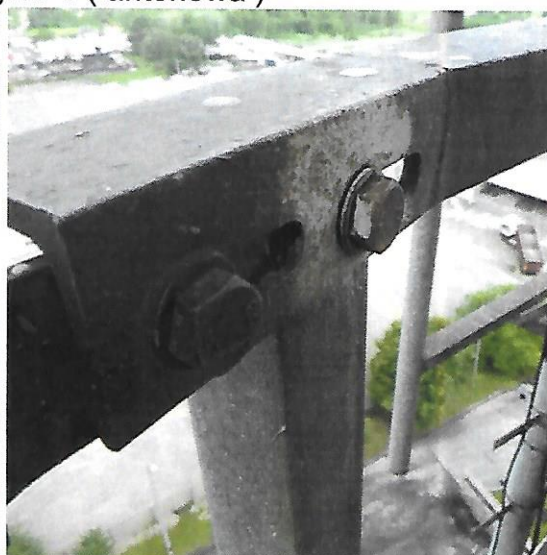
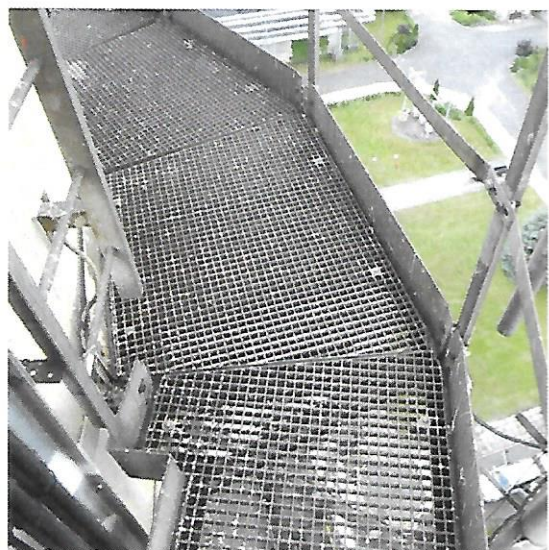
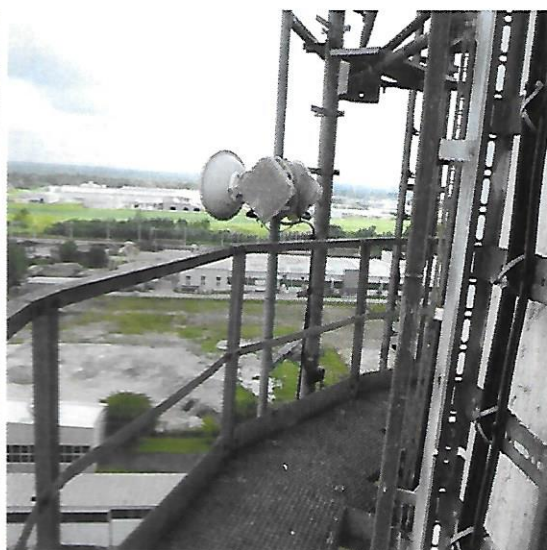
Galeria dla obsługi nr 1 (antenowa)

Przegląd podestów nie wykazał uszkodzeń uniemożliwiających dalszą bezpieczną eksploatację. Wszystkie elementy zarówno podesty jak i trasy kablowe zakotwione są w trzonie w sposób poprawny.

Zabezpieczająca powłoka cynkowa uległa zanikowi przez co zaczęły występować na niej zjawiska rdzawego nalotu i początki korozji powierzchniowej. Praktycznie cała powierzchnia osprzętu antenowego pokryta jest rdzawymi zabrudzeniami powstałymi podczas eksploatacji konstrukcji. Część tras kablowych zabrudzonych jest warstwą stwardniałego betonu.

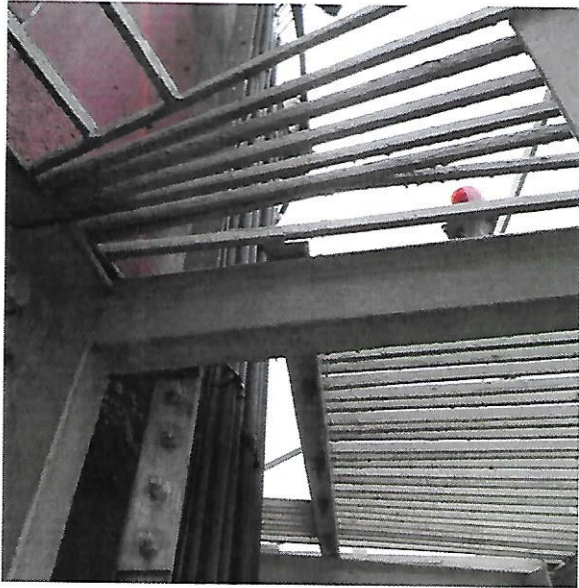
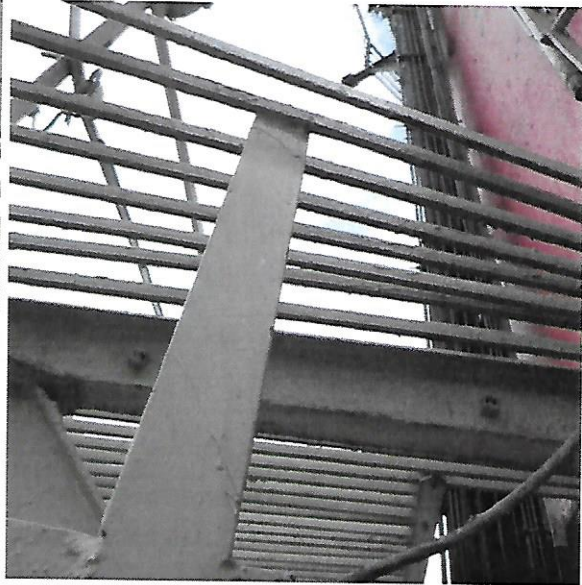
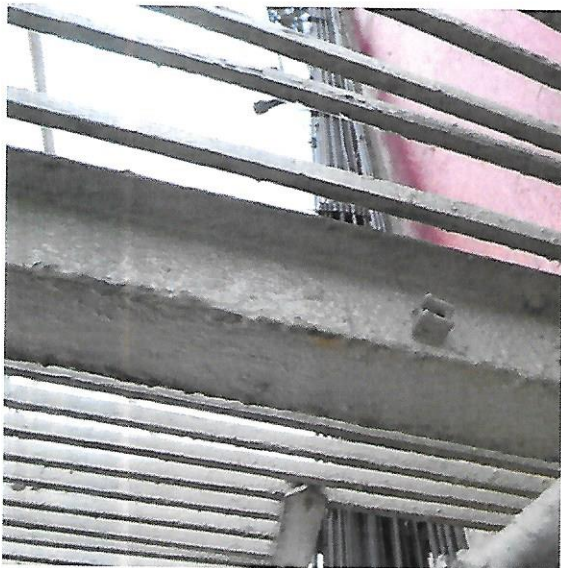
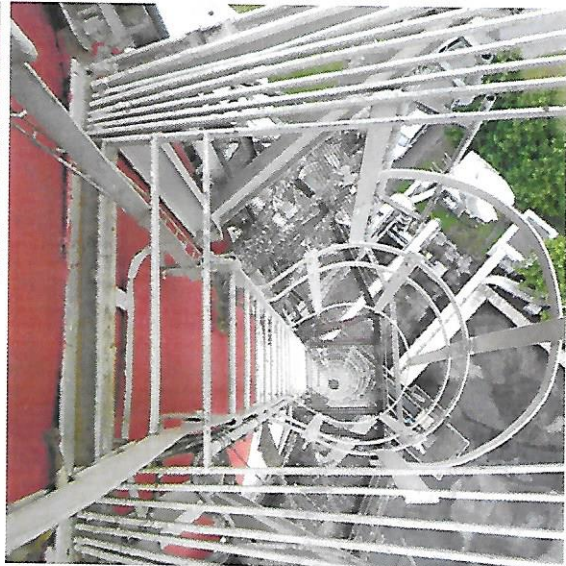
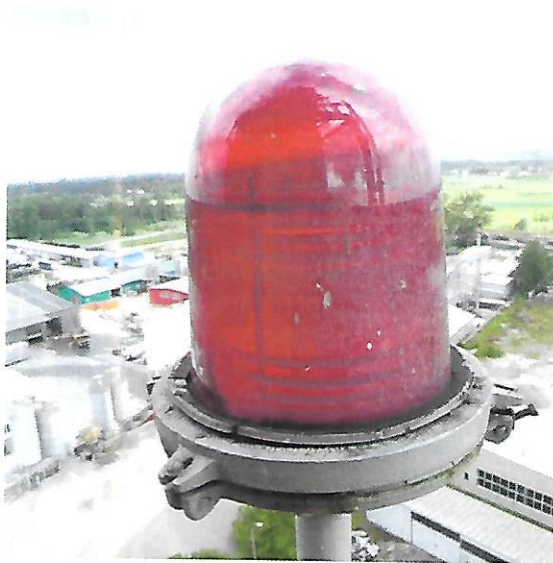
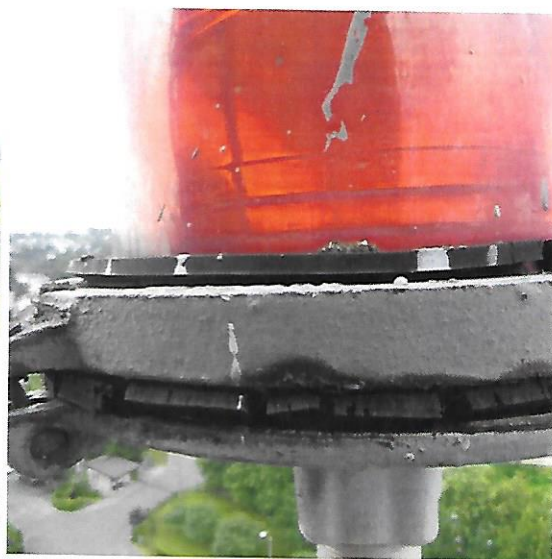
Galeria poziom + 40 m

Stan techniczny wszystkich podestów ocenia się jako dostateczny. Przeprowadzony przegląd nie wykazał uszkodzeń mechanicznych, które mogłyby mieć wpływ na dalszą bezpieczną eksploatację. W związku z powyższym konstrukcje mogą być dalej bezpiecznie eksploatowane. Zakotwienie podestów w trzonie żelbetowym określa się jako poprawne. Jedyną nieprawidłowością jakie stwierdzono to korozja zawiasów dwóch kłap zabezpieczających przedział drabinowy uniemożliwiająca ich zamknięcie.

Stan zabezpieczeń antykorozyjnych pierwszego podestu (poziom +40,0m) nie budzi zastrzeżeń. Na powierzchni elementów galerii +77,0 stwierdzono punktowe ogniska korozji. Największą intensywność procesów korozyjnych stwierdzono po stronie zawietrznej komina. Stopień zaawansowania procesów korozyjnych górnych galerii określa się pomiędzy 1 a 2 (w 6-cio stopniowej skali).

- wymienić w całości wszystkie lampy wraz z skorodowanymi podstawami
- wykonać zabezpieczenie antykorozyjne osprzętu stalowego w miejscach stwierdzonych wykwitów korozyjnych
- przyspawać bądź przykręcić łapy kosza ochronnego do drabiny (3 szt.)
- wykonać złącza kontrolne zwodów pionowych instalacji odgromowej u dołu komina
- podpiąć luźne przewody zasilające anten na galerii + 80,0m
- wspawać blachy w miejscach perforacji na konfuzorze lub wymienić na nowe
- usunąć warstwę nagaru z konfuzora

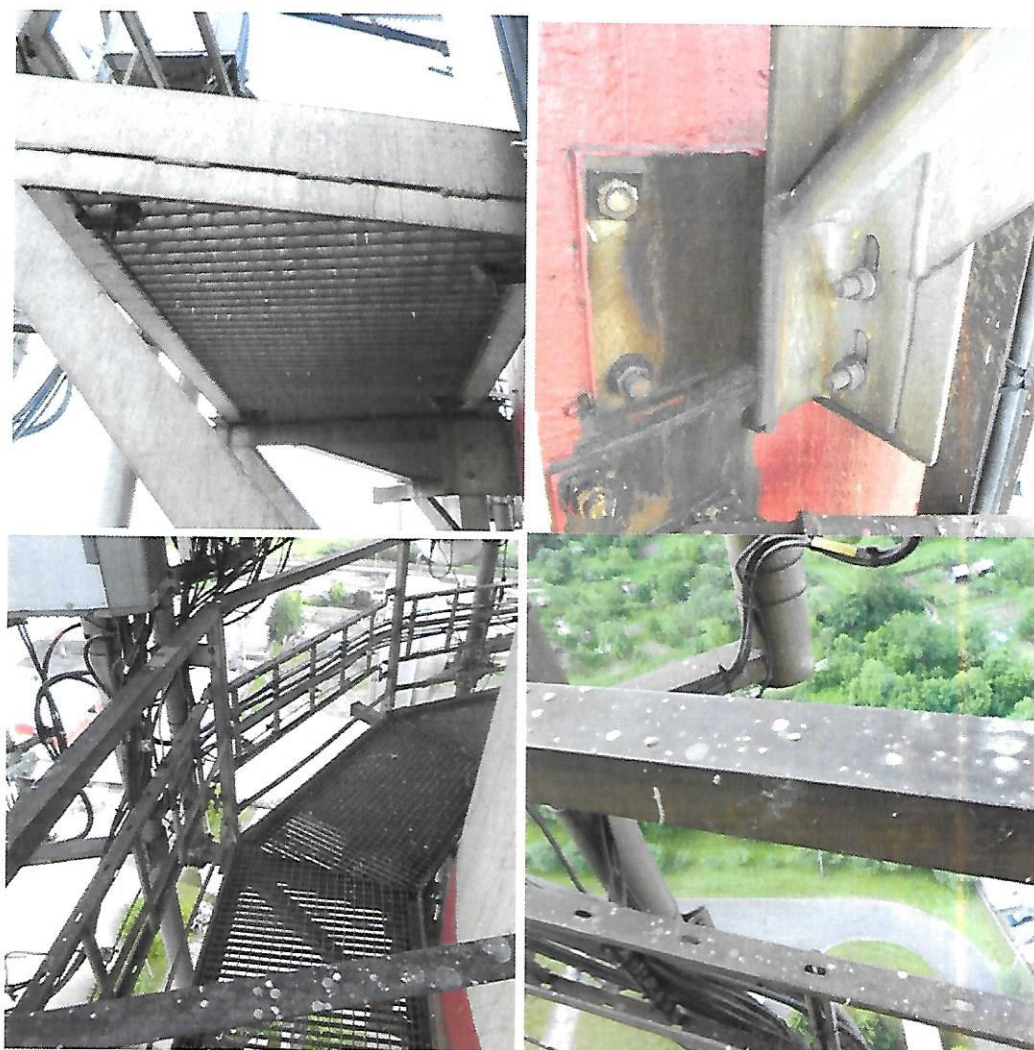
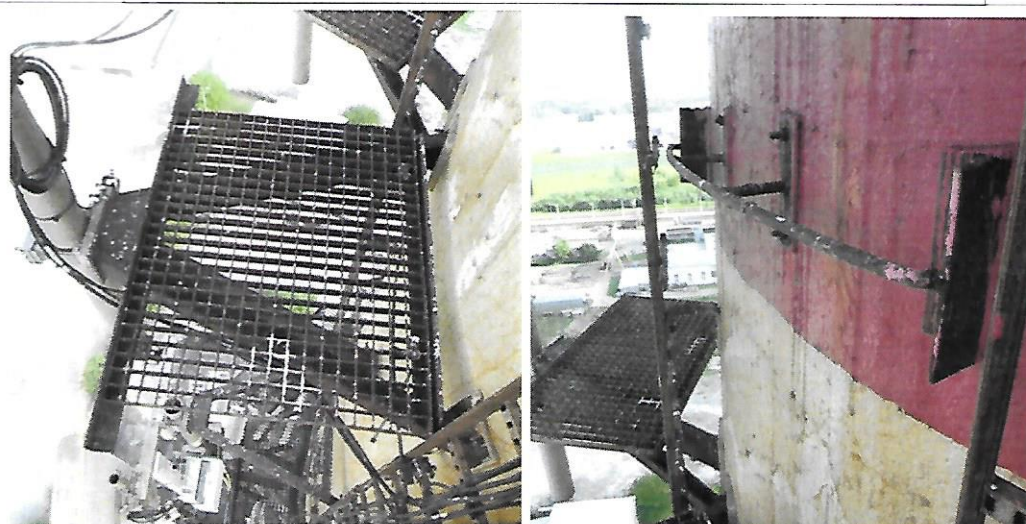
Galeria dla obsługi nr 4 (antenowa)

Stan zabezpieczenia antykorozyjnego (ocynk) uległ w większości zanikowi. Konstrukcje nośne anten są zabrudzone rdzawymi zaciekami wynikającymi z eksploatacji komina. Dwie anteny zamocowane bezpośrednio do trzonu komina leżą na ostatniej galerii. Doszło do przekorodowania elementów mocujących (ramion). Pozostałe elementy mocujące anteny do trzonu bądź galerii wykazują silną korozję. Należy liczyć się, iż dojdzie do podobnej opisanej sytuacji jak powyżej. Na ostatniej galerii leżą luźno zwoje kabli co stwarza niebezpieczeństwo dla osób poruszających się na tym poziomie.

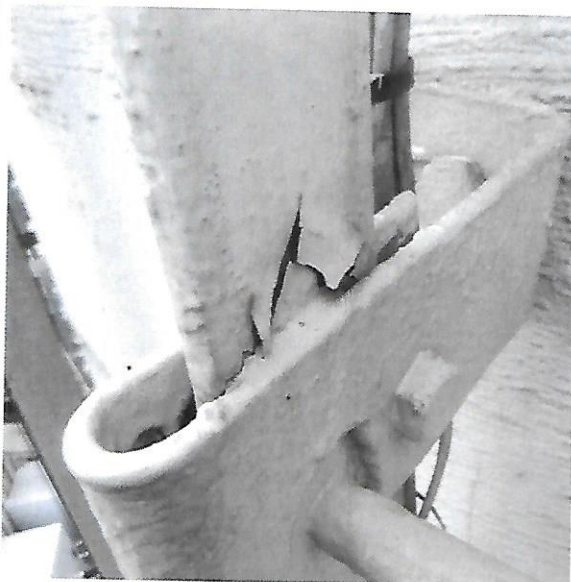
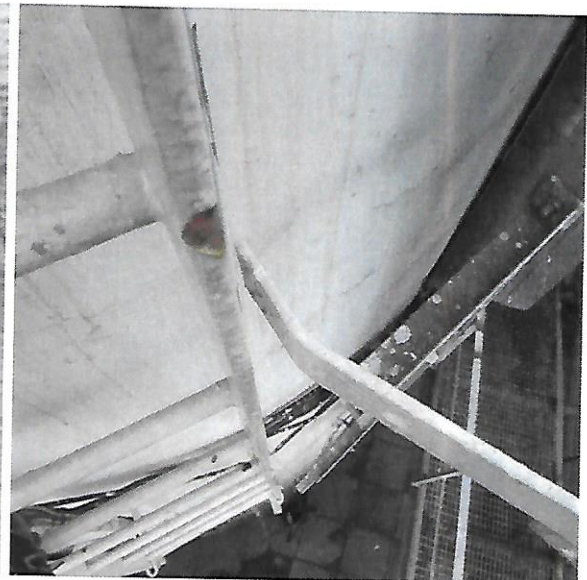
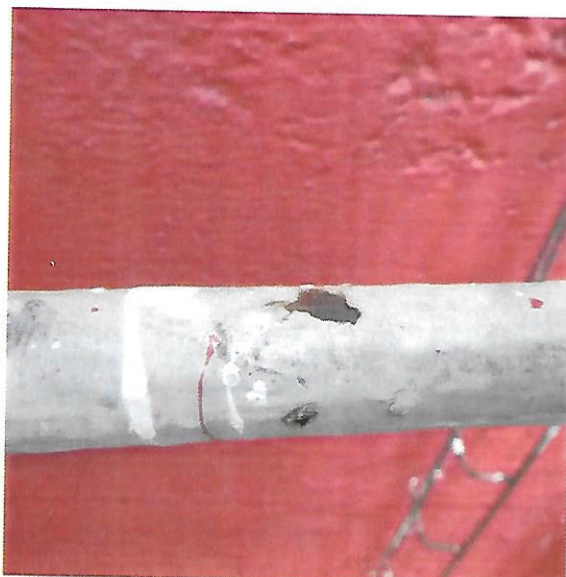
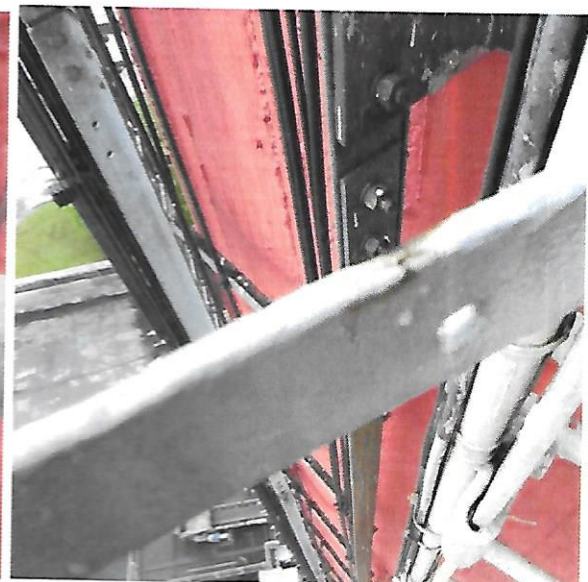
Przedział drabinowy

Na elementach drabiny i kosza osłonowego stwierdzono punktowe miejsca występowania korozji powierzchniowej. Punkty te występują w odstępach co 3,4 szczeble na całej długości. Prawdopodobnie są wynikiem mechanicznego uszkodzenia warstwy lakierniczej jaką pokryte są włazy.

- odspojenie łap mocujących kosz do drabiny (pierwszy dolny odcinek drabiny najbliższej poziomemu terenu
- brak części kosza ochronnego po prawej stronie drabiny na odcinku około 8 szczebli usytuowany około 1,0m poniżej poziomu pierwszej galerii dla sieci antenowej

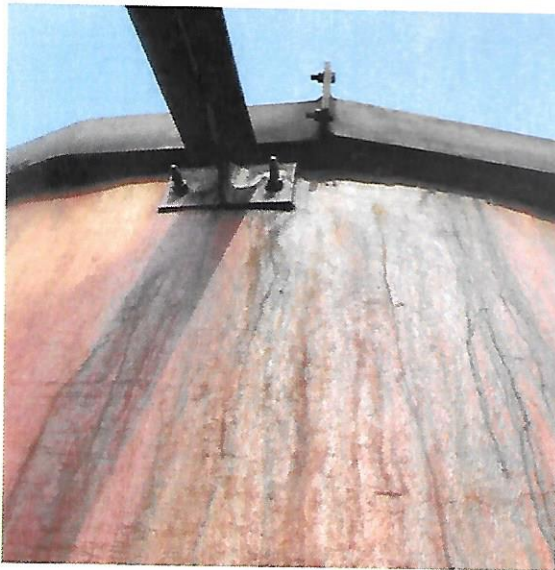
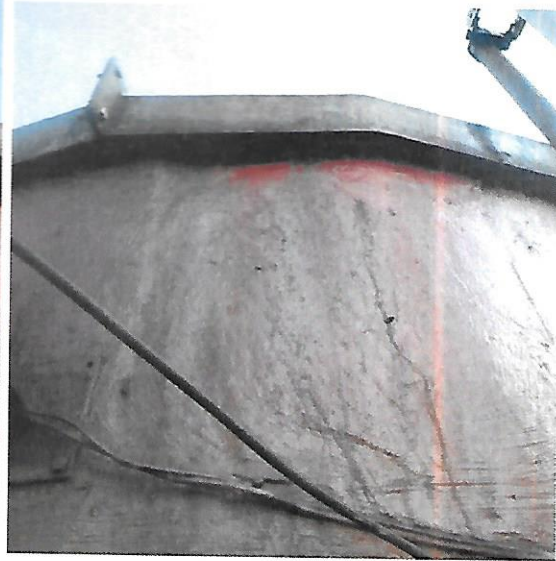
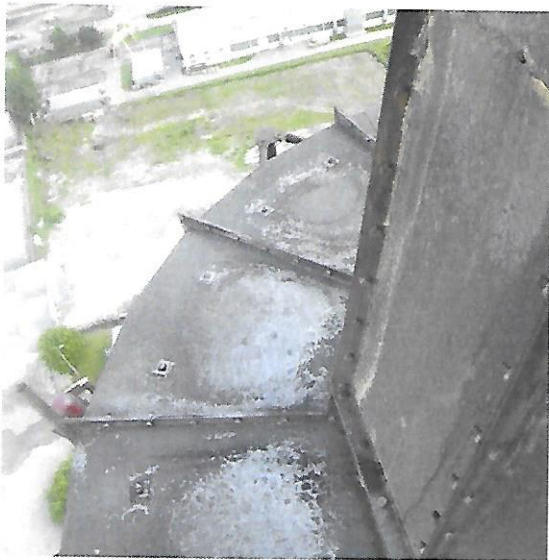
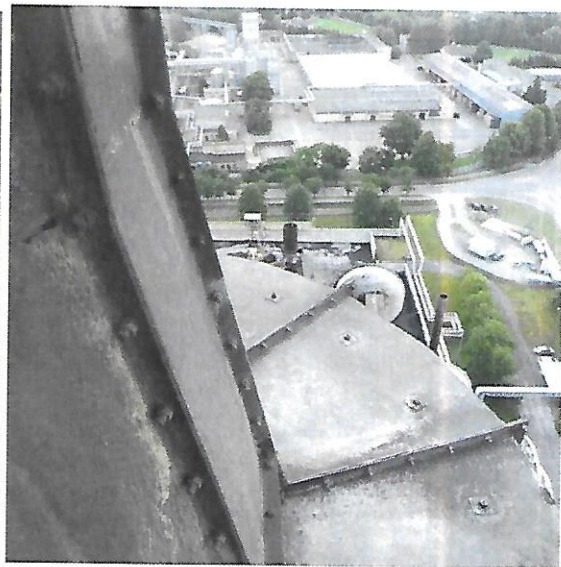
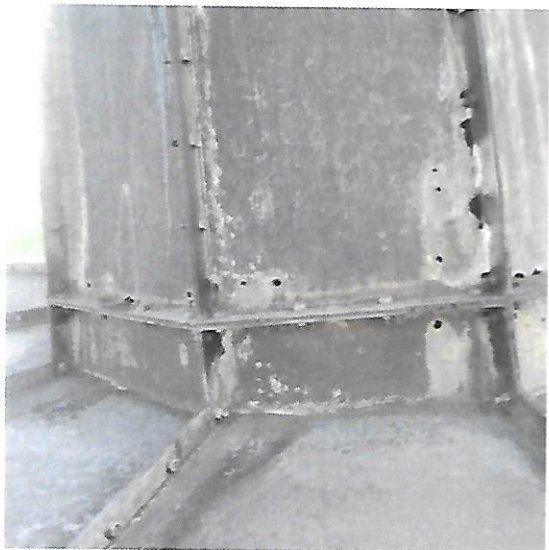
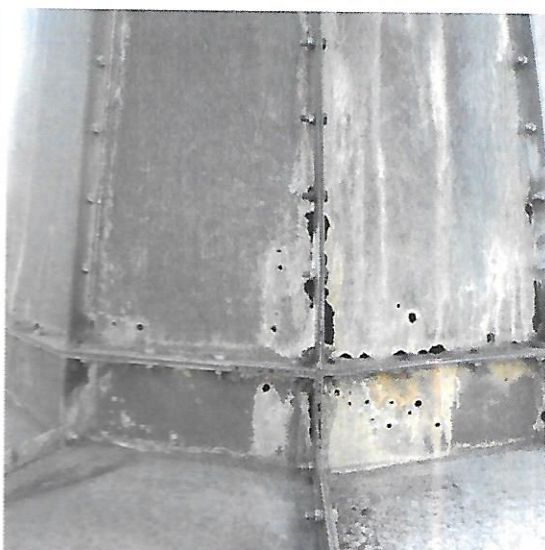
Głowica komina i konfuzor

Stan techniczny konfuzora ogólnie ocenia się jako dostateczny. Przegląd wykazał uszkodzenia, w postaci **licznych perforacji na ścianach pionowych elementu**. Brak pęknięć połączeń spawanych. Zakotwienie konfuzora w trzonie żelbetowym nie budzi zastrzeżeń. Część pozioma konfuzora nie budzi zastrzeżeń od strony zewnętrznej i jest stabilna.
