Tom I – Ekspertyza techniczna	Konstrukcyjno-budowlana	
<i>NR TOMU</i>	<i>BRANŻA</i>	<i>NR EGZ</i>
INWESTOR: Gmina Czempień ul. 24 Stycznia 25, 64-020 Czempień		
NAZWA DOKUMENTACJI: Ekspertyza techniczna i koncepcja zagospodarowania budynku kina "Zorza" w Czempiniu		
OBIEKT: Budynek użyteczności publicznej - projektowane funkcje Dom Kultury w Czempiniu		
ADRES INWESTYCJI: Czempień, ul. 24 Stycznia 13 Działka Nr ew. 723 obręb Czempień		
Oświadczenie Niniejsza dokumentacja została sporządzona zgodnie z obowiązującymi przepisami, aktualną wiedzą techniczną oraz sztuką budowlaną.		
KONSTRUKCYJNO BUDOWLANA	inż. Nikodem Schroeder <i>upr. nr 16/75/Pw</i>	
KONSTRUKCYJNO BUDOWLANA	mgr inż. Piotr Kuleta <i>upr. nr WKP/0182/PWOK/05</i>	
<i>Branża</i>	<i>Projektant / Nr uprawnień</i>	<i>Podpis</i>
Poznań – marzec 2015r.

Przedmiotem niniejszego opracowania jest budynek dawnego kina Zorza, zlokalizowany w Czempiniu, przy ul. 25 Stycznia 13, na terenie działki o nr ewid. 723.

Celem opracowania jest ustalenie aktualnego stanu technicznego obiektu wraz z określeniem parametrów wytrzymałościowych wybranych elementów konstrukcyjnych dla potrzeb ustalenia jego wartości użytkowej.

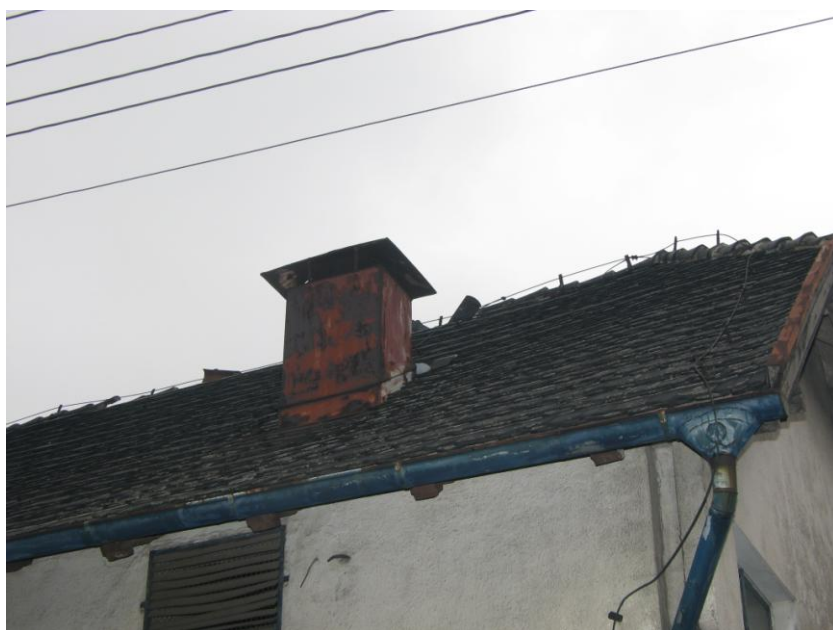
Pokrycie dachowe budynku, wykonane z dachówki ceramicznej – karpiówki mocowanej podwójnie w tzw. „koronkę” jest technicznie zużyte.

Fot. 5 – Zły stan techniczny pokrycia dachowego – widoczne uszkodzenia gąsiorów w kalenicy (połac zachodnia). Widoczne skorodowane stalowe przewody wentylacyjne.

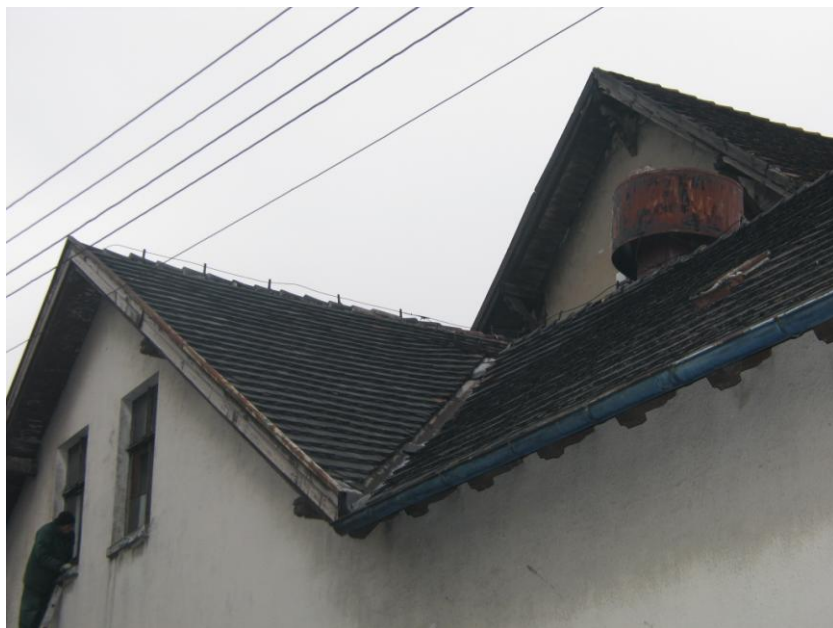
Fot. 6 – Kolejny przykład stanu pokrycia dachowego połaci zachodniej. W głębi widoczny skorodowany stalowy komin wentylacyjny.

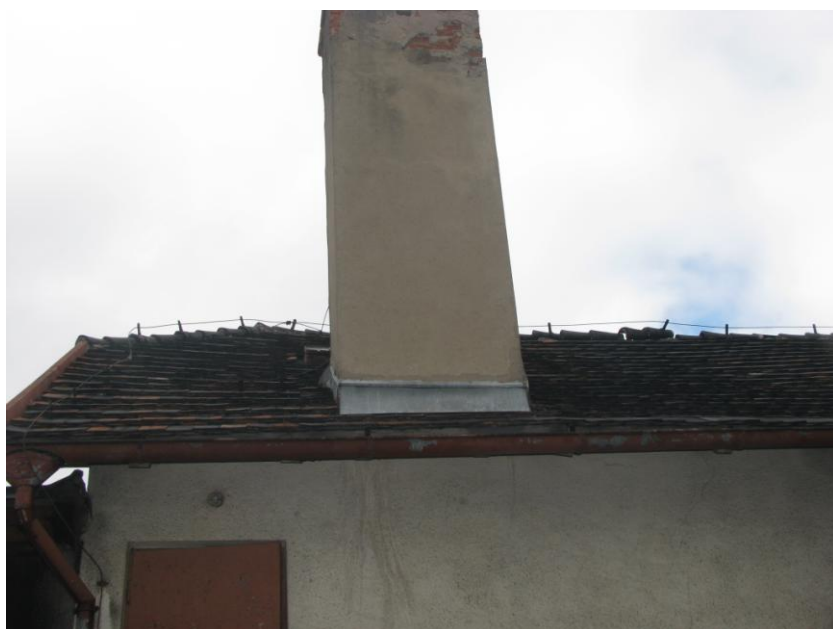
Fot. 7 – Połączenie wschodnia dachu (od strony podwórza), uwagę zwracają uszkodzenia gąsiorów w kalenicy (porównaj z fot. 5). Na pierwszym planie trzon kominowy znajdujący się w zadowalającym stanie technicznym – lokalnie zarejestrowano ubytki tynku.

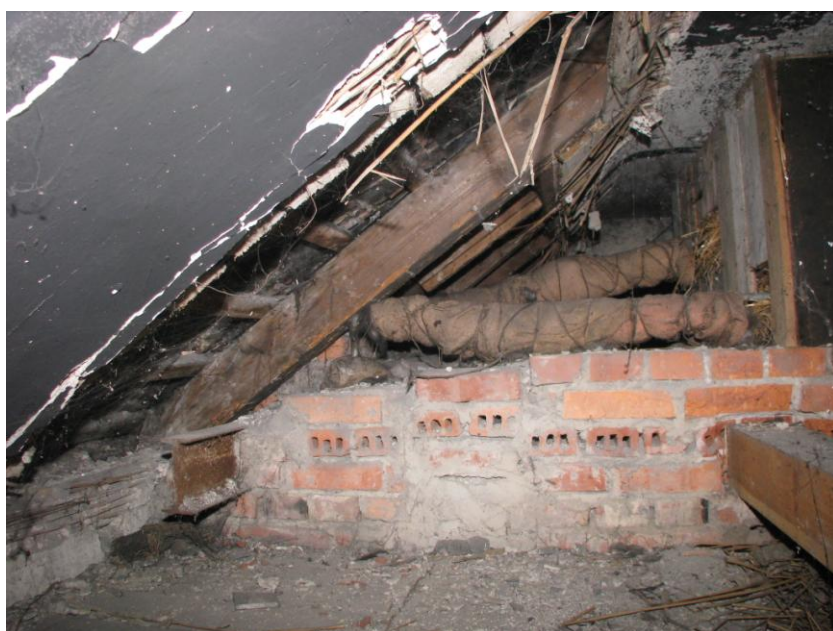
Z uwagi na brak możliwości dokonania pełnej oceny stanu konstrukcji drewnianej dachu jako wymiernik przyjmuje się jej stan zaobserwowany w części nad salą kinową oraz jej stan widoczny od strony elewacji (okapy, krokwie skrajne). Konstrukcja drewniana dachu wykazuje pewien stopień degradacji (korozja techniczna i biologiczna) możliwy do ustalenia po dokonaniu robót rozbiórkowych istniejącego pokrycia dachowego przy pracach adaptacyjno-remontowych budynku.

Fot. 8 – Widok fragmentu więźby dachowej budynku w miejscu możliwych oględzin.

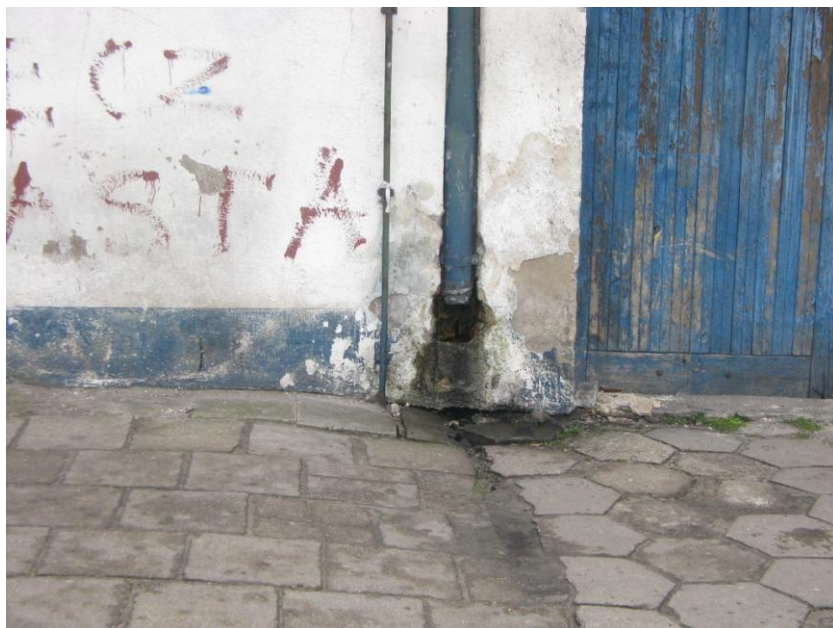
Fot. 9 – Przykład niekontrolowanego zrzutu wody opadowej rurą spustową bezpośrednio w ścianę budynku.

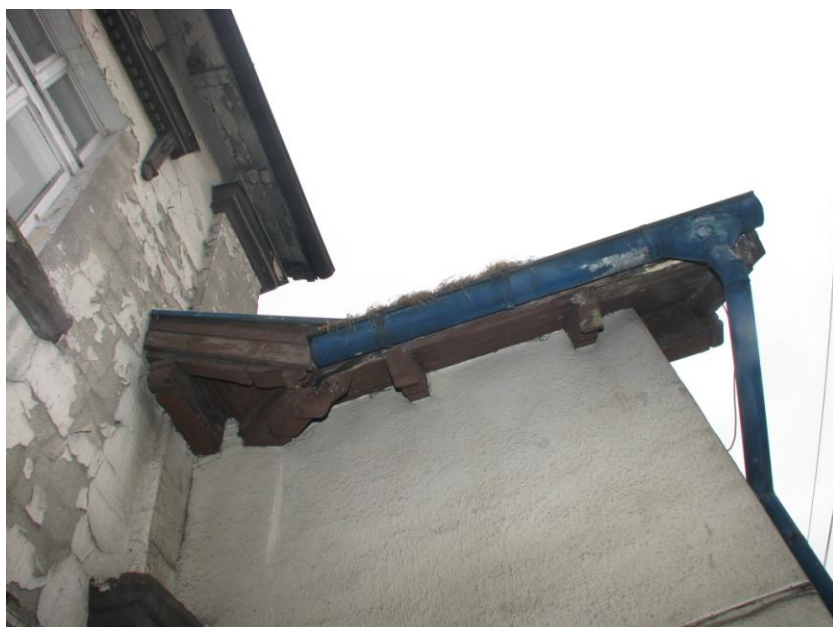
Obróbki blacharskie, rynny i rury spustowe, wykonane z blachy stalowej ocynkowanej wykazują duże zużycie techniczne i kwalifikują się do wymiany na nowe. W części rynien zgromadzone są substancje organiczne uniemożliwiające właściwe odprowadzanie wody do rur spustowych. Rury spustowe lokalnie pozbawione są wylewek, co poprzez niekontrolowany zrzut powoduje permanentne zawilgacanie murów prowadzące do ich korozji biologicznej.

Fot. 10 – Przykład zalegających substancji organicznych w rynnie uniemożliwiających prawidłowe odprowadzanie wód opadowych do rury spustowej.

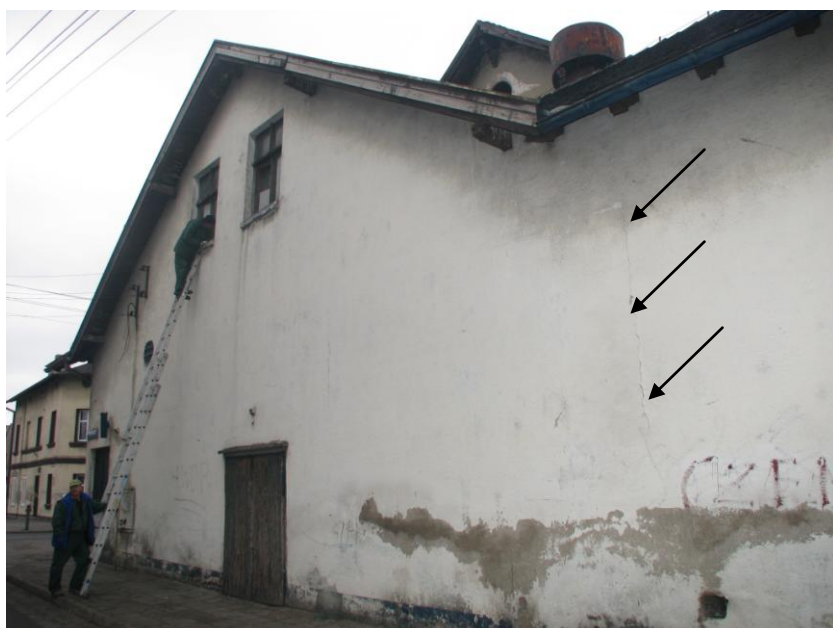
Fot. 11 – Ściana zachodnia budynku wzdłuż ul. Strumykowej – widoczne zarysowanie pionowe ściany oraz ślady zmurseń i zawilgoceń tynku.

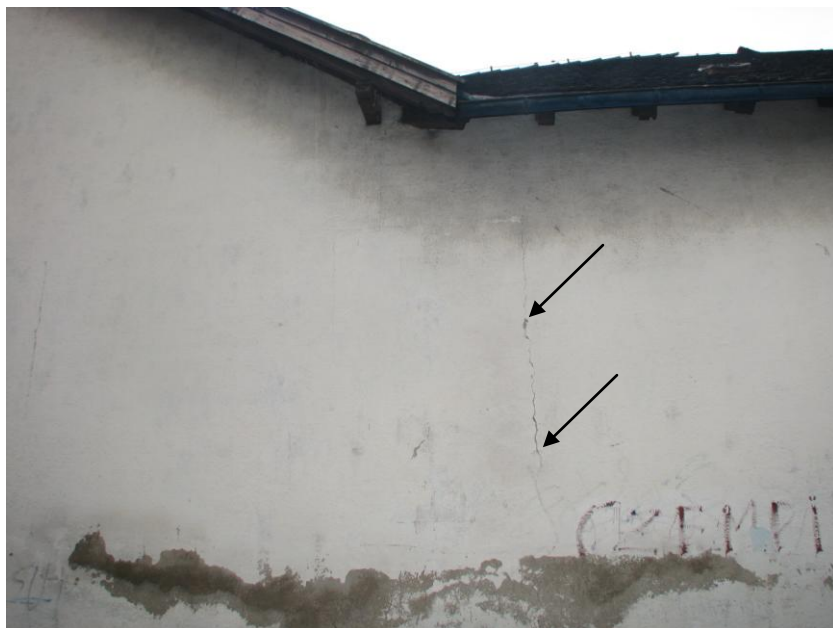
Fot. 12 – Zarysowanie pionowe ściany widocznej na fot. 11.

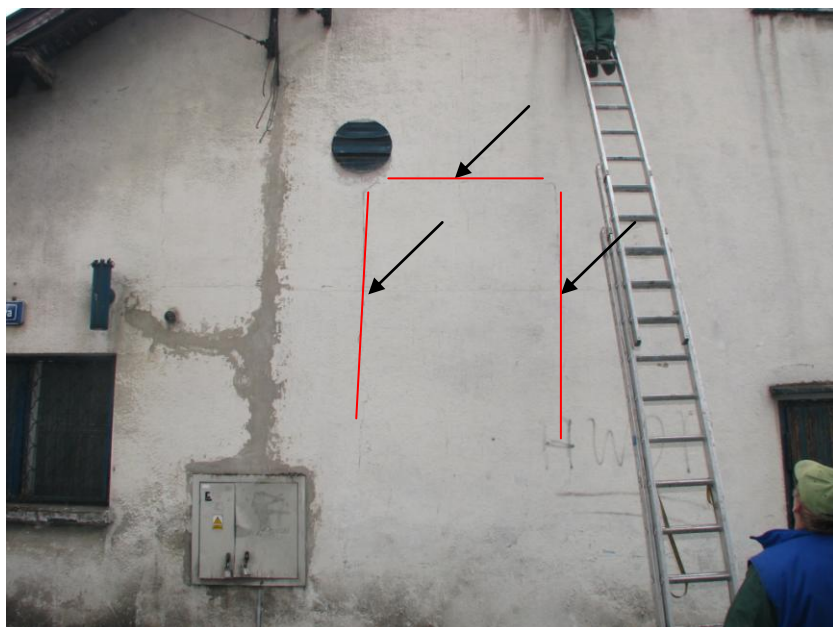
Ściany budynku od strony zewnętrznej wykazują lokalnie zarysowania, szczególnie w miejscach ich wtórnej przebudowy (zabudowa starych otworów). Zarysowania tynków ścian elewacyjnych są szczególnie widoczne od strony ulicy 24 Stycznia oraz Strumykowej, czego przyczyną są zapewne oddziaływania dynamiczne od ruchu pojazdów w bezpośrednim sąsiedztwie obiektu. Ściany z uwagi na bliskość drogi oraz lokalnie z uwagi na nieprawidłowości w sprowadzeniu wód opadowych poprzez rury spustowe wykazują silne zawilgocenia i korozję biologiczną tynków.

Fot. 13 – Zarysowania ściany w miejscu zamurowania starych otworów okiennych.

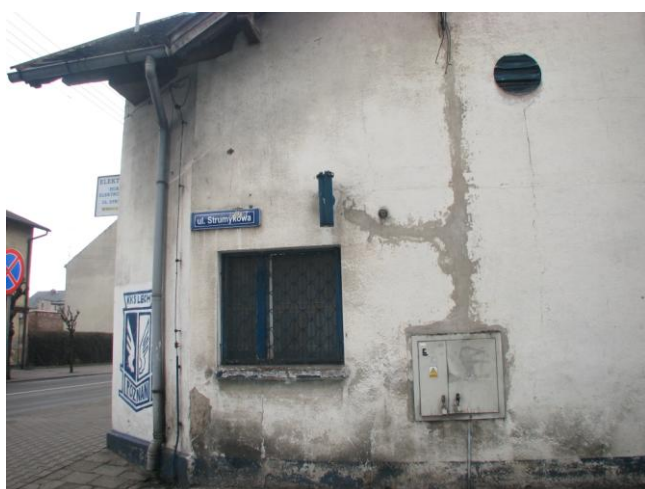
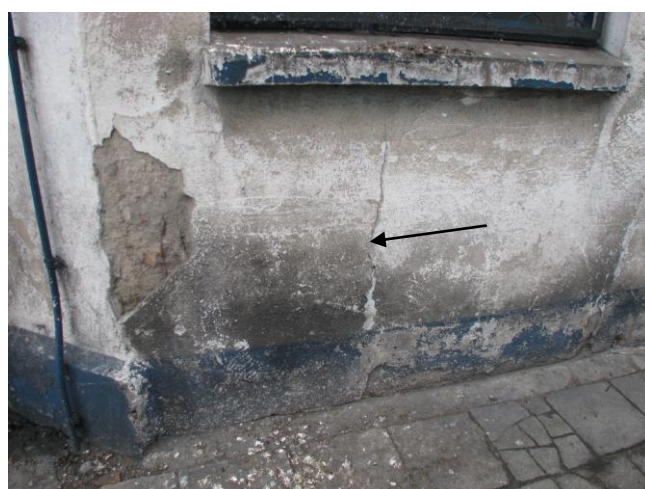
Fot. 14 – Zawilgocenia, zarysowania i odspojenia tynku ściany pod oknem w narożu budynku (u zbiegu ulic).

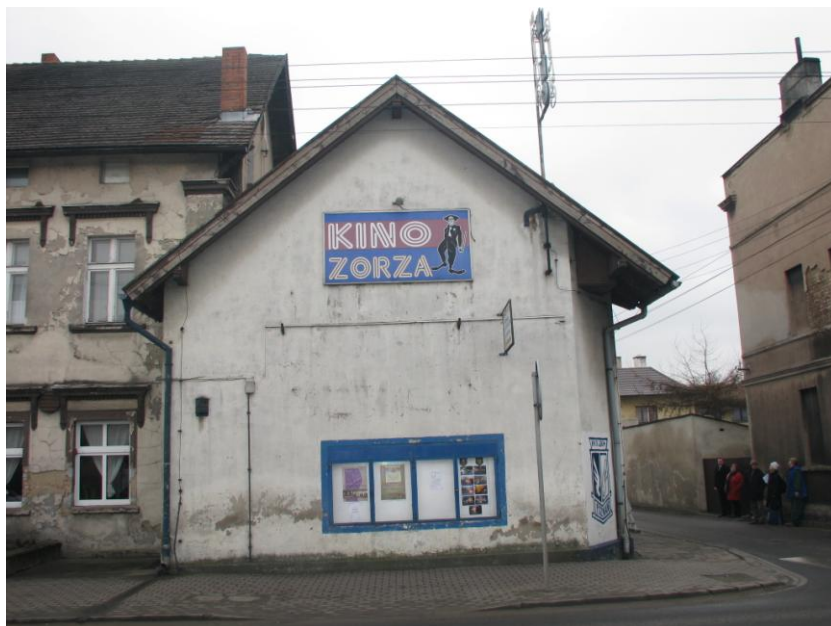
Fot. 15 – Ściana szczytowa (północna) budynku – widoczne zawilgocenia spowodowane najprawdopodobniej rozbryzgami wód opadowych.

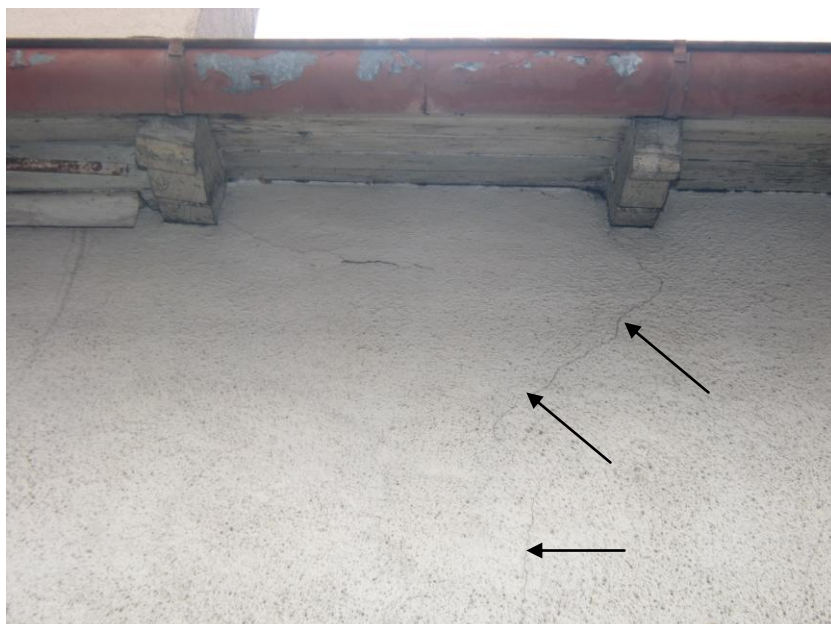
Fot. 16 – Zarysowania ściany wschodniej budynku (od strony podwórza) w rejonie oparcia krokwi na murze.

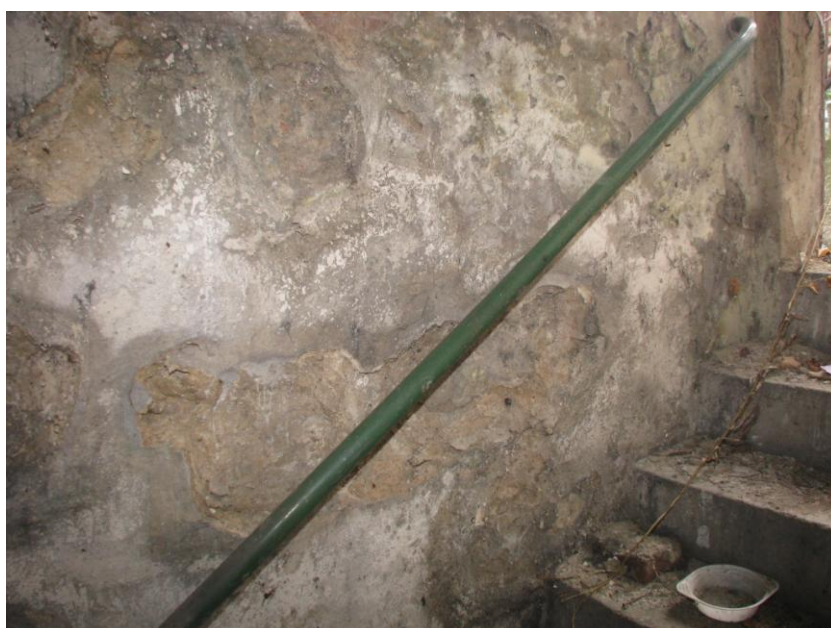
Fot. 17 – Silna korozja tynków ściennych kondygnacji podziemnej – ściana przy schodach zejściowych do piwnicy.

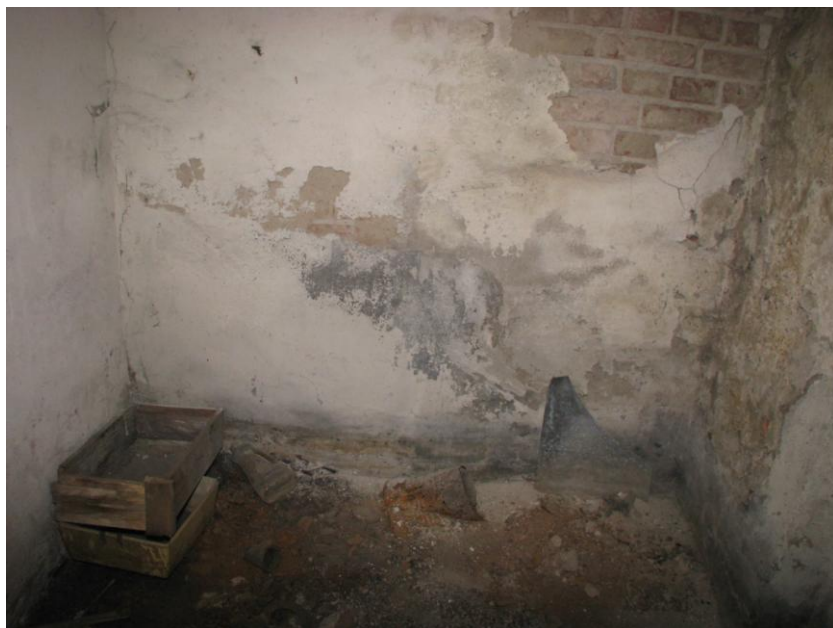
Fot. 18 – Ściany w piwnicy – widoczna korozja i ubytki tynków oraz ślady wilgoci. Stan techniczny materiału ceramicznego ściany w odsłoniętym fragmencie należy określić jako dobry.

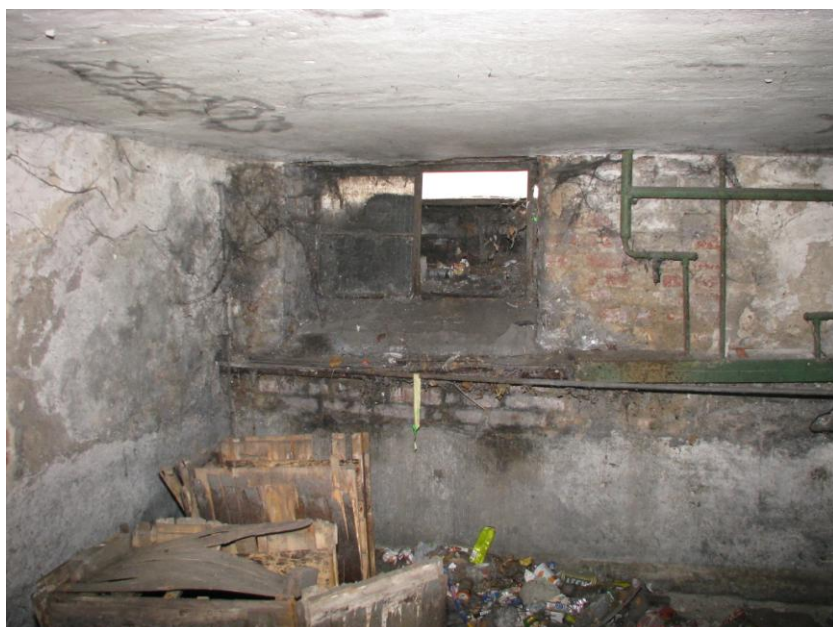
Fot. 19 – Kolejny przykład zniszczeń i zawilgoceń ścian piwnicy. Zawilgocenia są skutkiem przede wszystkim infiltracji poprzez zniszczone okna wody opadowej z poziomu terenu.

Przeprowadzone badania makroskopowe wykazały ponadto silne zawilgocenie tynków ściennych w piwnicy, co jest spowodowane infiltracją wód opadowych przez nieszczelności w stolarce otworowej, której stan techniczny należy określić jako zły.

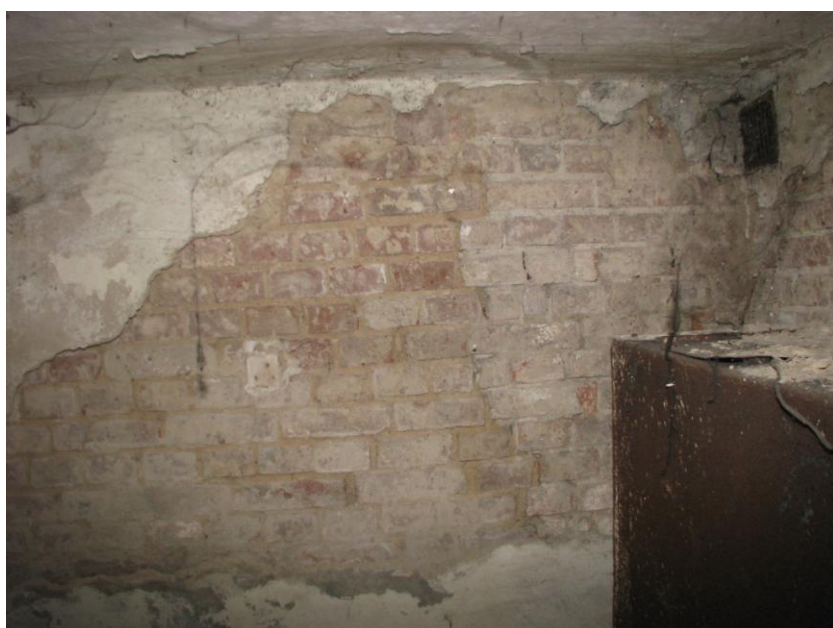
Fot. 20 – Kolejny przykład odspojenia tynku ściennego oraz dobrego stanu technicznego ceramicznego materiału ściennego.

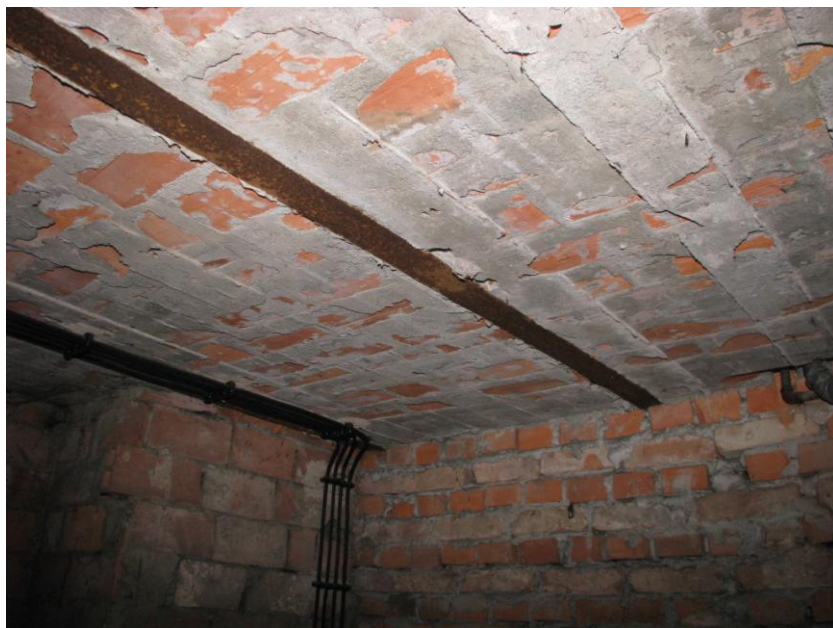
Strop nad piwnicą wykonany jest jako strop typu Kleina – płyta ceramiczna oraz lokalnie betonowa na belkach stanowych znajduje się w zadowalającym stanie technicznym. Lokalnie, w stopniu nie zagrażającym bezpieczeństwu skorodowane są belki. Korozja belek stalowych wynika z niezabezpieczenia ich antykorozyjnie np. poprzez otynkowanie czy pomalowanie.

Fot. 21 – Zadowalający stan techniczny stropu Kleina nad piwnicą. Widoczna powierzchniowa korozja belek stalowych.

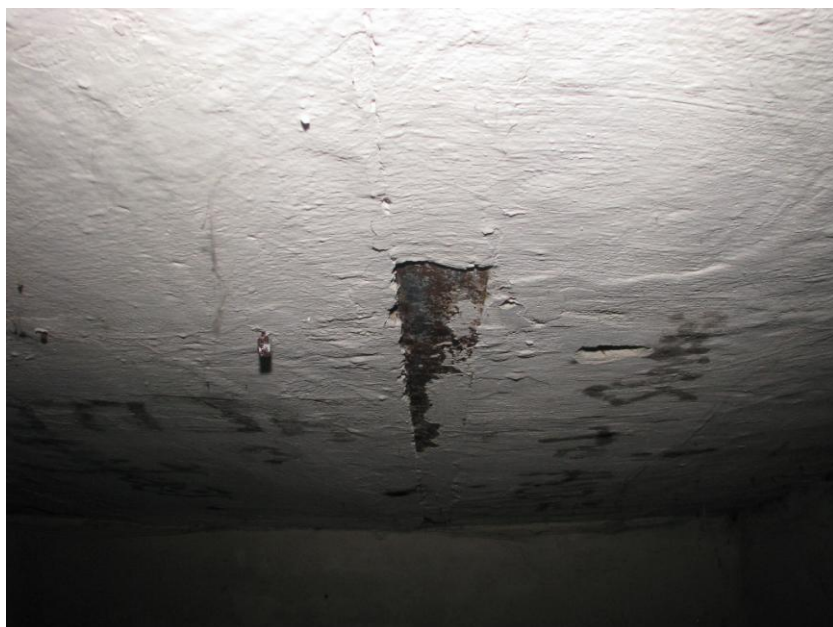
Fot. 22 – Kolejny przykład zadowalającego stanu technicznego stropu typu Kleina nad piwnicą. Widoczne odspojenia tynku na belkach stalowych oraz ich powierzchniowa korozja.

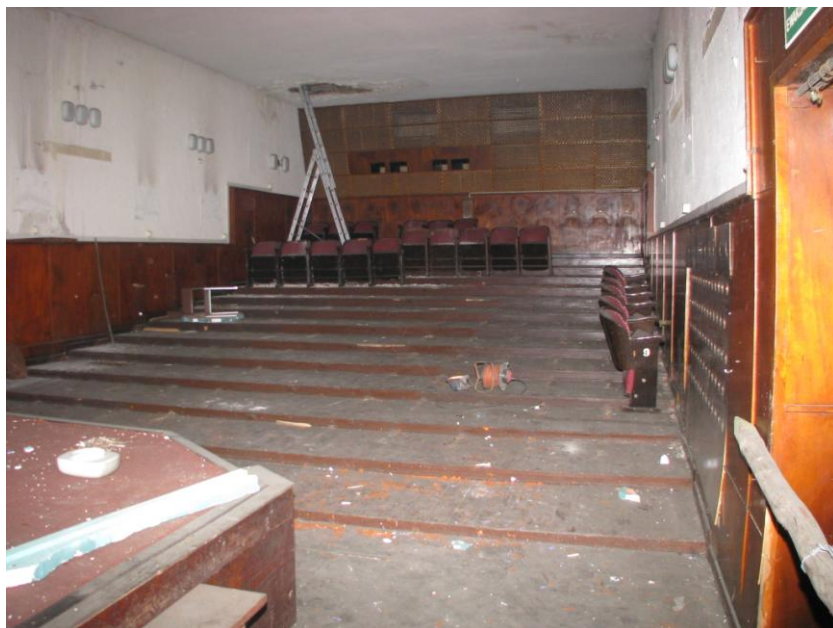
Fot. 24 – Widok ogólny sali kinowej – widoczna dewastacja nieużytkowanego pomieszczenia.

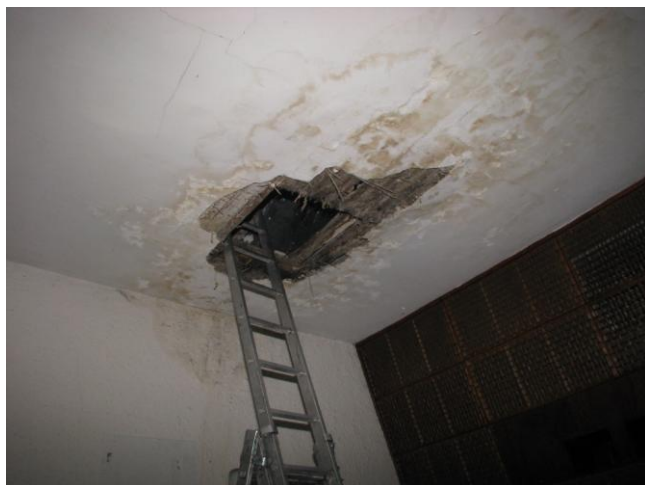
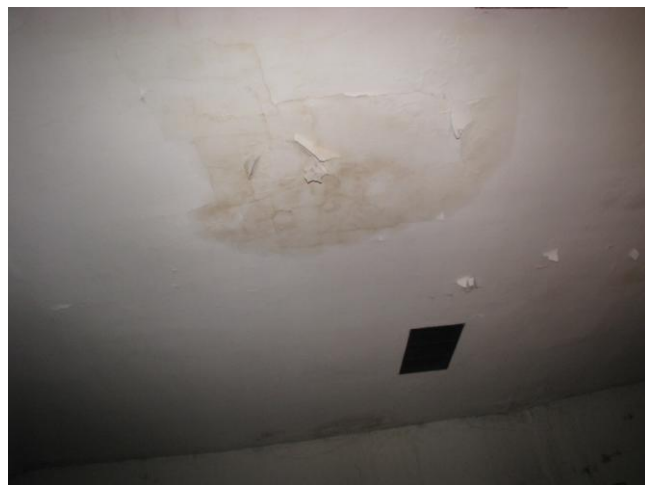
Fot. 25 – Zawilgocenia tynku na suficie podwieszonym w sali kinowej świadczące o nieszczelnościach w pokryciu dachowym budynku

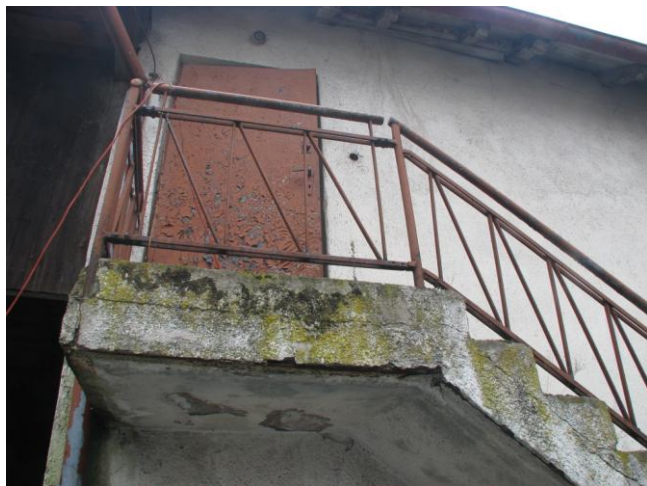
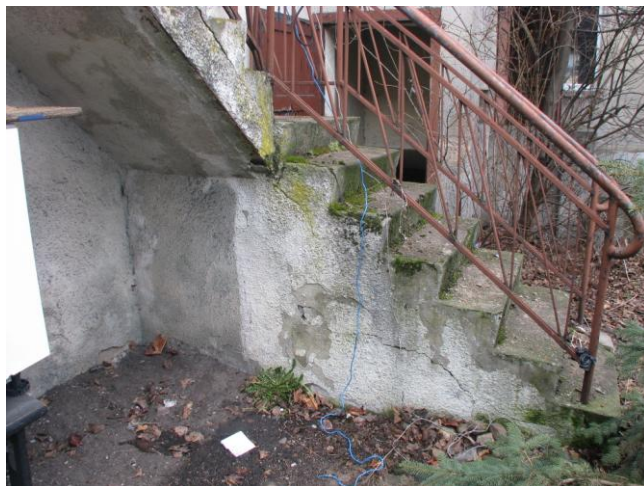
Schody betonowe zewnętrzne do budynku znajdują się w złym stanie technicznym – stopnie i podesty są spękane, beton nosi ślady korozji biologicznej.

Fot. 27 – Uszkodzenia betonowych schodów zewnętrznych prowadzących do projektorowni. Widoczne spękania i korozja biologiczna betonu.

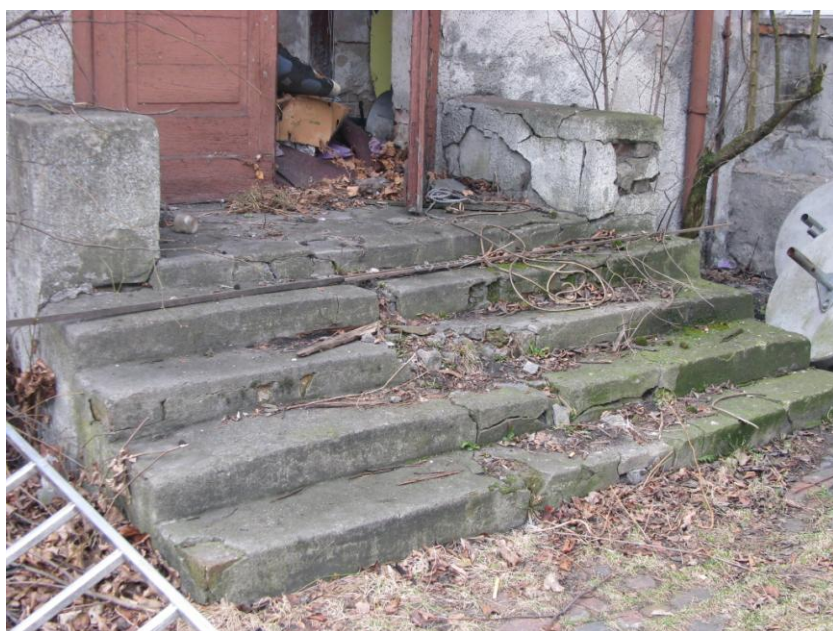
Fot. 28 – Zniszczone betonowe schody wejściowe do budynku od strony podwórza – porównaj z fot. 29.

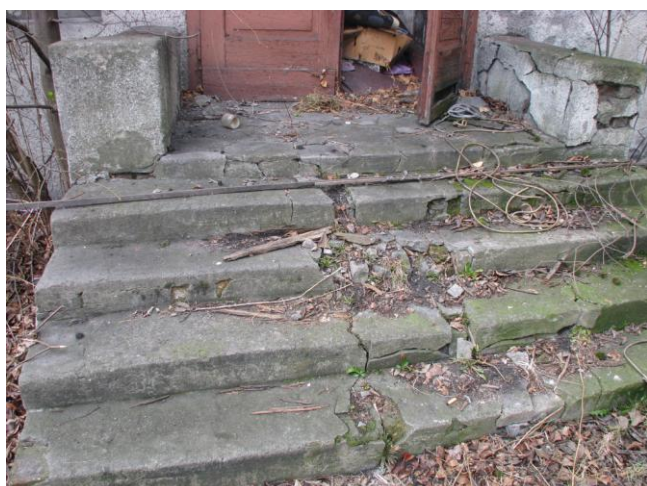
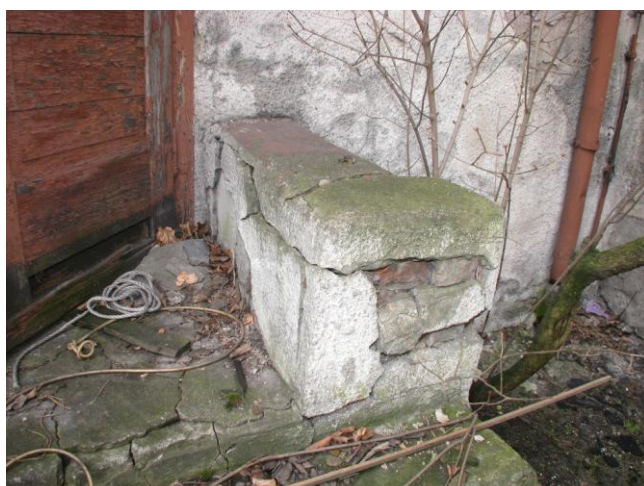
Fot. 29 – Szczegóły uszkodzeń schodów zewnętrznych widocznych na fot. 28. Z lewej widoczne zniszczone stopnie, z prawej murki balustrad. Ponadto uwagę zwraca zły stan techniczny drewnianej stolarki drzwiowej.

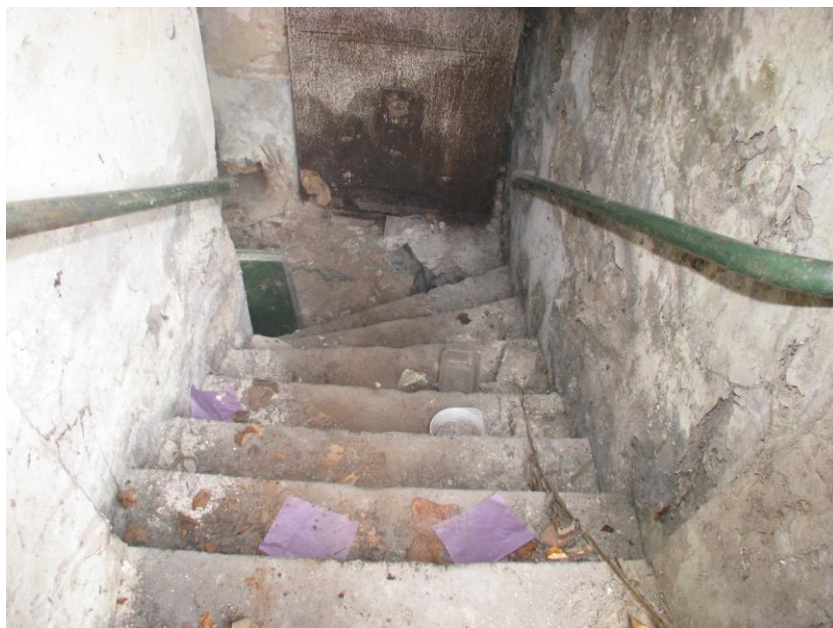
Fot. 30 – Schody zejściowe do piwnicy – stan techniczny zadowalający. Uwagę zwracają zdewastowane i zawilgocone tynki ścienne – porównaj z fot. 17.

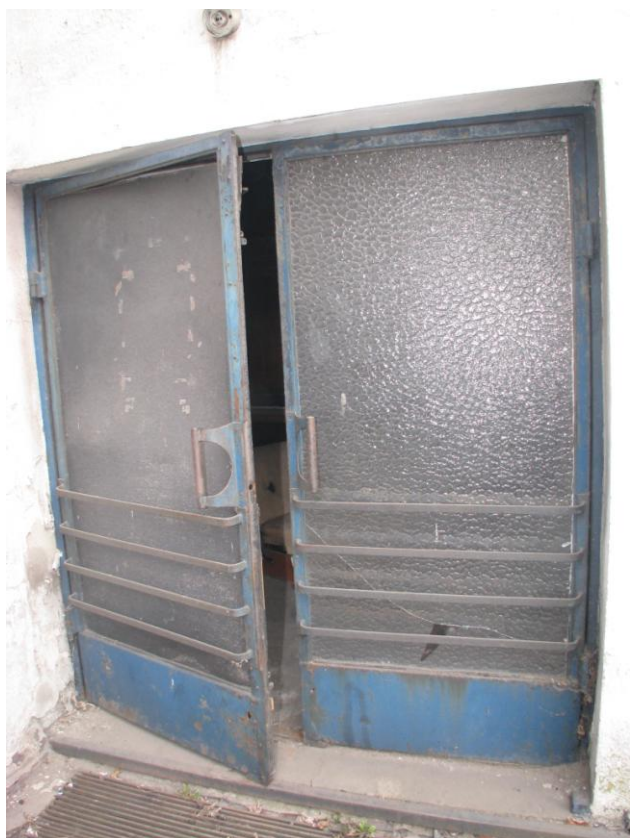
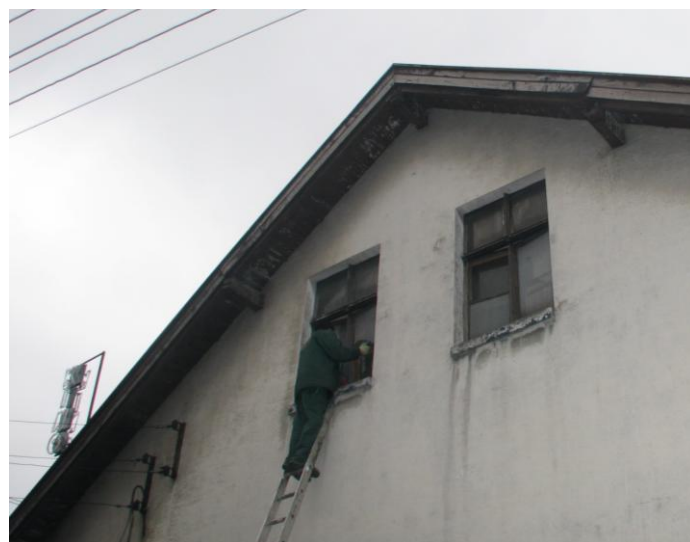
Stolarka otworowa w budynku znajduje się w złym stanie technicznym – jest zużyta technicznie. Okna lokalnie mają popękane szyby, co może stanowić zagrożenie dla bezpiecznego użytkowania chodnika wzdłuż zachodniej ściany podłużnej budynku (przy ul. Strumykowej).

Fot. 31 – Przykład zniszczeń stolarki i ślusarki otworowej – z lewej główne drzwi wejściowe do budynku z prawej okna pomieszczenia na poddaszu (spękane szyby okien poddasza mogą stanowić realne zagrożenie dla użytkowników chodnika – konieczna pilna interwencja ze strony Właściciela obiektu).

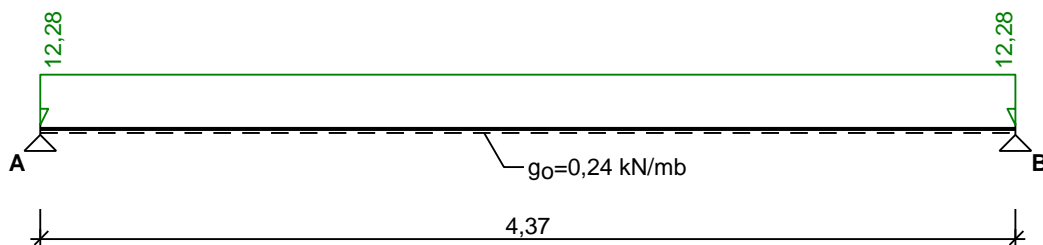
1. Belka stropowa stalowa nad piwnicą.

$$f_{k,\max} = 14,38 \text{ mm} > f_{gr} = 12,49 \text{ mm} \quad (115,1\%) \quad (!!!)$$

Istniejący strop nośny możliwy jest do adaptacji dla parametrów obciążeniowych wymaganych koncepcją projektową, lecz wymaga wykonania wzmocnienia niektórych belek stalowych żeber stropu.
