PROJEKT BUDOWALNY

Temat:	„Remont obiektu mostowego na rzece Muszance w miejscowości Kamieńczyce w km 0+115 dz. nr ewid. 78/2, dz. nr ewid. 270.”
Inwestor:	Gmina Kazimierza Wielka, ul. Kościuszki 12, 28-500 Kazimierza Wielka
Lokalizacja budowy:	dz. nr 78/2 obręb Skorczów i dz. nr 270 obręb Kamieńczyce , jednostka ewid. Kazimierza Wielka w km 0+115 na rzece Muszance
Jednostka Projektowa	Krzysztof Augustyn Archika 3D Usługi Projektowo-Budowlane ul. Murarska 3, 28-500 Kazimierza Wielka e-mail: k.augustyn2@interia.eu

Kwiecień 2018r

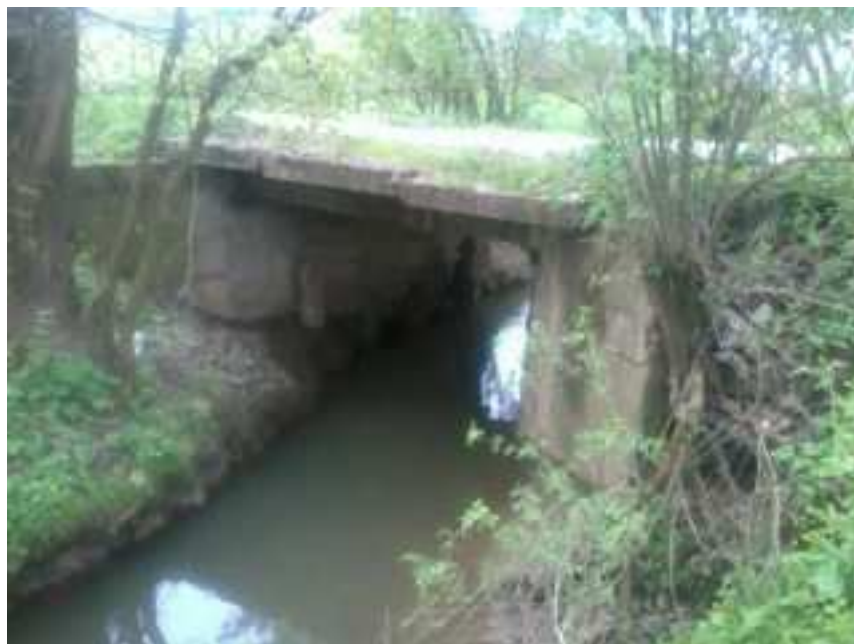
FOT. 1 Widok poniżej mostu

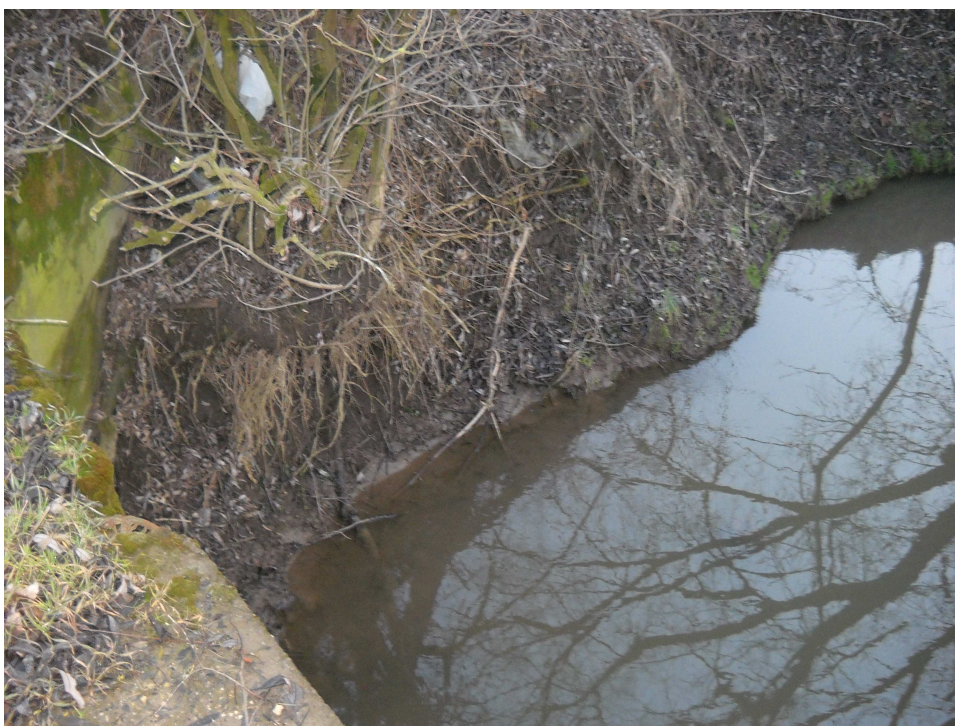
FOT. 2 Widok powyżej mostu

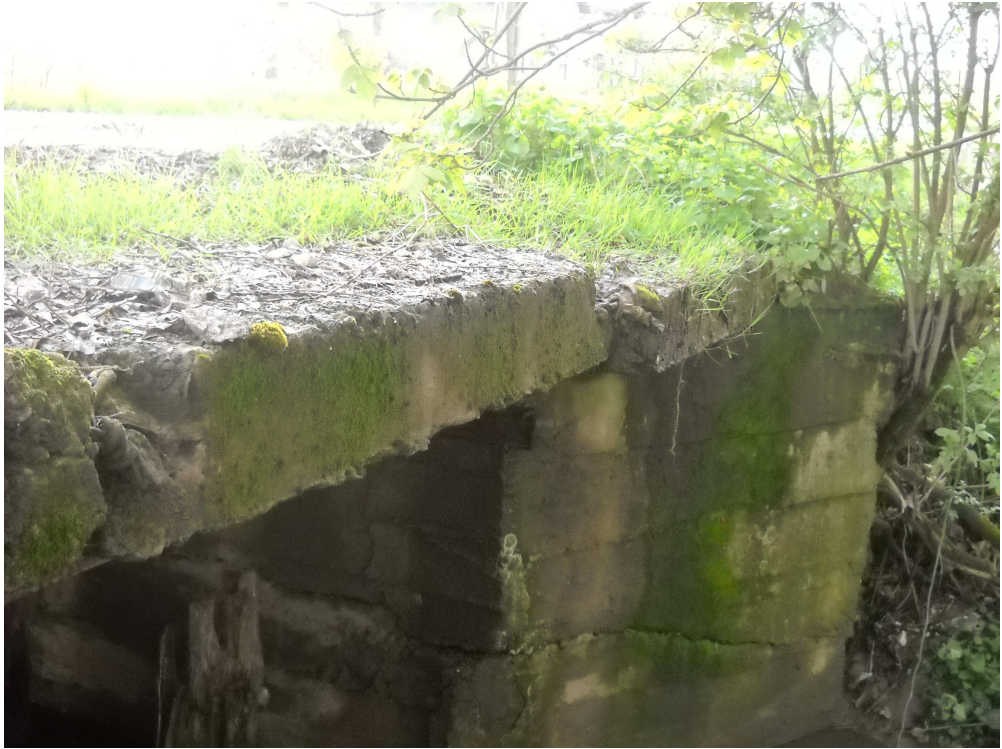
Przyczółki wyposażone w żelbetowe skrzydła utrzymujące nasyp dojazdowy do mostu z obu stron. Przyczółki mostu wykonane jako betonowe. Beton przyczółków uległ całkowitej degradacji. Stwierdzono duże ubytki betonu (szczególnie na poziomie zmiennej wysokości lustra wody), oraz liczne pęknięcia przyczółków spowodowane nierównomiernym osiadaniem i podmyciem bezpośrednio pod przyczółkami.

Stwierdzono ubytki pęknięcia na obu przyczółkach mostowych, beton najprawdopodobniej klasy C16/20 (B20), mocno już skorodowany, powierzchniowo łuszczący się. Przyczółki oparte na były uszkodzonych oczepowych belkach drewnianych połączonych z pozostałościami wbitych pali drewnianych średnicy 25 cm. Koryto w obrębie mostu znacznie się obniżyło i odkształciło przyczółki mostowe, w miejscu gdzie zostały znacząco odślonięte zostały nawet częściowo podmyte, brak obustronnego oczepu drewnianego, mocno skorodowane pale drewniane i widoczne ich liczne braki w części wystającej ponad lustro wody spowodowały pęknięcie przyczółków. Koryto oraz brzegi rzeki są mocno podmywane co spowodowało powstanie dodatkowych uszkodzeń widocznych mostu na dokumentacji fotograficznej. Liczne uszkodzenia elementów fundamentowych mostu są bezpośrednią przyczyną podmycia przyczółków i obecnego uszkodzenia rozwarstwienia płyty mostu. Brak na obiekcie jest poręczy co stwarza zagrożenie bezpieczeństwa dla mieszkańców.

FOT. 3 Prawy przyczółek mostu

W związku z łuszczącym betonem na przyczółkach przewidziano skucie wierzchniej warstwy przyczółków o słabej nośności i wykonanie płaszcza żelbetowego. Dodatkowo przed wylaniem płaszczy przyczółków należy wykonać płaszcz żelbetonowy z zagłębionych min 0,50m poniżej dna obok w całości wokół starych nowych przyczółków i obustronnych skrzydeł mostowych. Projektowany płaszcz żelbetowy będzie w formie „ścianki żelbetowej ” żeby go zespolić z istniejącymi przyczółkami należy go połączyć poprzez kotwy wykonane z wklejanych prętów #12 co 30x30cm i do mocowanych do nowego zbrojenie

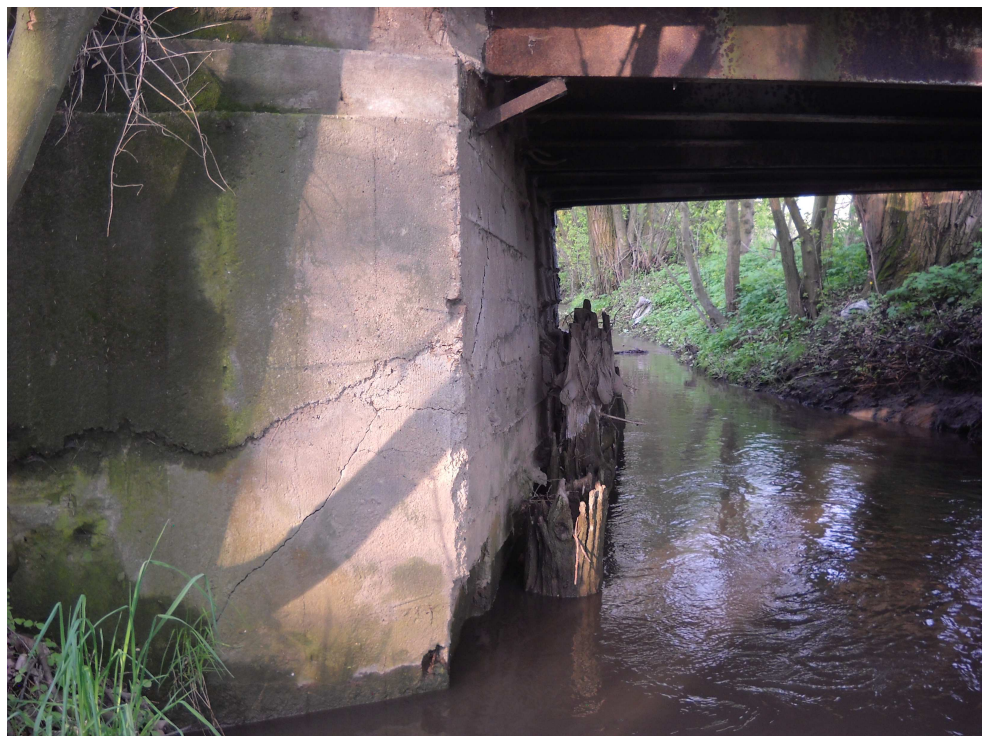
FOT. 4 Lewy przyczółek mostu

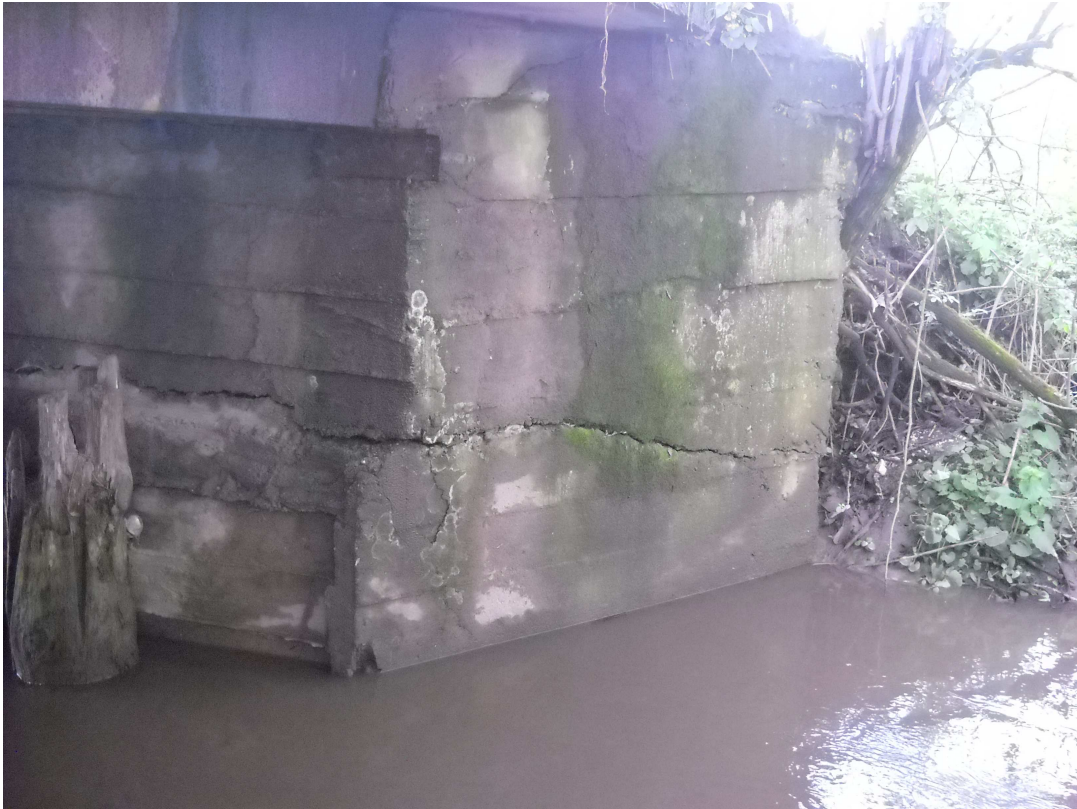
Rzeka Muszanka w sąsiedztwie mostu nie posiada obustronnych umocnień brzegu. Po obu stronie brzegu rzeki nieumocnione, uszkodzone brzegi i skarpy i podmyte przez wartki nurt rzeki zwłaszcza po usilnych deszczach. Ubytki linii brzegowej ok. 2-3m. Podłoże potoku gliniaste nieumocnione.

FOT. 5 Brzeg rzeki powyżej mostu strona lewa

Po stronie lewej i prawej przewidziano obustronne zabezpieczenie brzegów rzeki poprzez wykonanie umocnień z płyt betonowych typu Yomb do wysokości 1,75 m licząc od dna.

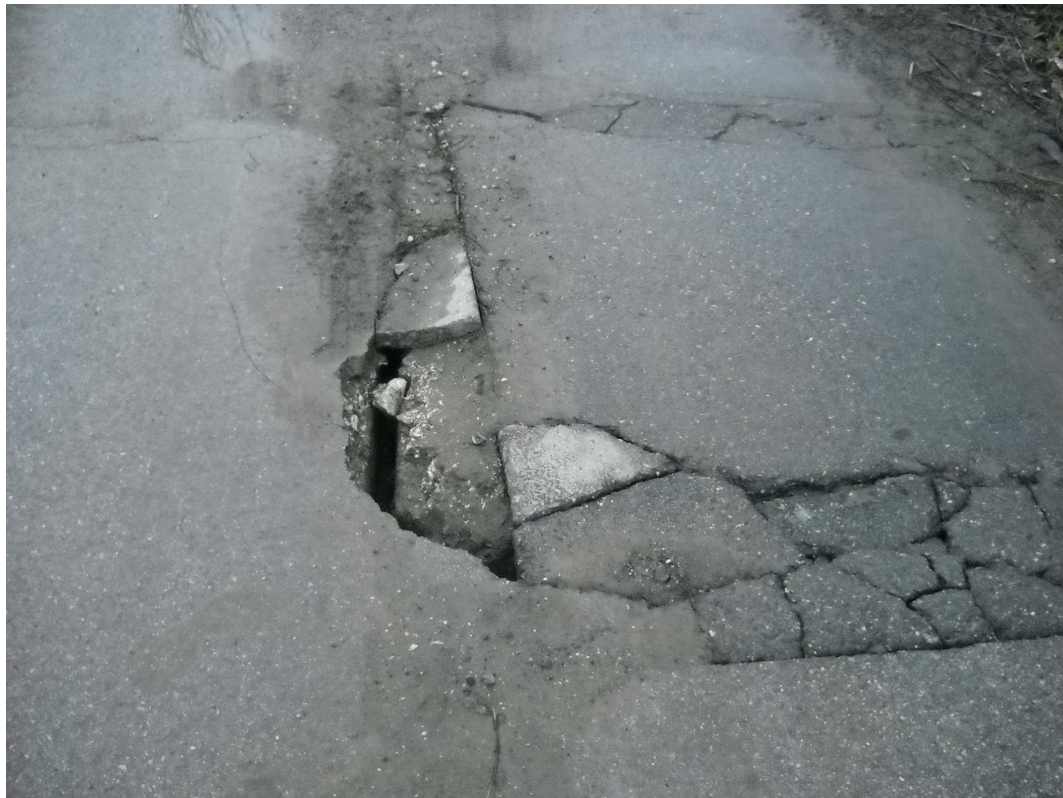
Płyta pomostu gr. 18cm, szerokości 4,5m oraz długości 6,0m, wykonana z betonu żwirowego, założono na podstawie oględzin jakość betonu na poziomie C16/20 (B20). Zbrojenie ze stali #12 co 10-15cm. Beton łuszczy się na krawędziach płyty, po środku płyty mostu płyty drogowe się rozdzieliły i przesunęły względem siebie widoczny ubytek nawierzchni na zdjęciach. Zaleca się całkowite zdemontowanie płyt (celem wykorzystania do późniejszego ich montażu na belkach stalowych), wzmocnienie o dodatkowe 2 belki nośne, rozbiórkę uszkodzonych przyczółków mostowych, wykonanie i uzupełnienie ubytków z zasypkach i przyległych rozmytych skarpach oraz rozbudowę płyty pomostowej o dodatkowe gzymsy i barieroporęcze.

FOT. 6 Uszkodzona płyta mostu (rozwarstwienie istn. płyt drogowych w osi jezdni)

Płyty drogowe jako istniejąca nawierzchnia mostu należy zdemontować i ułożyć na nowo po uprzednim wyczyszczeniu wierzchniej warstwy np. przez piaskowanie

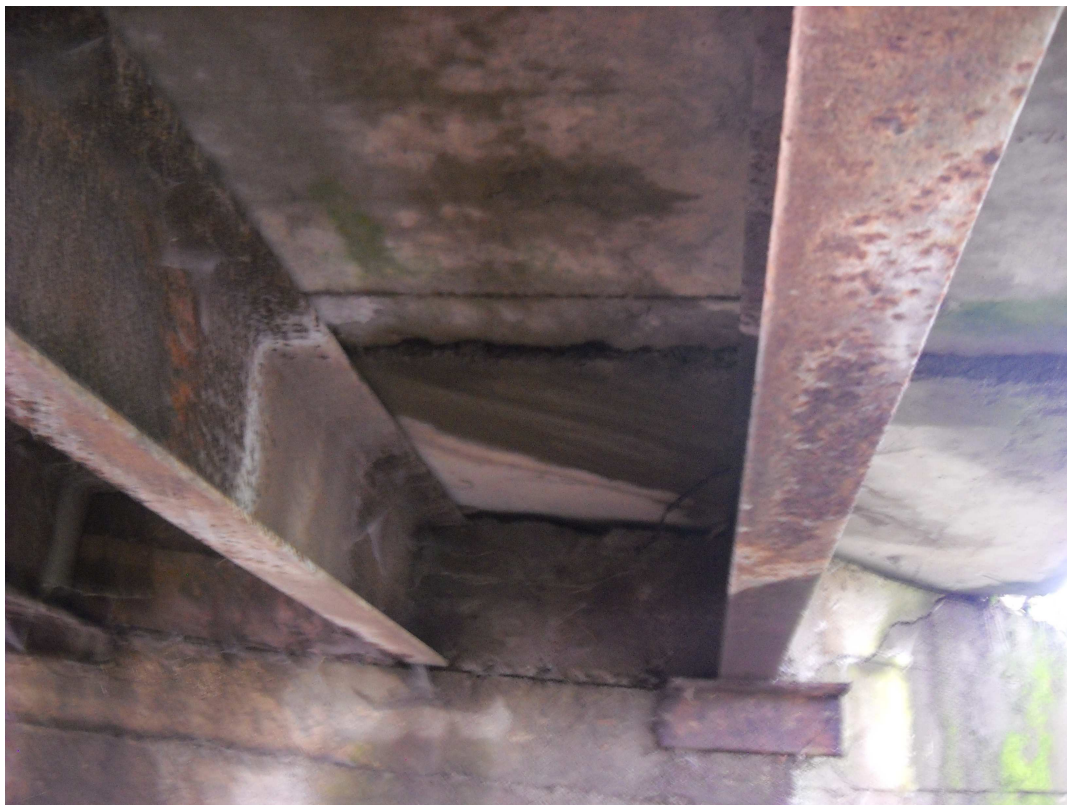
Nośne belki stalowe są skorodowane powierzchniowo i wymagają wykonania zabezpieczenia antykorozyjnego. Nośność belek stalowych jest wystarczająca dla obciążeń normowych, nie przewiduję się wzmocnienia istniejących belek nośnych.

FOT. 7 Konstrukcja nośna mostu (belki nośne , ceowniki 300mm)

W związku z braku konieczności zwiększania nośności mostu przewidziano. Belki należy oczyścić po zdemontowaniu osadzić w nowych gniazdach przyczółków i po osadzeniu zabetonować łożyska w postaci blach stalowych .

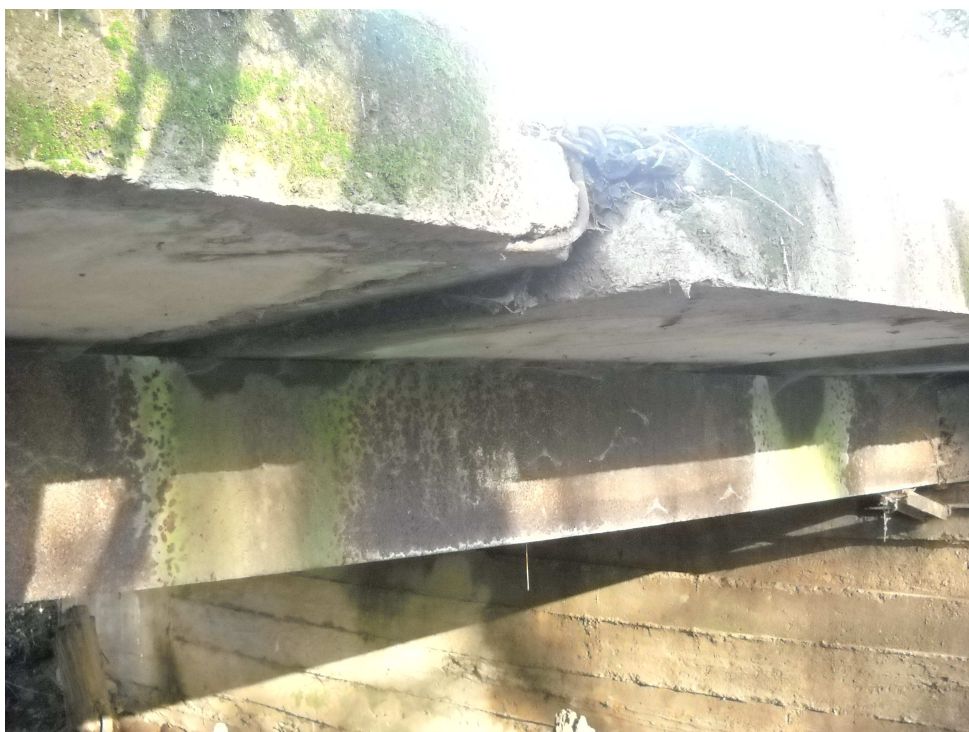
FOT. 9 Widok mostu od dołu na 3 płyty mostu

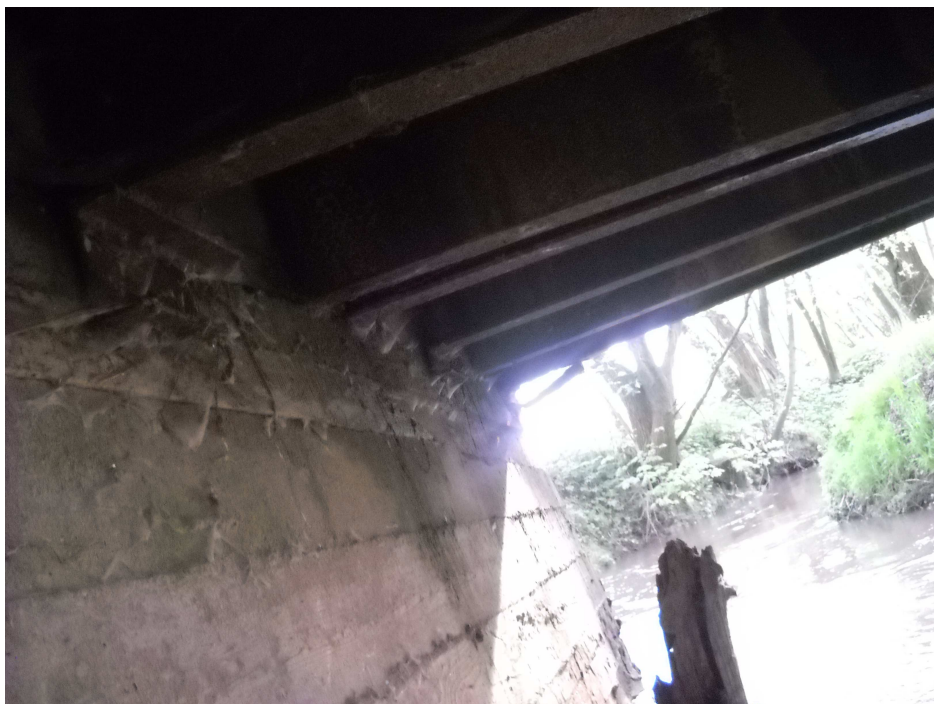
FOT. 10 Widok mostu od dołu na mocowanie belek

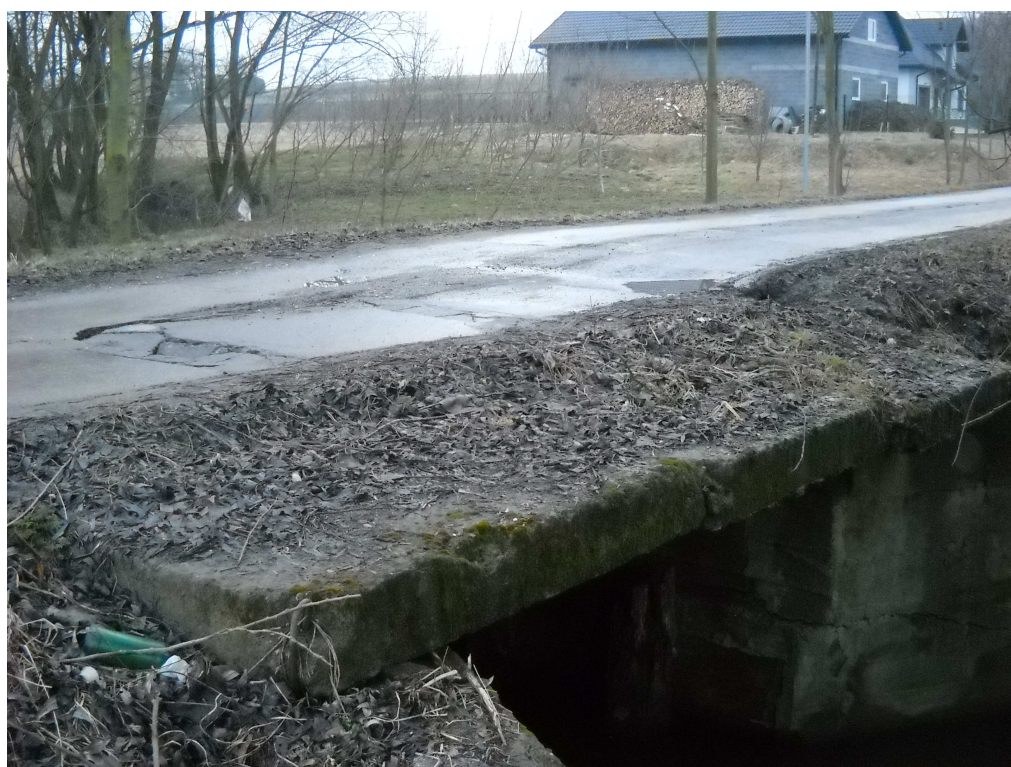
FOT. 11 Widok mostu od góry na uszkodzenia środkowej części płyty mostowej

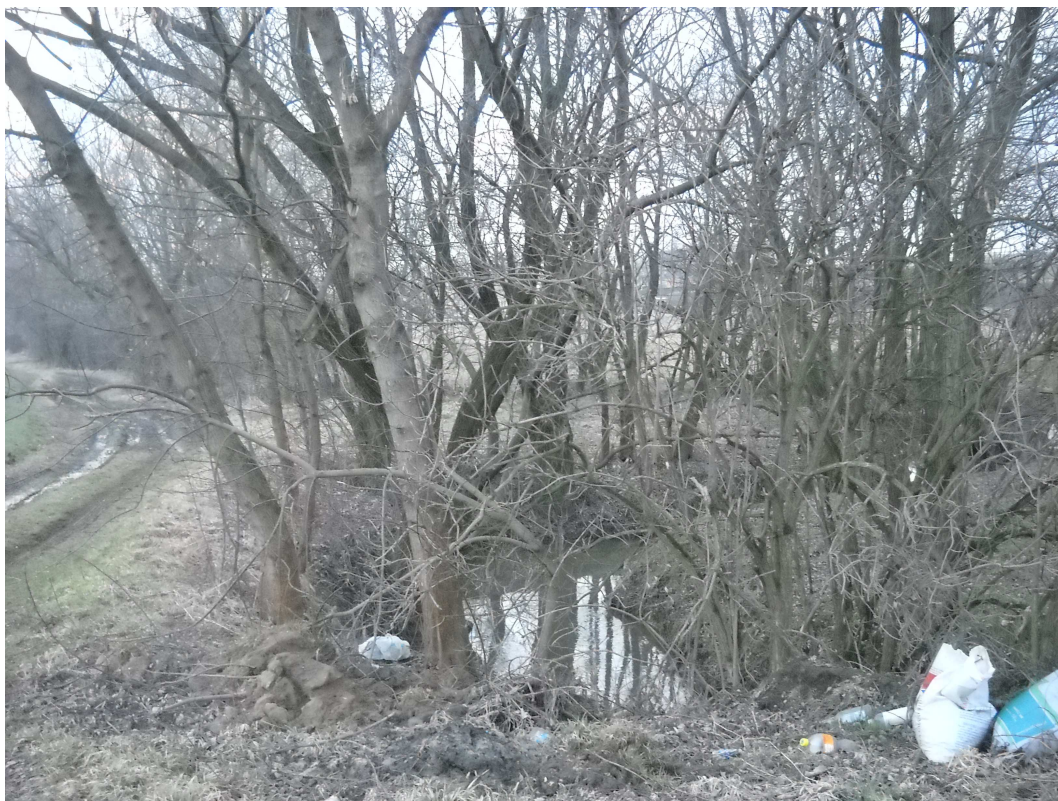
FOT. 12 Widok mostu od góry na pobocze i skarpy – str. prawa

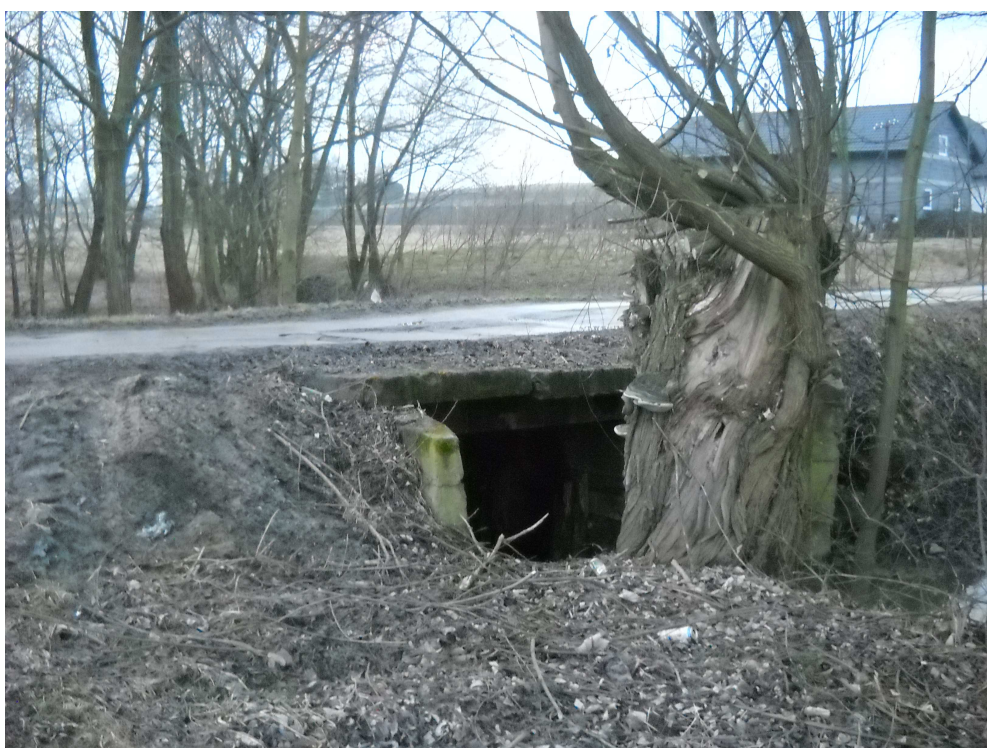
FOT. 12 Widok mostu od góry na pobocze i skarpy – str. lewa

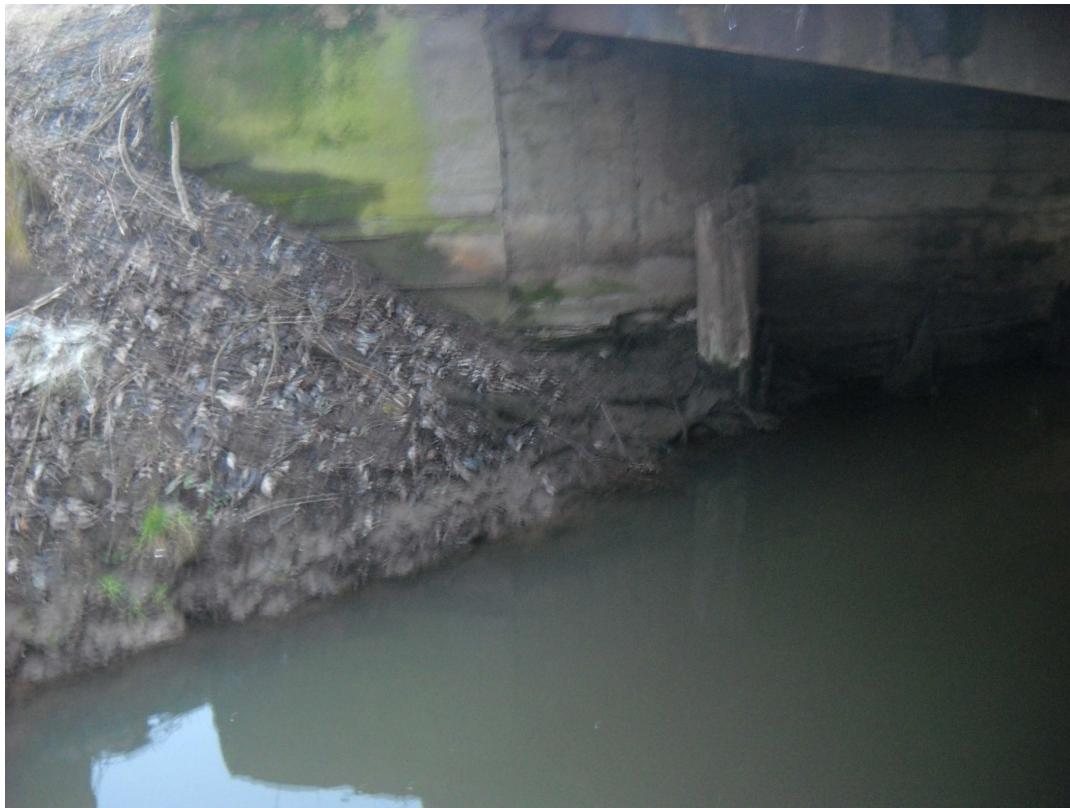
FOT. 13 Widok mostu od góry na skarpy i dno

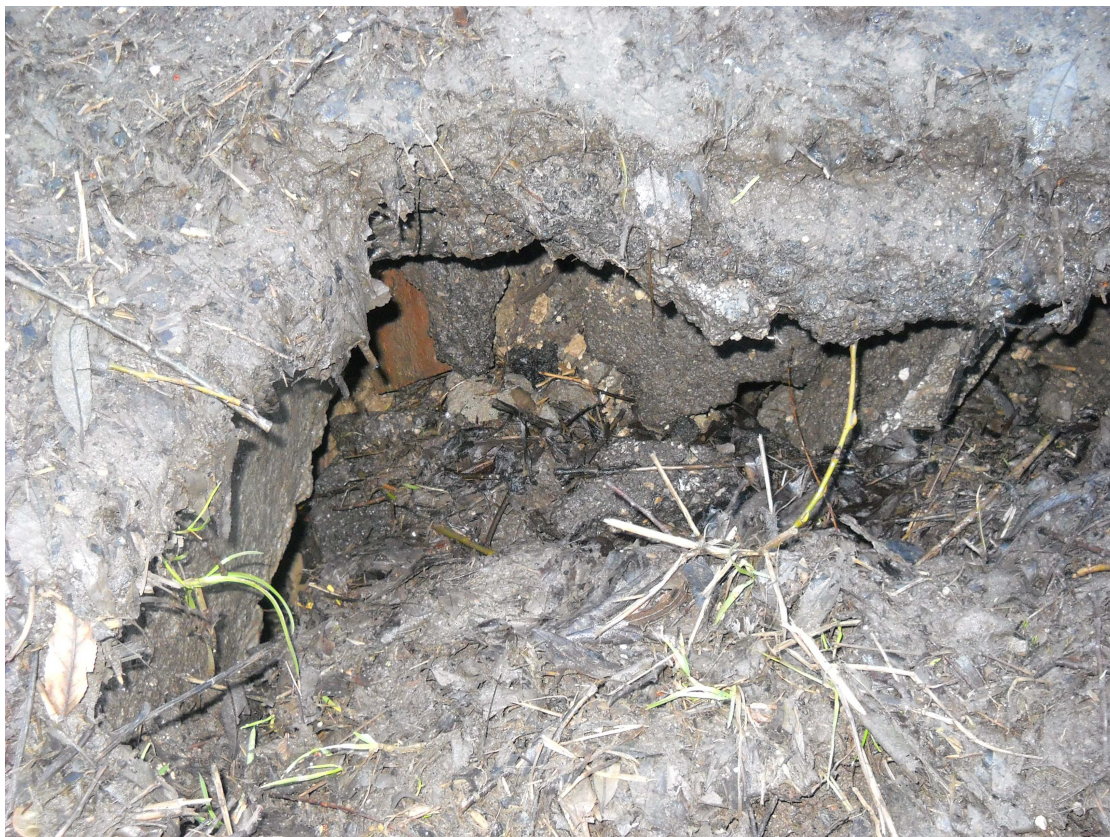
FOT. 14 Widok mostu od góry na uszkodzone, rozmyte skarpy obok przyczółków - str. lewa

Przewidziano zabezpieczenie koryta rzeki poprzez umocnienie istniejących przyczółków po stronie prawej i lewej, wykonanie zabezpieczeń skarp z płyt typu Yomb 100*75*12cm. W celu uniknięcia dalszego podmywania przyczółków oraz muru przewidziano wykonanie płaszcza i opasek betonowych na istniejących przyczółkach.
