OPINIA KONSERWATORSKO-MYKOLOGICZNA

Obiekt : drewniana konstrukcja dachowa

Pałac

ADRES: Kaźmierz

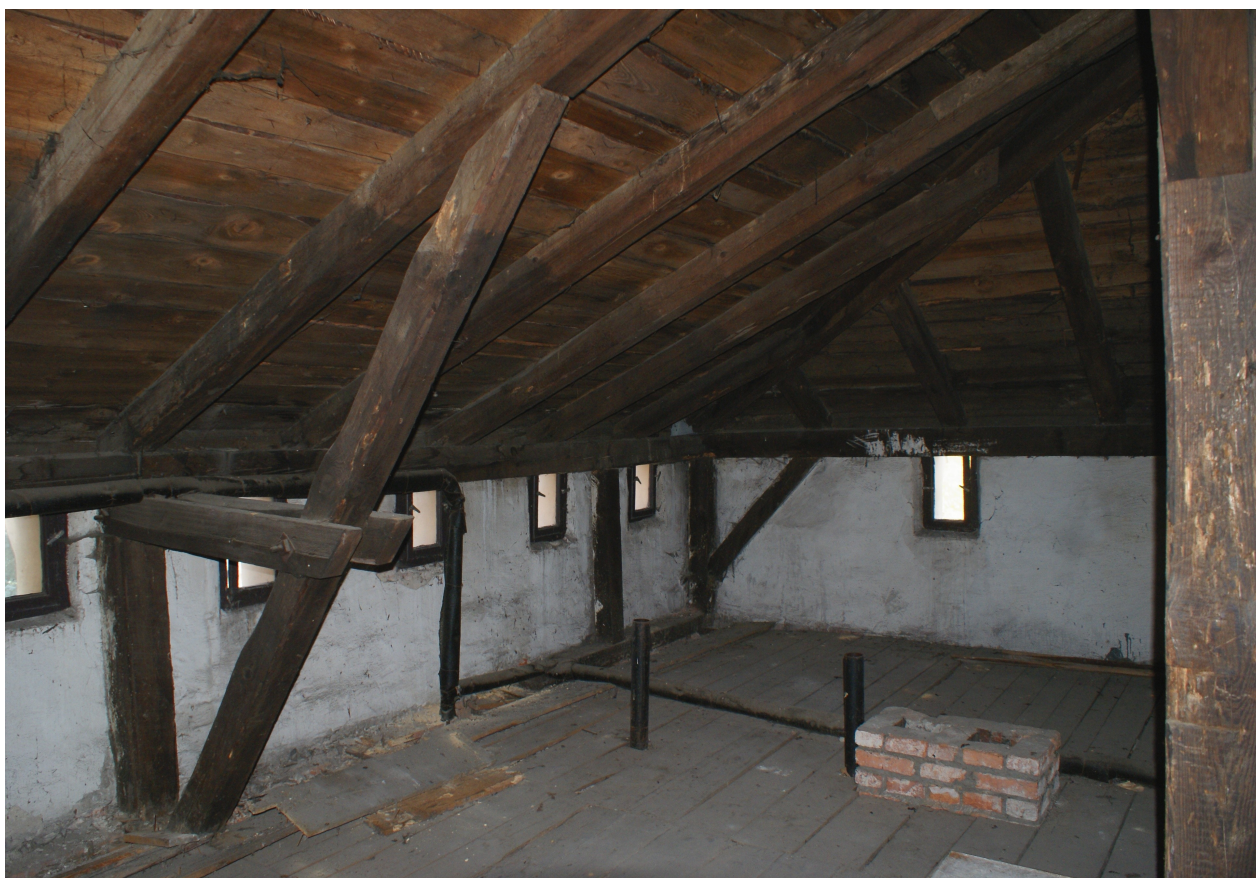
Fot.3 – Kaźmierz , pałac – konstrukcja dachowa , kleszcze dolne umieszczone pod płatwią obejmują zastrzał i słupek ramki ścianki kolankowej .

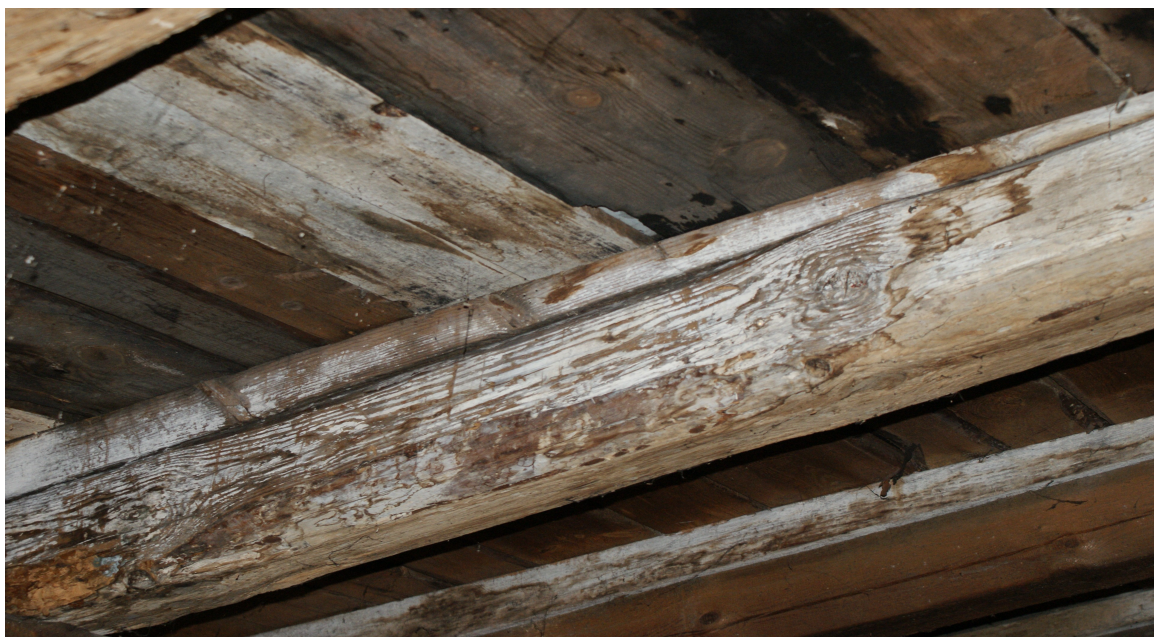
Fot. 4 Kaźmierz , pałac – konstrukcja dachowa , długie kliny wyrównujące spadek połaci dachu.

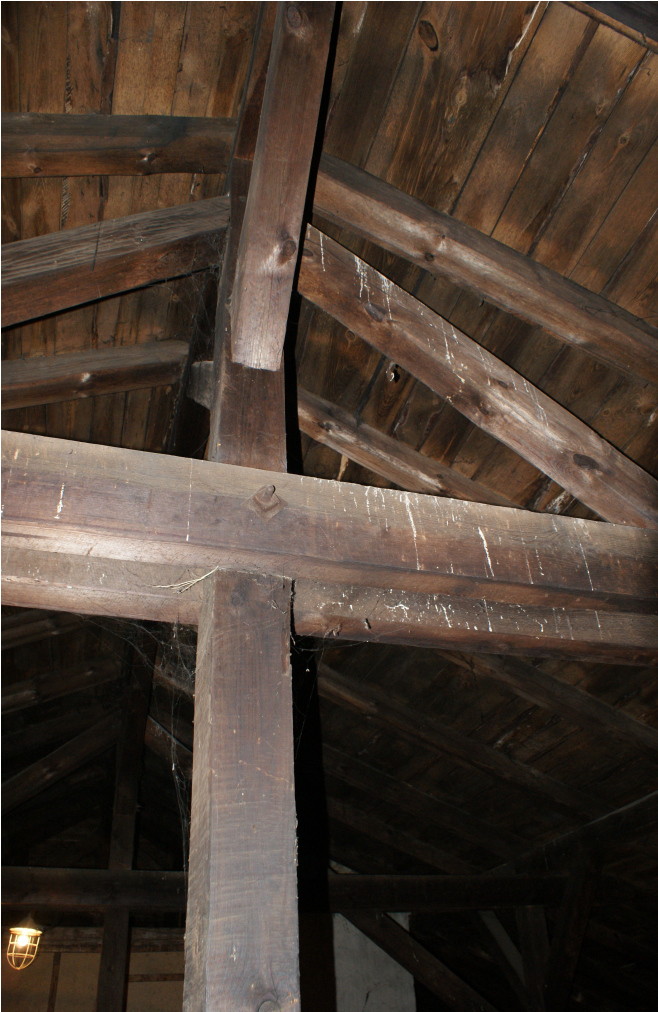
Fot. 5 Kaźmierz , pałac – wtórna konstrukcja dachowa, widoczne śruby łączące elementy składowe więźby.

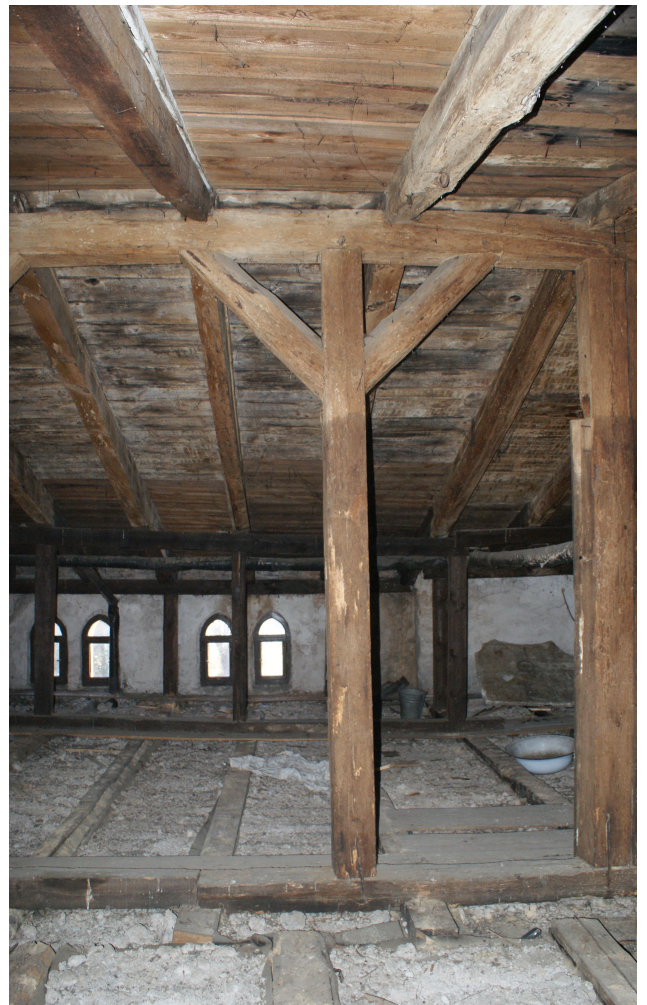
Wtórna konstrukcja dachowa łączona częściowo w technice ciesielskiej oraz z zastosowaniem śrub lub łączników drewnianych o przekroju kwadratowym, ale również widoczne są uzupełnienia nowymi belkami wykonane w sposób całkowicie nie profesjonalny, poprzez dostawienie nowych krawędziaków na styk (fot.16,17) do oryginalnych belek więźby. Pierwotną konstrukcję łączono na złącza ciesielskie i wzmacniano kołkami drewnianymi (fot. 6,7).

Fot. 6 Kaźmierz , pałac – zachowane fragm oryginalnej więźby.

- 7.5. Oryginalne belki pierwotnego ustroju więźby (fot. 6,14,15) poddać impregnacji strukturalnej roztworem Paraloidu B 72 (polimer akrylowy metakrylanu etylu) w toluenie lub acetonie lub impregnacja fabrycznym środkiem na bazie żywicy epoksydowej np. Remmers - Aidol EPOXI-HOLZVERFESTIGUNG.
UWAGA. Przy wykonywaniu zabiegu impregnacji in situ bez demontażu belek, należy zabezpieczyć poszczególne elementy folią odporną na rozpuszczalniki (m.in. toluen, aceton), w celu zapobieganiu wyciekania impregnatu, ale także, dla prawidłowej migracji cieczy w strukturę drewna (powolne nasączenie). Dwie fazy impregnacji: przy zastosowaniu dwóch roztworów o stężeniu kilkunasto-procentowym (maks. migracja w strukturę drewna) i kilku-procentowym (większa lepkość impregnatu, faza końcowa),
Po ustaleniach komisyjnych o zachowaniu określonego fragm. więźby, powyższy zabieg należy uzgodnić z nadzorem konserwatorskim

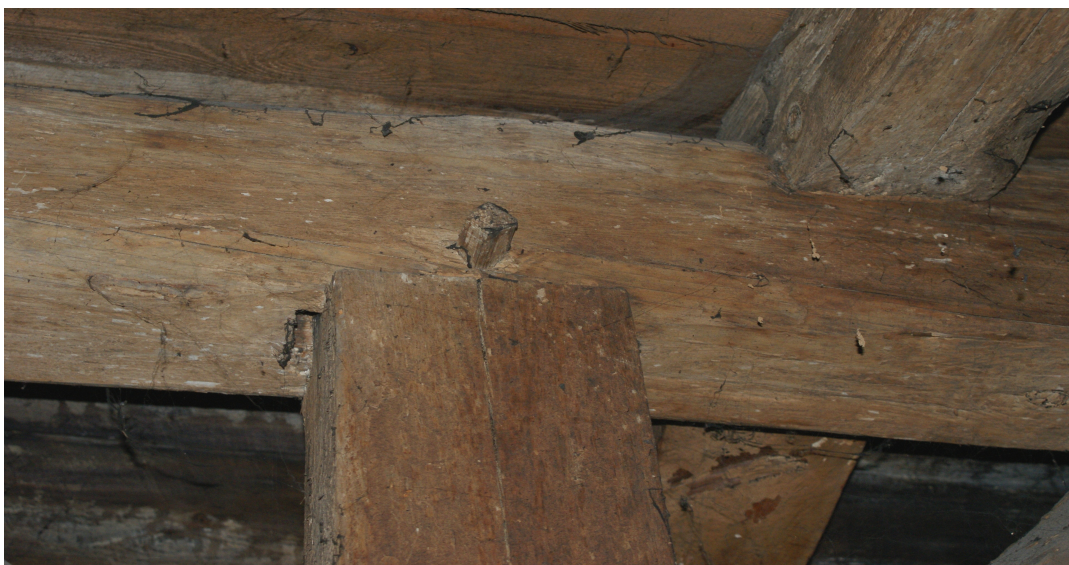
Fot. 7 Kaźmierz , pałac – fragm. pierwotnej oryginalnej konstrukcji dachowej,łączenia ciesielskie wzmacniane kolkami drewnianymi.

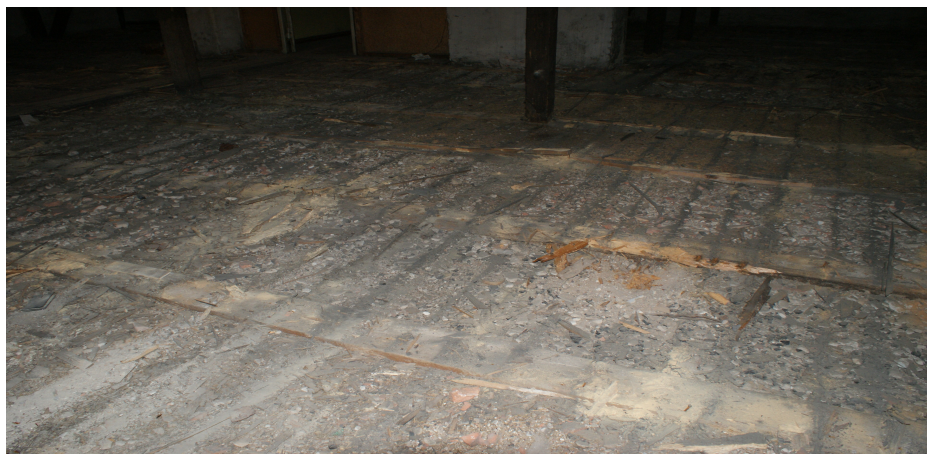
Przy przyjętej powyżej skali oceny stanu technicznego więźby należy określić stan techniczny elementów drewnianych jako zły, co przede wszystkim odnosi się do stropu (desek podłogowych, belek) i słupów ale także w zakresie ok. 70% pozostałych elementów składowych konstrukcji. Pozostałe 30 % (przyjęte liczby należy traktować jako nieprecyzyjną, wstępną ocenę zakresu destrukcji, która zostanie poddana weryfikacji po oczyszczeniu belek), należy zakwalifikować do stanu technicznego niezadowalającego, co odnosi się w dużym zakresie do oryginalnych zachowanych fragmentów konstrukcji.

Fot.8 - Kaźmierz , pałac – poddasze, belki stropowe, aktywne żerowiska technicznych szkodników drewna.

- 7.6. Całkowita wymiana drewnianych stropów belkowych, z czynnymi żerowiskami technicznych szkodników drewna.
- 7.7. Wykonanie dokumentacji powykonawczej zgodnie z zaleceniem Ośrodka Dokumentacji Zabytków.

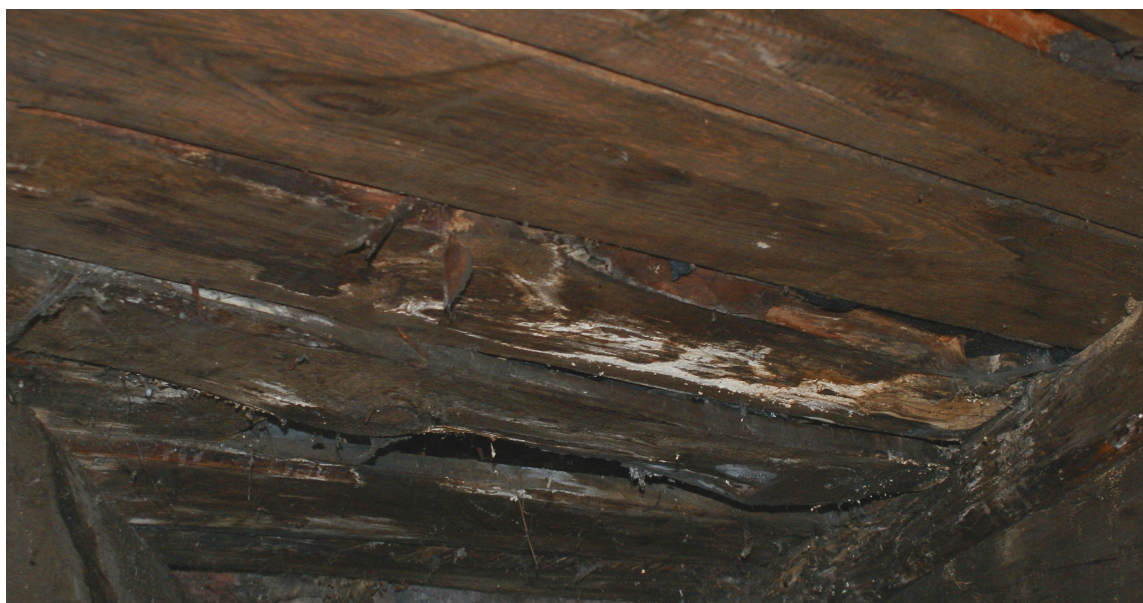
Grzyby domowe zidentyfikowano na podstawie charakterystycznego brunatnego rozkładu drewna . Brunatnemu destrukcyjnemu rozkładowi tkanki drzewnej towarzyszy pryzmatyczny rozkład tzn. drewno pęka i rozpada się na pryzmatyczne kawałki oraz rozkład proszkowy, drewno kruszy się i łatwo daje się rozcierać na proszek (fot.10).
Wraz ze zmianą budowy drewna, pogarszają się właściwości mechaniczne, zmniejszają się wytrzymałości na ściskanie, na zginanie statyczne i dynamiczne.

Fot. 9 Kaźmierz , pałac – konstrukcja dachowa , uszkodzenia tkanki drzewnej wskutek oddziaływania grzybów domowych.

- 7.3. Usunięcie zdegradowanej tkanki drzewnej krawędziaków i belek uszkodzonych wskutek żerowania technicznych szkodników drewna i rozkładu wywołanego przez grzyby domowe. Po odsłonięciu i oczyszczeniu drewna nieuszkodzonego ocenić więźbę pod względem konstrukcyjnym.

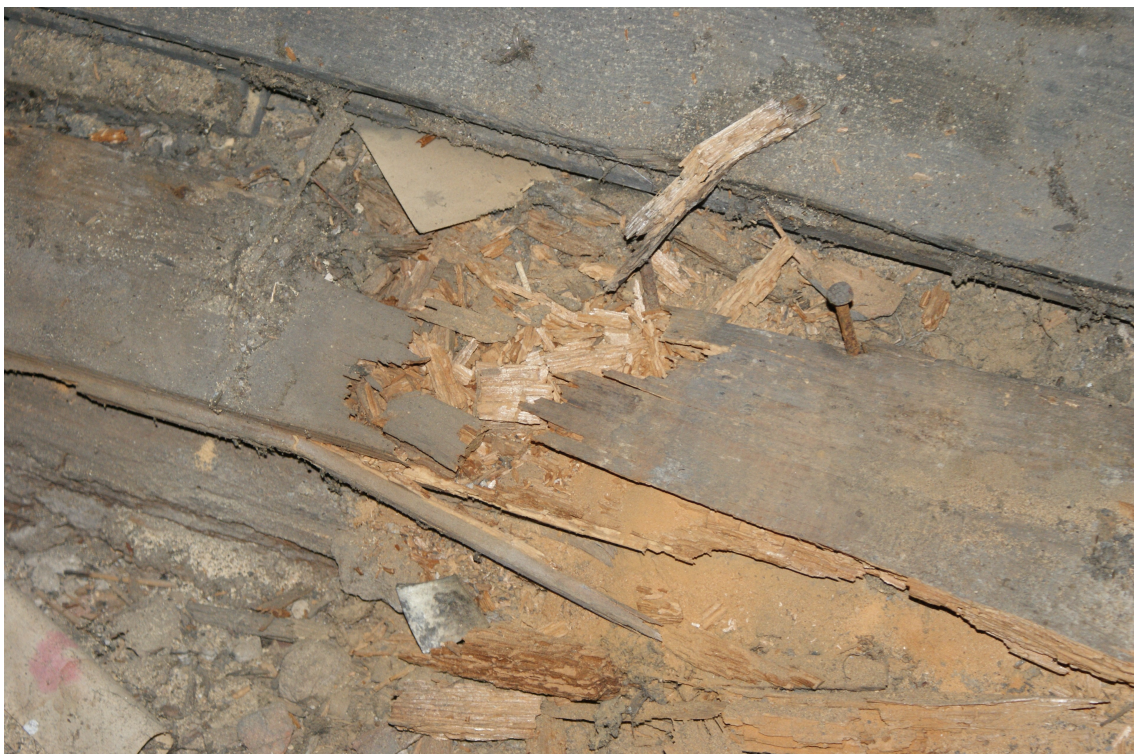
Fot. 10 Kaźmierz , pałac – belki stropowe, uszkodzenia tkanki drzewnej wskutek oddziaływania grzybów domowych, rozkład przyzmatyczny.

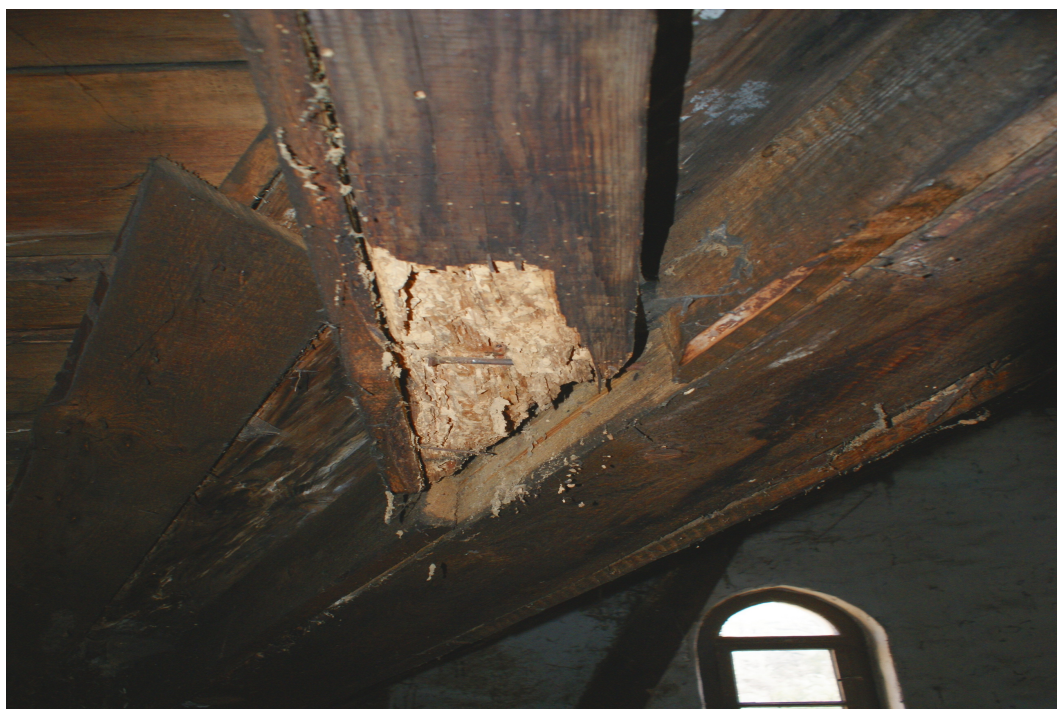
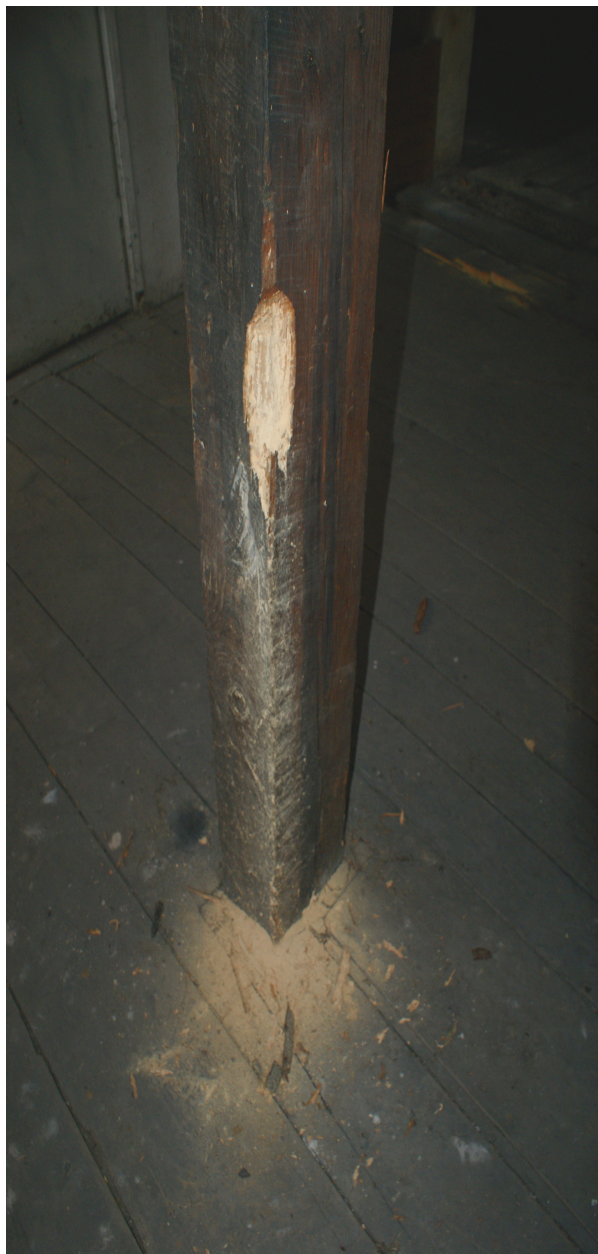
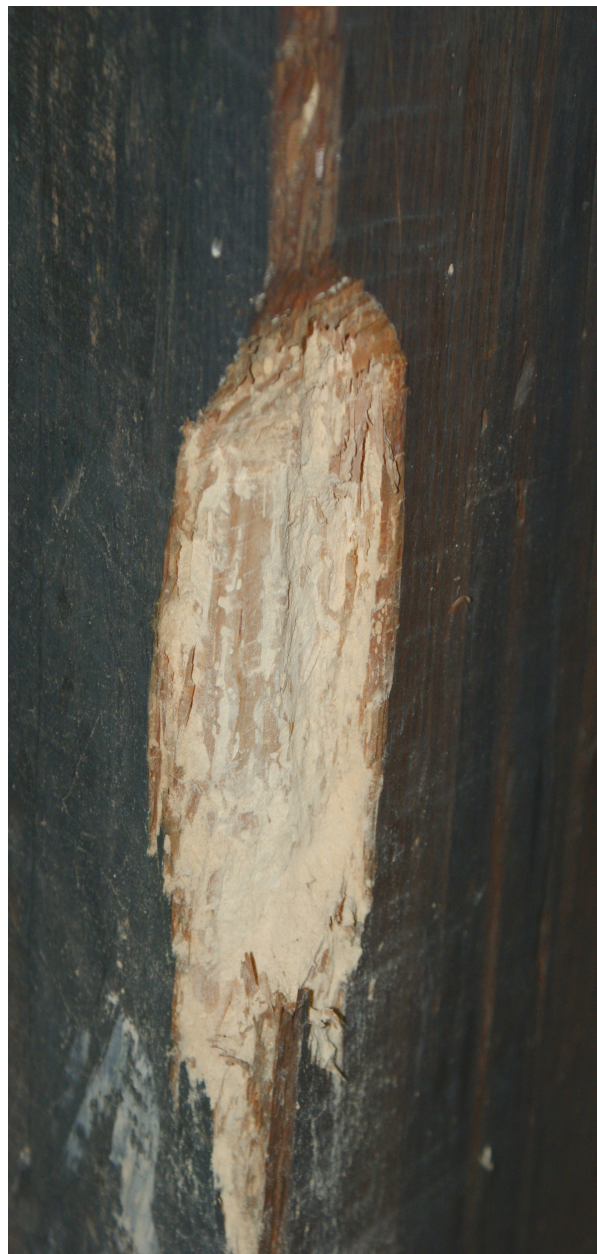
Podstawową przyczyną uszkodzeń elementów drewnianych konstrukcji dachowej jest żerowanie technicznych szkodników drewna. Zidentyfikowano żerowiska owadów niszczących drewno z gatunku kołatek domowy oraz spuszczel pospolity. Owady określono na podstawie charakterystycznego wyglądu otworów wylotowych chodników larwalnych oraz wyglądu mączki drzewnej, a także kształtu chodników larwalnych.

Fot. 11-13. Kaźmierz , pałac – konstrukcja dachowa , uszkodzenia tkanki drzewnej wskutek żerowania technicznych szkodników drewna.

- 7.4. Belki o powierzchniowej destrukcji : uzupełnienie mniejszych ubytków w drewnie kitami na bazie żywicy epoksydowej Epidian 5 z wypełniaczem mączkowo-trocinowym (alternatywnie Remmers – EPOXI-HOLZERSATZMASSE), większych - flekami z użyciem tego samego gatunku drewna co materiał uzupełniany, likwidacja aktywnych technicznych szkodników drewna i zabezpieczenie przed ich ponownym atakiem, grzybami i ogniem, preparatem ***Icopal FireSmart Bio-P/Pož***, (patrz. p.6) . Metoda impregnacji: smarowanie lub natryskiwanie (1- krotna aplikacja).

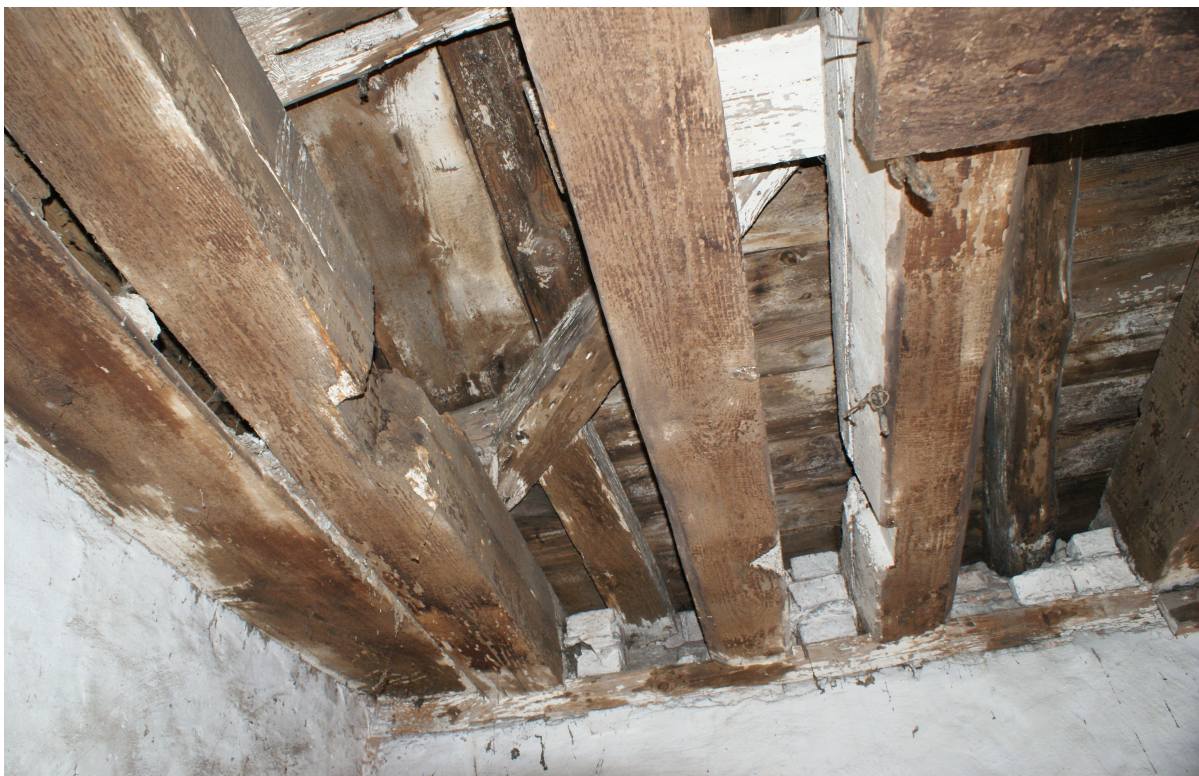
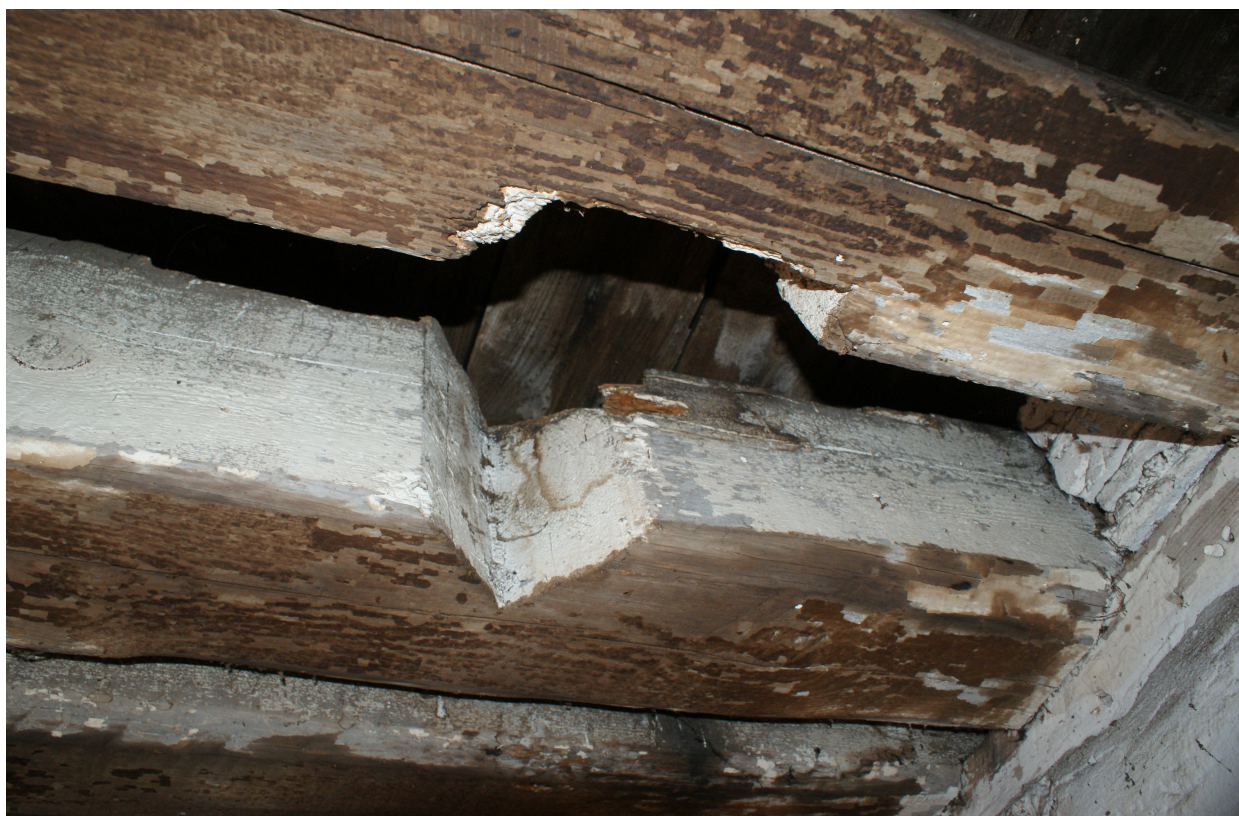
Fot.14,15 Kaźmierz , pałac – nieliczne zachowane belki oryginalnej konstrukcji dachowej obiektu.

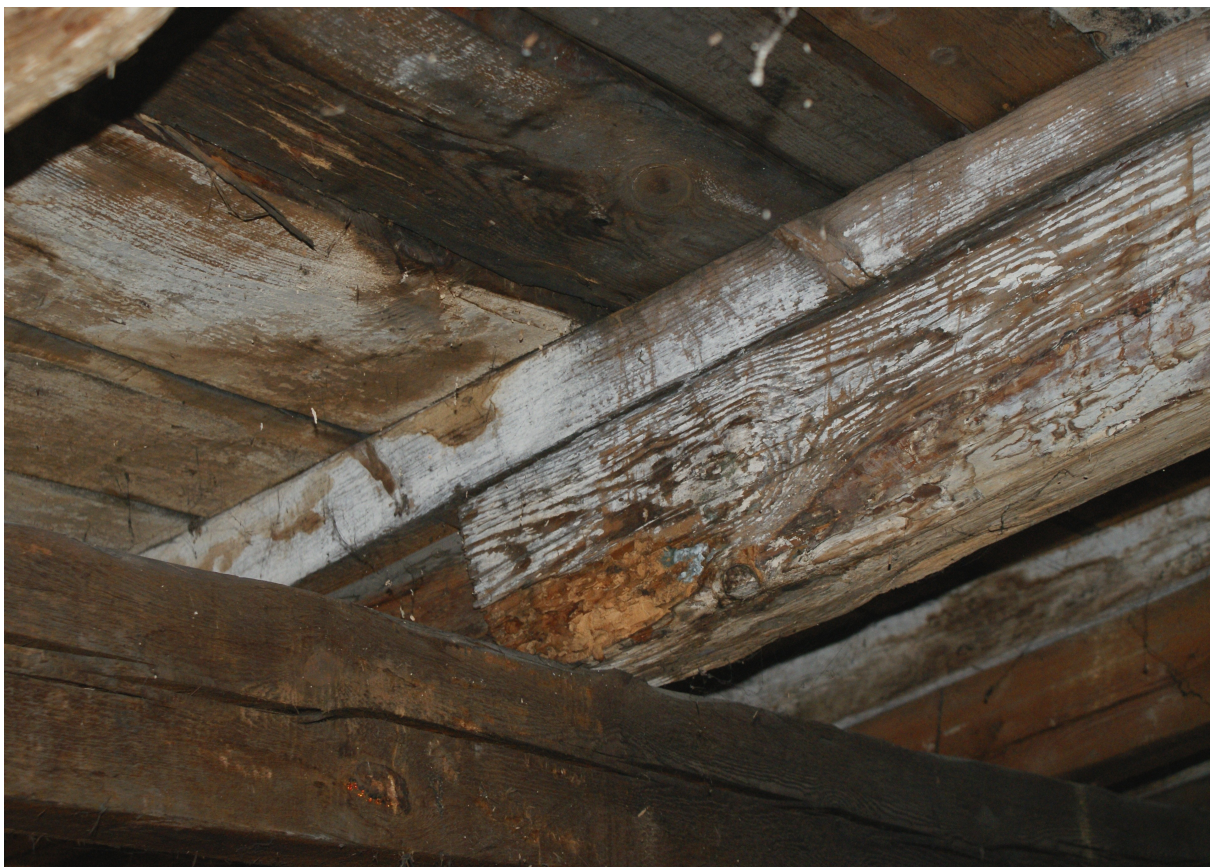
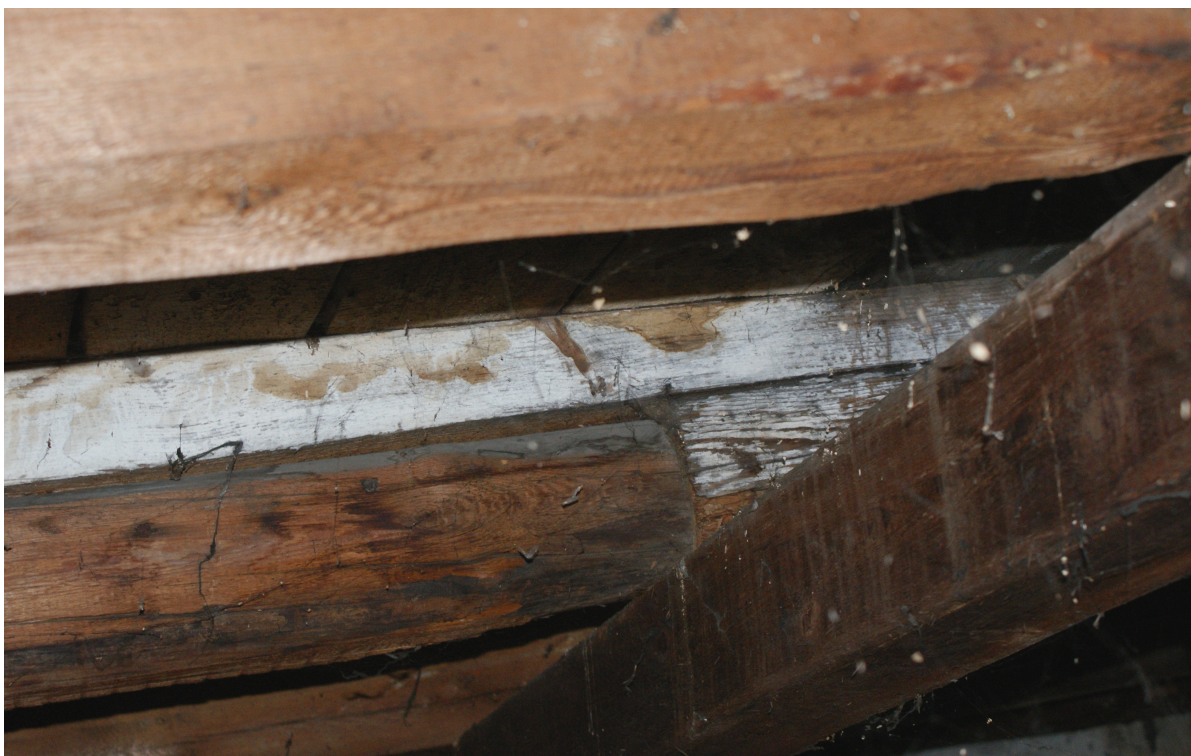
Fot 16,17 Kaźmierz , pałac – konstrukcja dachowa , widoczne uzupełnienia na styk bez łączy ciesielskich.

Łączenia wykonać poprzez zastosowanie określonych łączy ciesielskich, kształtowników stalowych, śrub czy nadbijania nowym materiałem. Sposób uzupełnienia musi wynikać z oceny konstrukcyjnej in situ.²
