EKSPERTYZA TECHNICZNA WIĘŻBY DACHOWEJ PAŁACU W KAŻMIERZU

Przedmiot orzeczenia: PAŁAC W KAŻMIERZU

Adres obiektu: UL. NOWOWIEJSKA, DZ. NR 1228 ;
64-530 KAŻMIERZ

Data opracowania: 2013-10

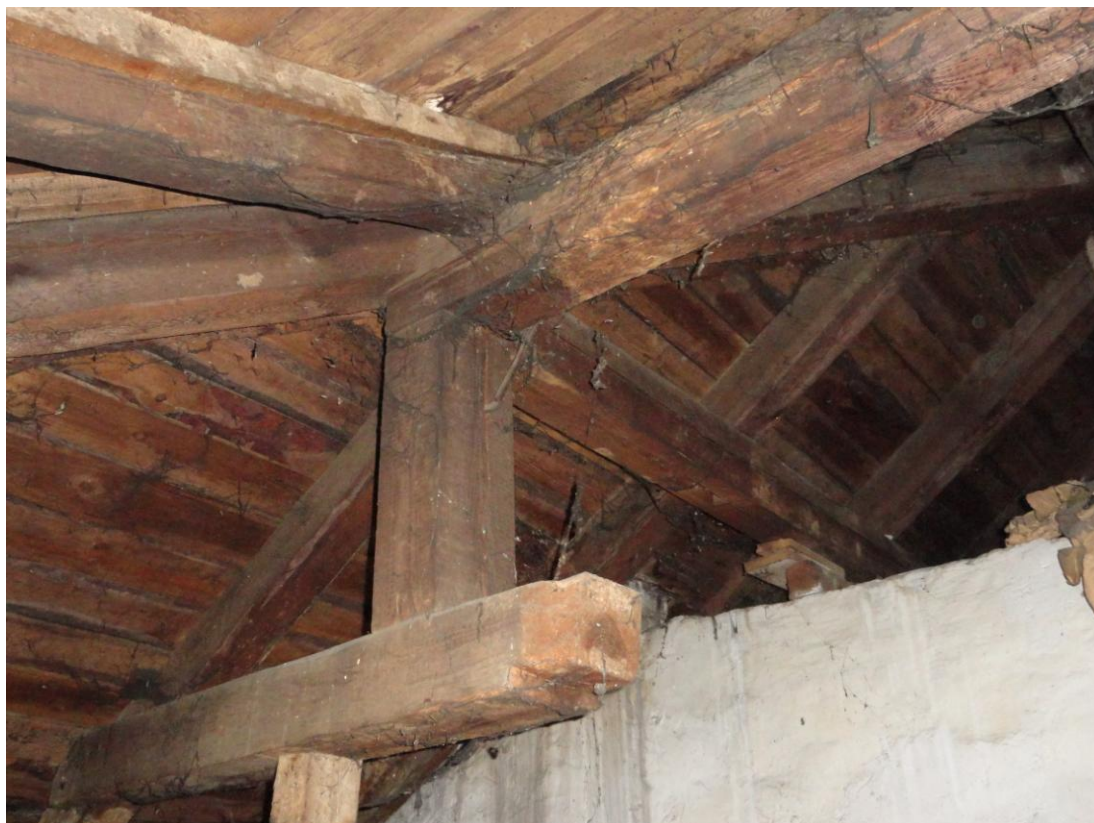
Fot.1. Tymczasowo podparty narożnik płatwi głównej - układ niezapewniający stateczności w miejscu głównego podparcia.

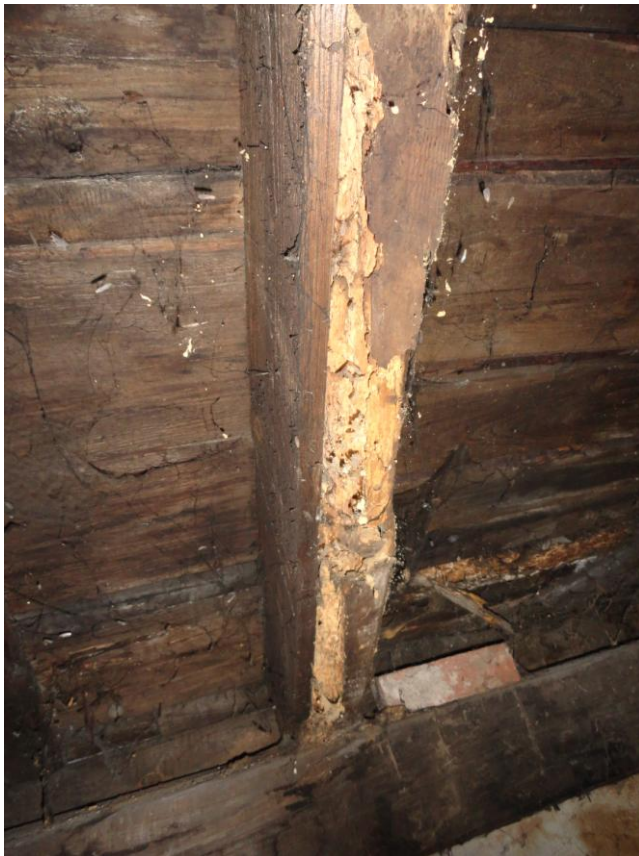
Fot.5. Zaawansowana korozja krokwi i posycia w strefie przypodporowej.

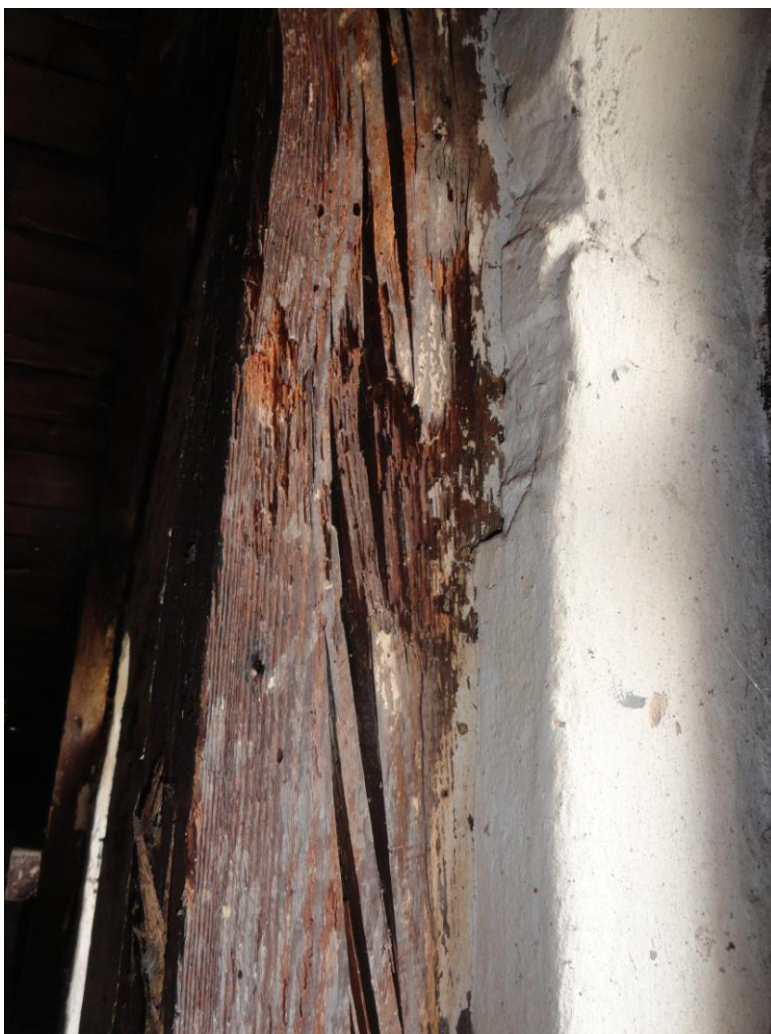
Fot.6.Korozja słupa głównego w strefie przy ścianie zewnętrznej.

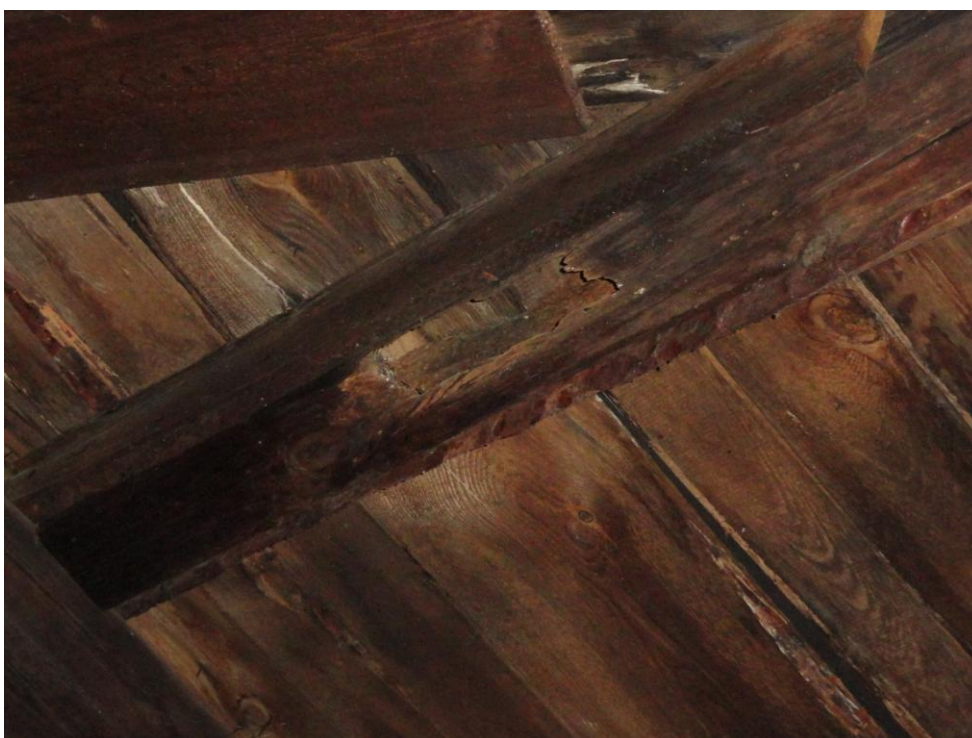
Fot.7.Ubytek przekroju krokwi.

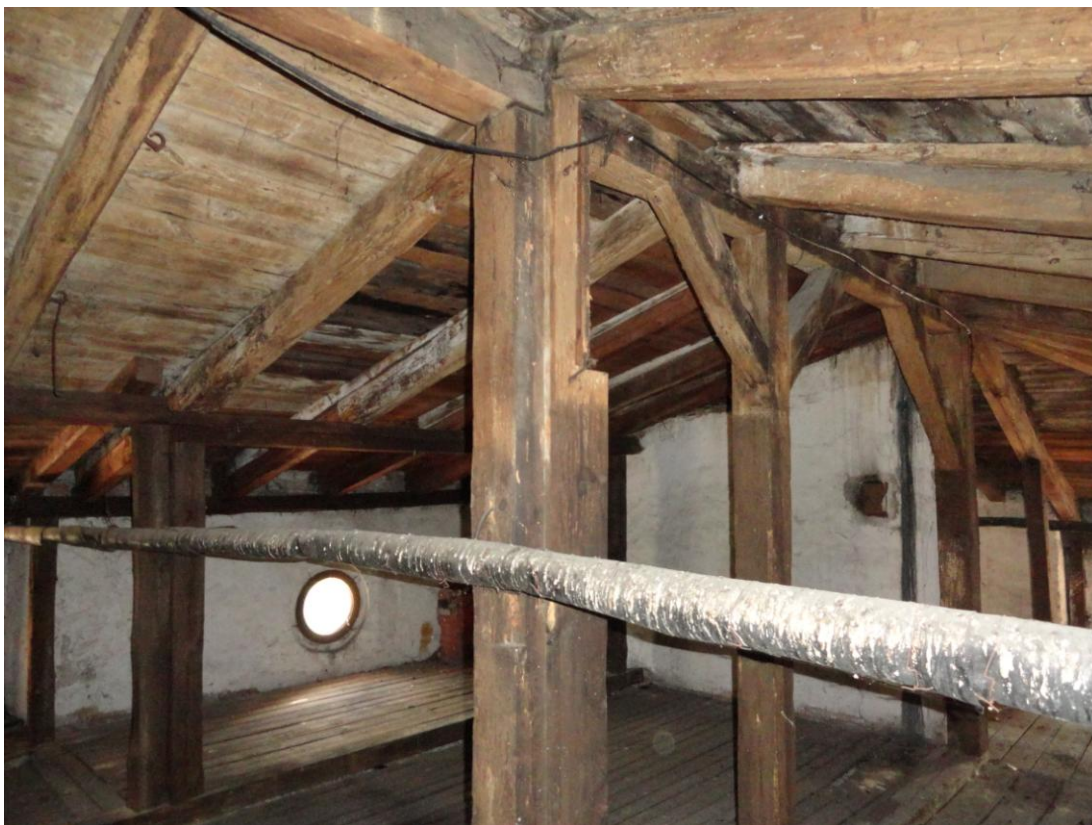
Fot.8. Wieżba dachowa w części prawej.

W skrzydle prawym budynku dach składa się głównie z krokwi opartych na murłatach oraz w kilku poziomach na płatwiach pośrednich drewnianych wspartych na słupach drewnianych. Połączenie dachu są wielospadowe o kącie pochylenia około 12 stopni. Schemat statyczny tej części dachu ocenia się na chaotyczny i nieprofesjonalny. Dodatkowe słupki podporowe wbudowane są w miejscach takich jak środkowa część przęseł belek stropowych, co powoduje przeciążenie konstrukcji belek, czego objawem są znacznie przekroczone przemieszczenia konstrukcji stropu. Konstrukcja praktycznie nie posiada elementów usztywniających i odciążających takich jak zastrzały i miecze, co nakazuje zakwalifikować więźbę do konstrukcji nie statecznych. Elementy konstrukcji tej części dachu składają się w dużej części z elementów pochodzących z innych konstrukcji drewnianych, co można rozpoznać po wyłobieniach i otworach pozostałych po poprzednich połączeniach. Wyłobienia elementów obecnej konstrukcji więźby powodują jej dodatkowe osłabienie. Elementy więźby w strfach przypodporowych noszą rozległe ślady zawilgocenia, spowodowanego nieszczelnością pokrycia dachu. Ubytek przekroju elementów drewnianych więźby, ze względu na korozję biologiczną, wynosi około 1-2cm liczony po całym obwodzie przekroju od strony zewnętrznej - w efekcie należy założyć, iż nośna część obecnych przekrojów więźby np. krokwi 13x16cm wynosi odpowiednio 9x12cm, co jest przekrojem zbyt małym i zdecydowanie niespełniającym obecnie obowiązujące normatywne warunki stanu granicznego nośności i użytkowania. Poszycie dachu, które występuje w formie deskowania, należy w całości przeznaczyć do wymiany, ze względu na daleko posunięty stan zawilgocenia i skorodowania biologicznego.

Wobec powyższych konstrukcję dachu nad prawym skrzydłem budynku należy uznać za zagrożoną katastrofą budowlaną.

Dach w tej części należy w całości przeznaczyć do wyburzenia i przeprojektowania, zapewniającego bezpieczny ustrój nośny i z użyciem nowego materiału konstrukcyjnego.

Obecnie należy w trybie pilnym wykonać tymczasowe zabezpieczające podparcie krokwi i belek stropowych w skrzydle prawym do czasu wykonania kapitalnego remontu dachu.

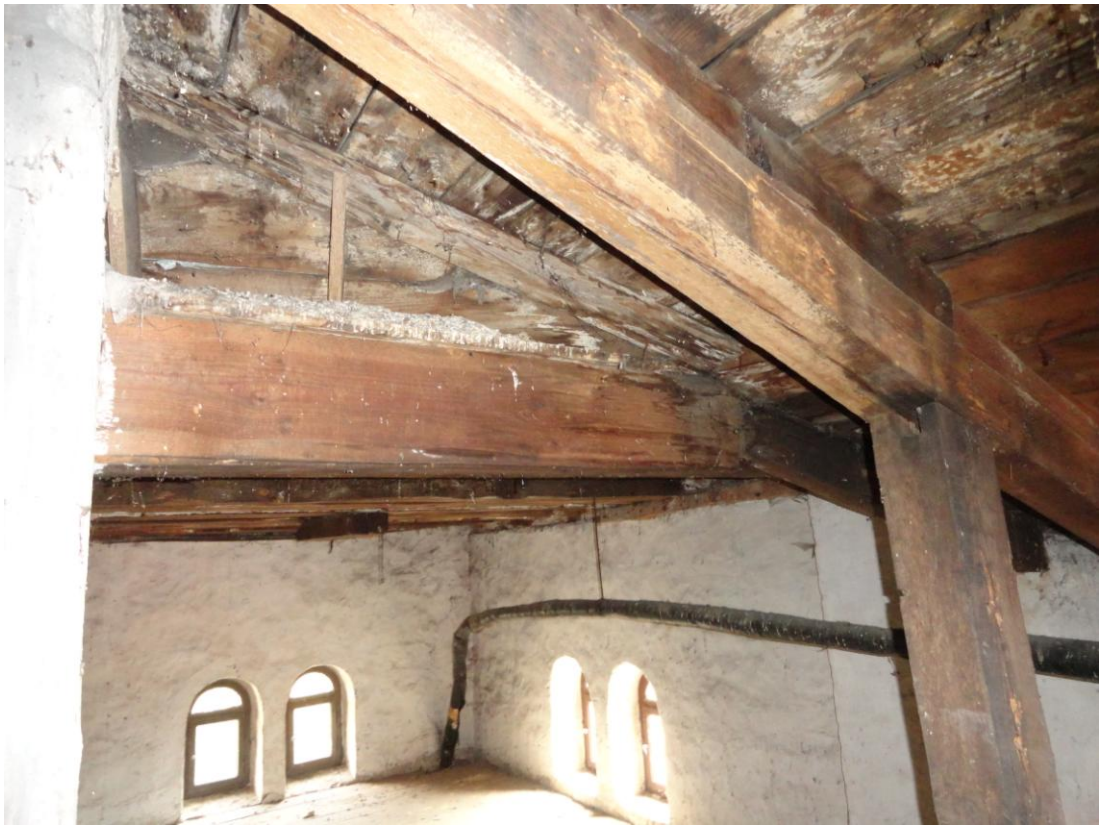
Fot.10. Całkowite zawilgocenie strefy styku połaci dachowych

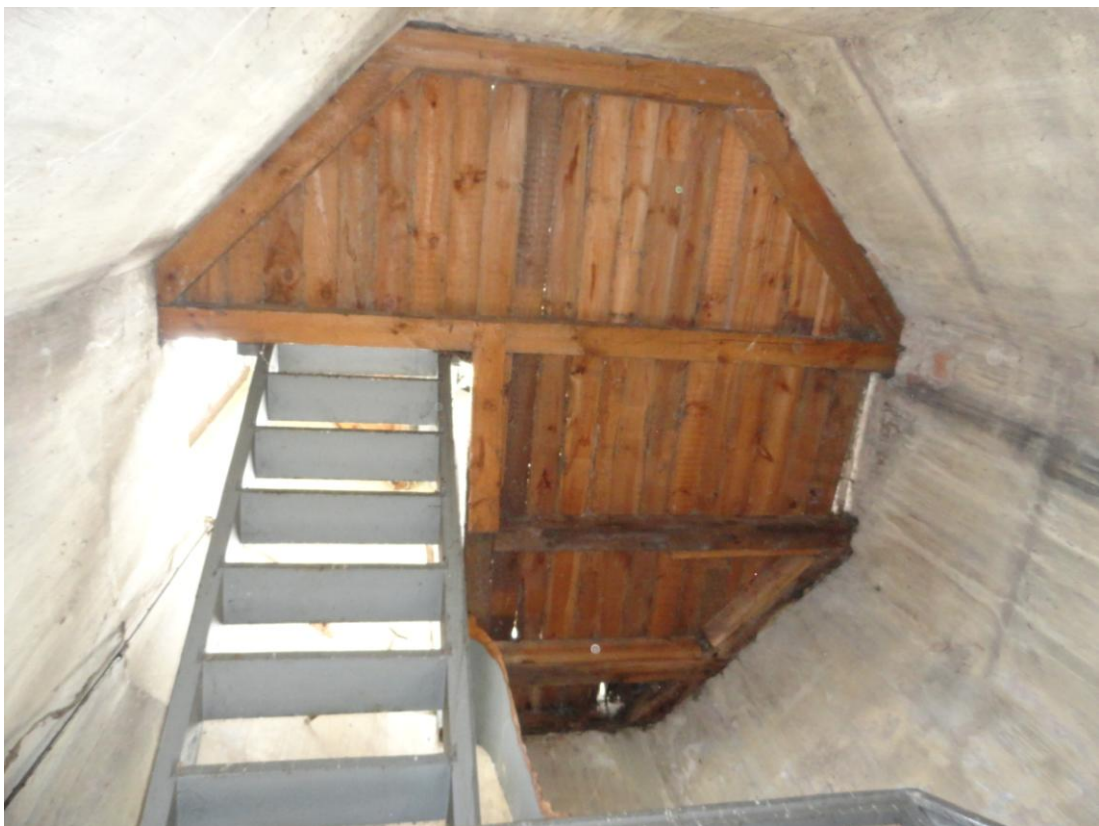
Fot.11. Strop wieży.

Więźba dachowa wykonana jest jako drewniana, wielospadowa. Konstrukcja więźby składa się z głównych układów w formie belek drewnianych stropów, środkowego słupa i krokwi drewnianych. Elementy konstrukcji drewnianej wieży rozłożone są promieniście. Pokrycie dachu stanowi blacha na pełnym deskowaniu. Stan elementów, które udało się zbadać ocenia się na zły, niezadawalający.

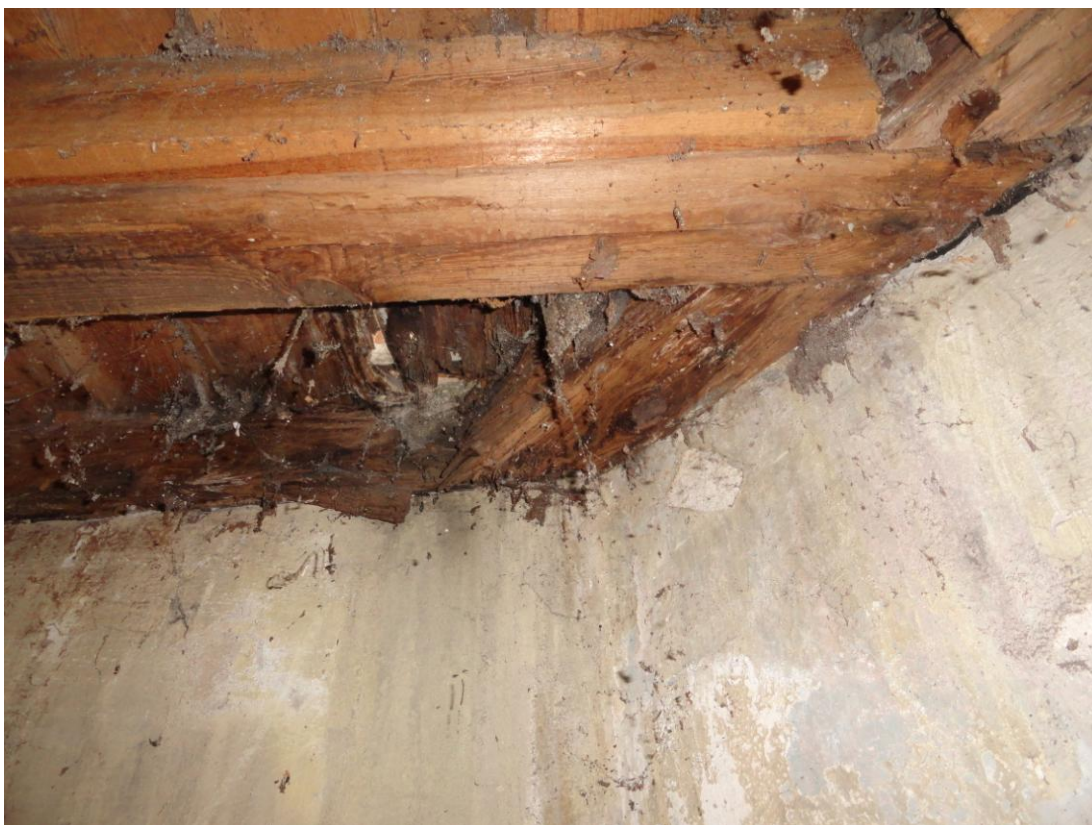
Fot.12. Strop wieży - korozja belek i poszycia przy ścianie zewnętrznej.

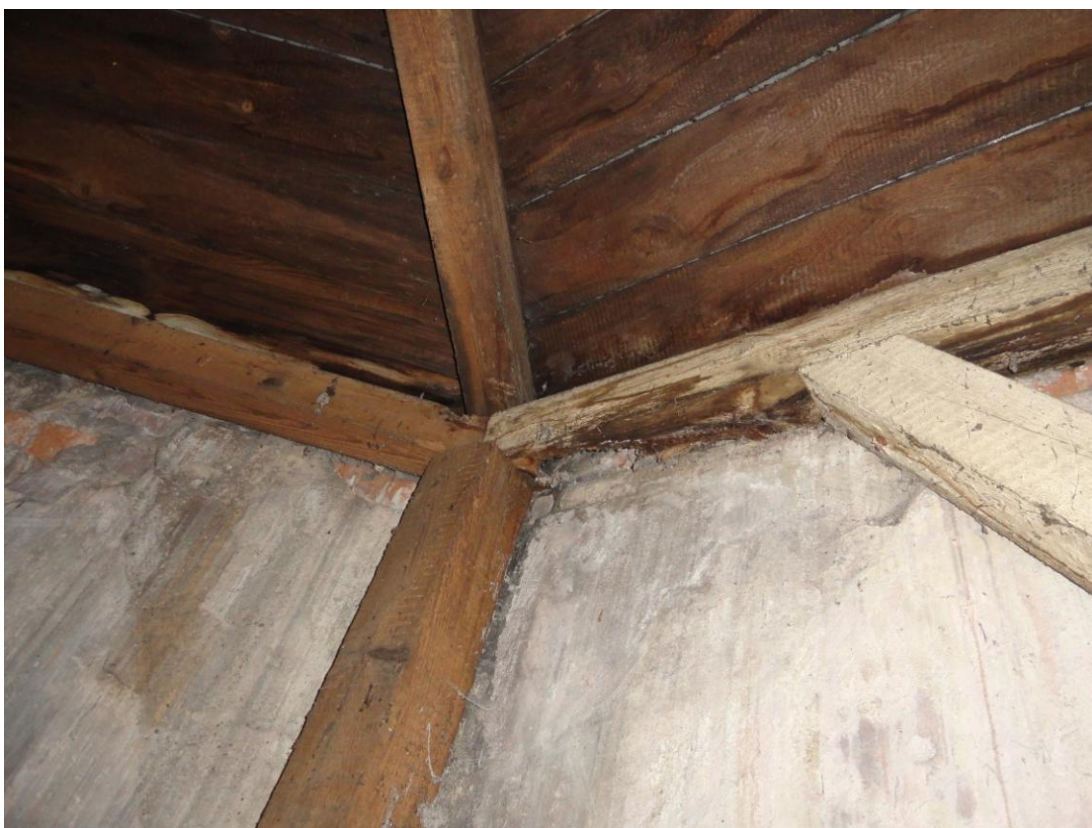
Fot.15. Strop wieży - korozja elementów drewnianych w strefie przyściennej.

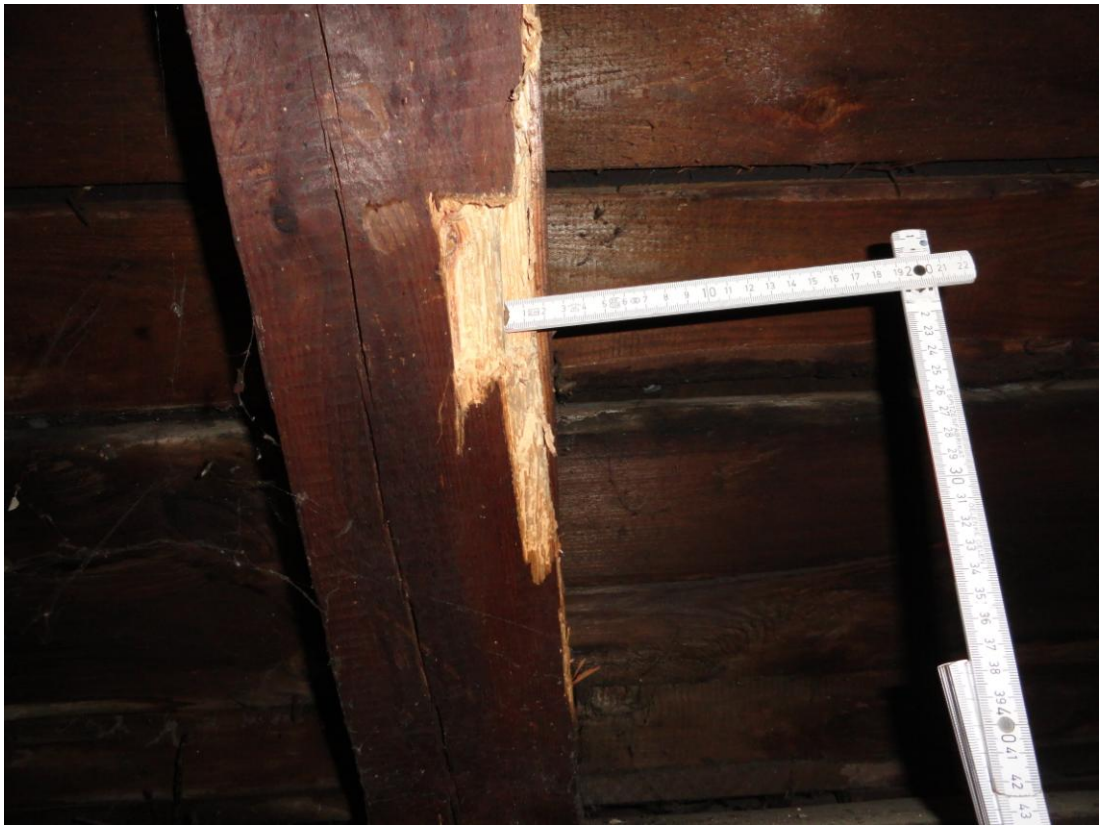
Elementy więźby w strefach przypodporowych noszą rozległe ślady zawilgocenia, spowodowanego nieszczelnością pokrycia dachu. Ubytek większości przekrojów elementów drewnianych więźby, ze względu na korozję biologiczną, wynosi około 1-2cm liczony po całym obwodzie przekroju od strony zewnętrznej - w efekcie należy założyć, iż nośna część obecnych przekrojów więźby jest przekrojem zbyt małym i niespełniającym obecnie obowiązujące normatywne warunki stanu granicznego nośności i użytkowania. W strefach przypodporowych oraz w strefie krokwi koszowych, zużycie elementów drewnianych jest znaczne i zagraża utratą stateczności poszczególnych elementów.

Fot.16. Krokiew - ubytek przekroju ze względu na korozję biologiczną na powierzchni bocznej - około 1-2cm.

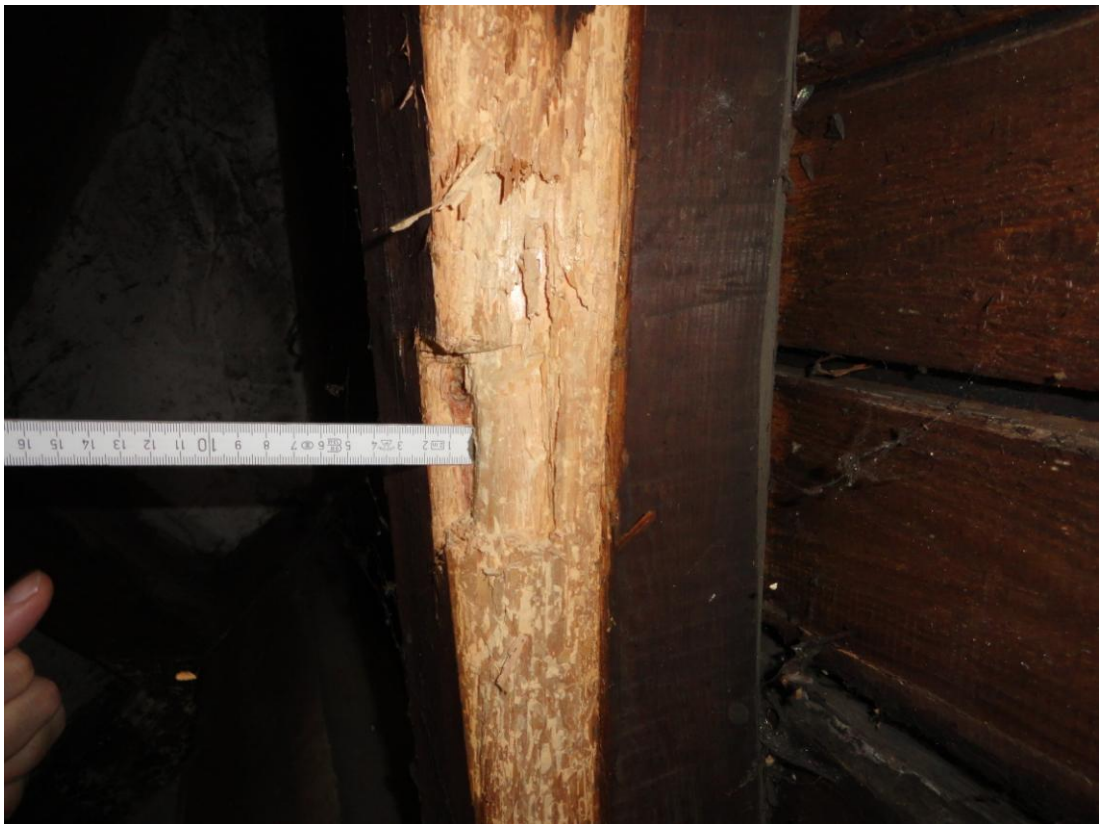
Fot.17. Krokiew - ubytek przekroju ze względu na korozję biologiczną na powierzchni dolnej - około 1-2cm.

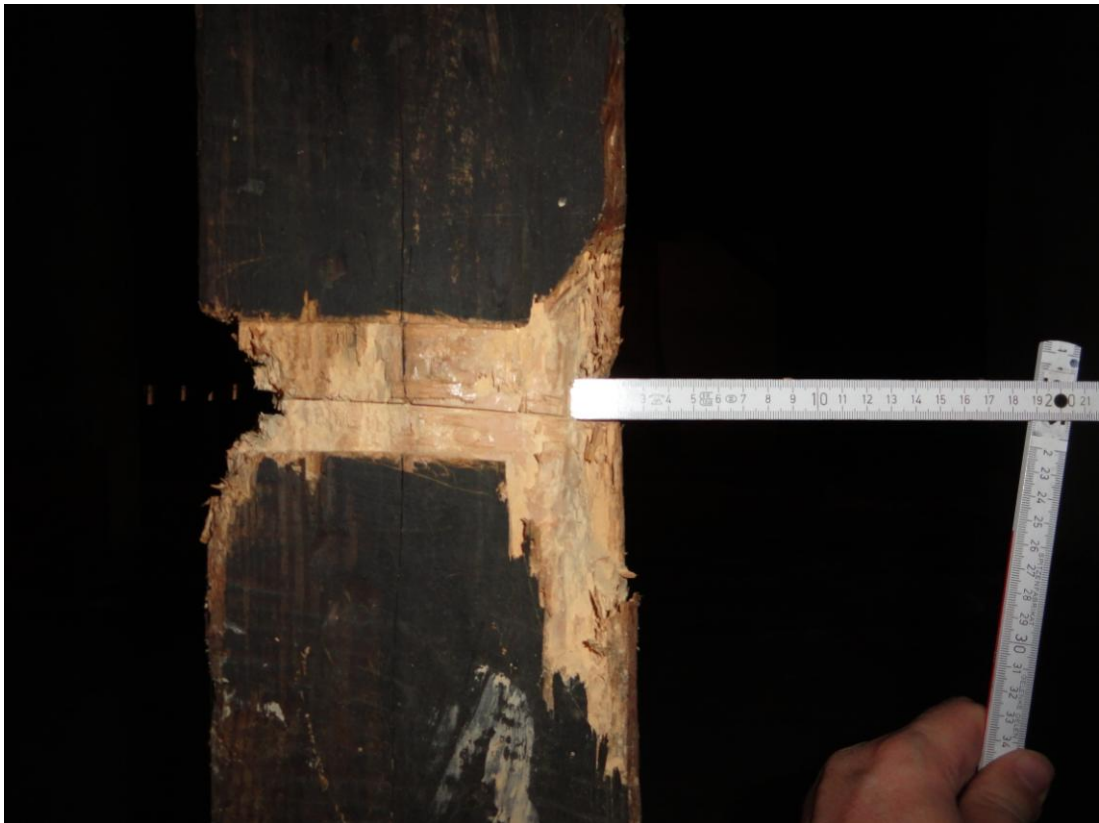
Fot.18. Słup główny - ubytek przekroju ze względu na korozję biologiczną około 1-2cm.

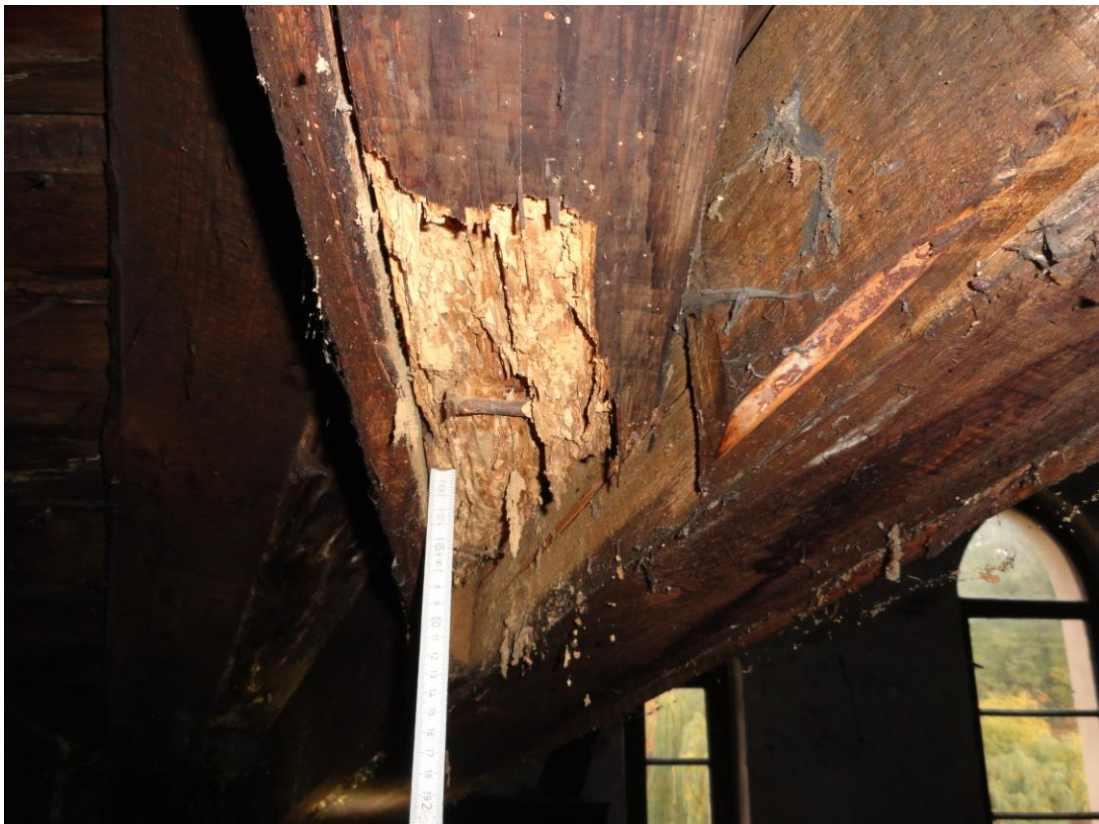
Fot.19. Korozja krokwi przy krokwi koszowej.

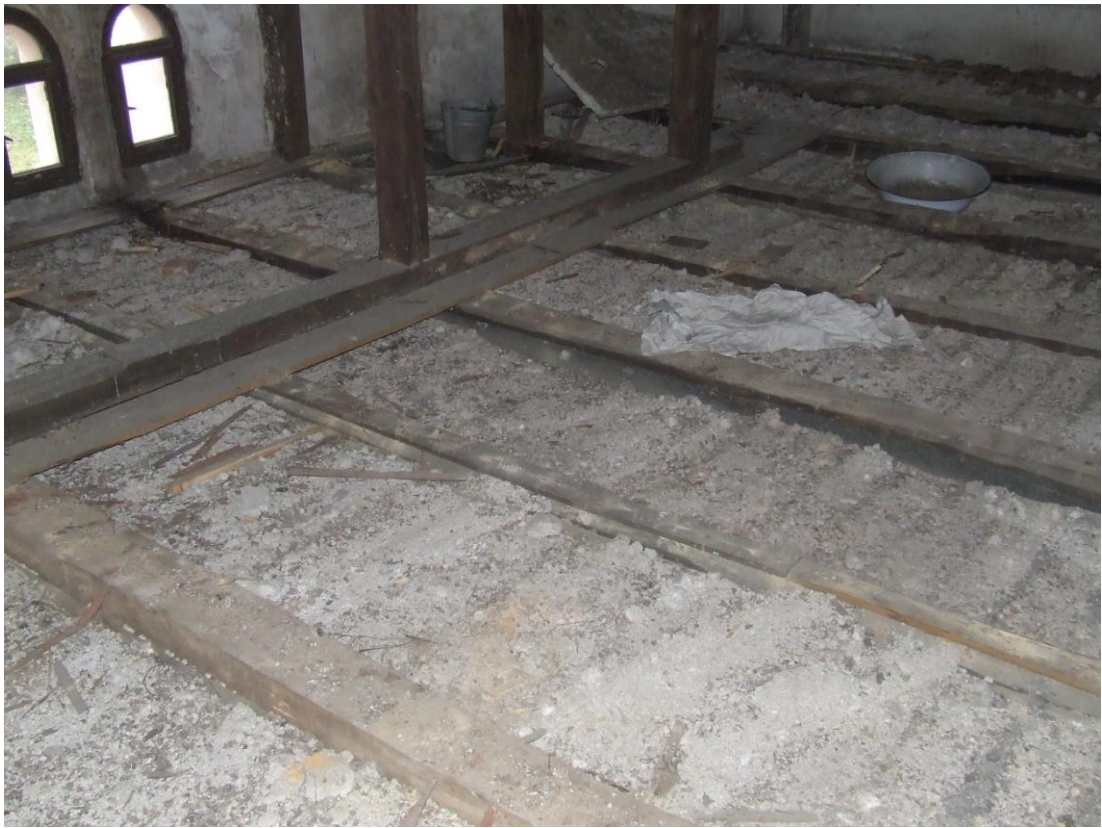
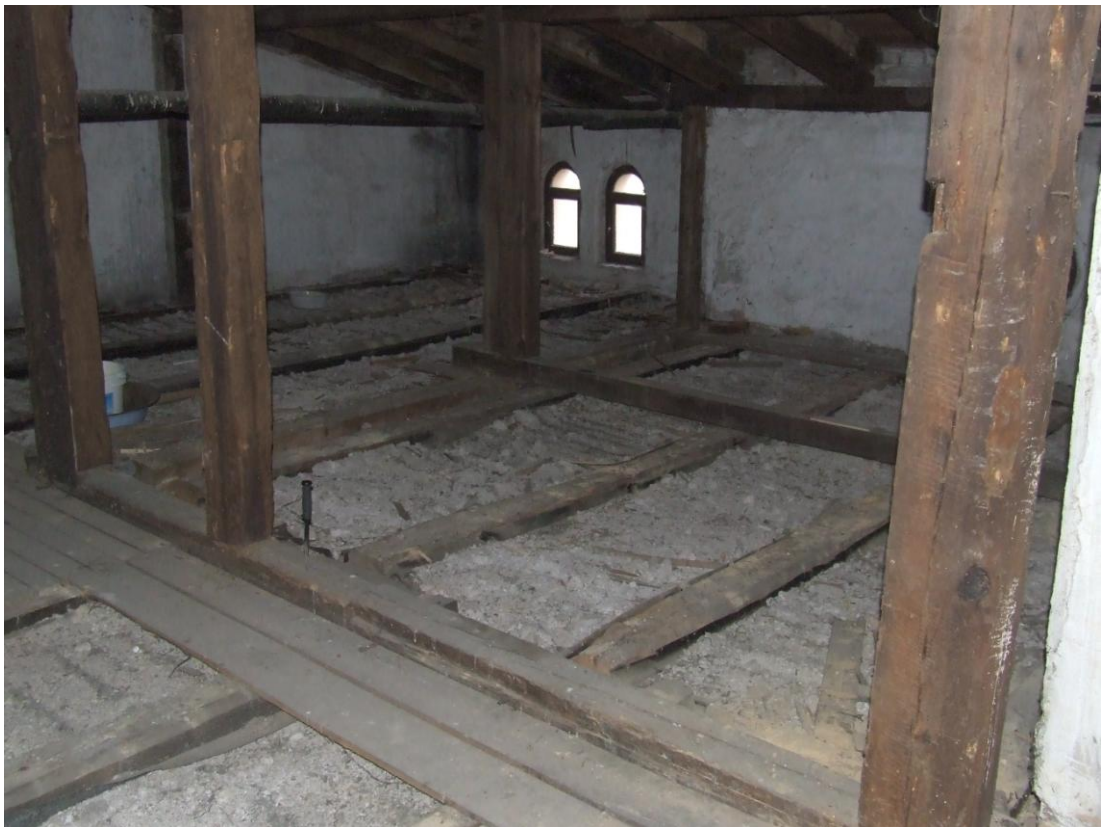
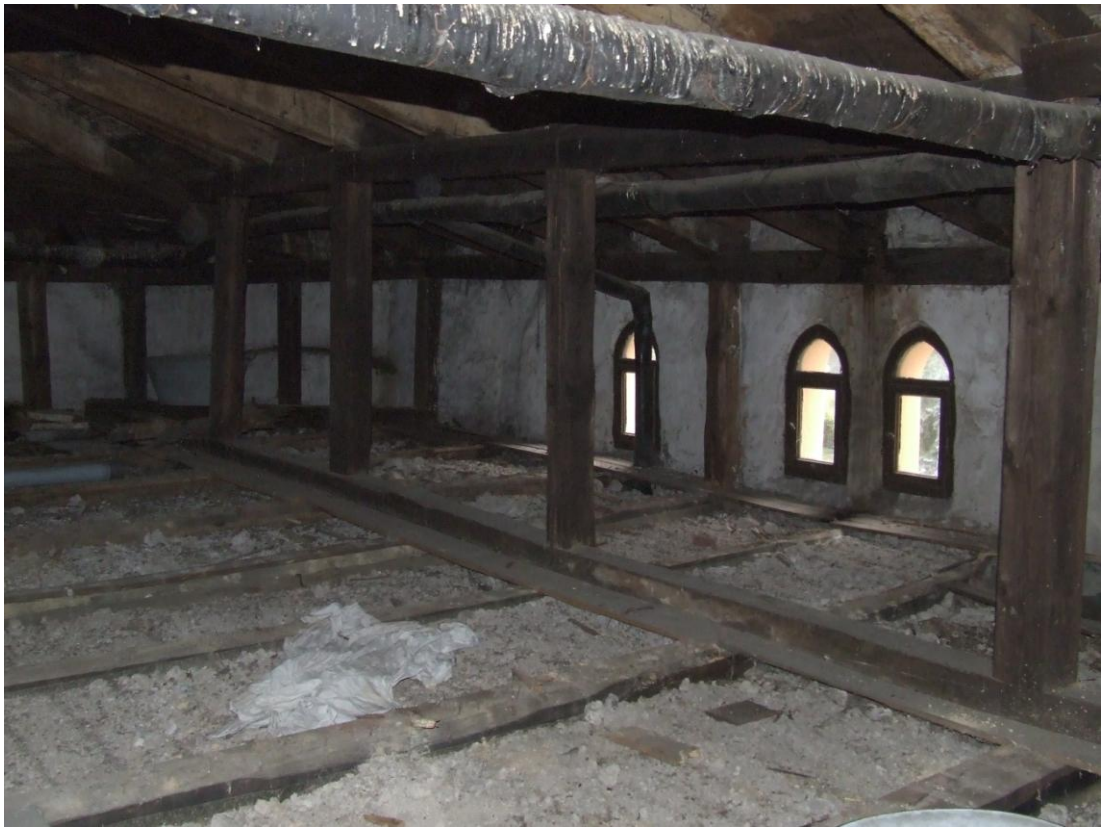
Zaobserwowano ogólny zły stan techniczny elementów konstrukcyjnych stropu, zwłaszcza w strefach podporowych w okolicach ścian zewnętrznych. Przeciętny ilość ubytku albo zdegradowanej części przekroju belek stropowych sięga średnio około 20%, a w strefach przypodporowych przy ścianach zewnętrznych ubytek przekroju belek przekracza 50% i stanowi to bezpośrednie zagrożenie katastrofą budowlaną.

Belki stropowe noszą ślady zawilgoceń (głównie w strefach przypodporowych przy ścianach zewnętrznych) oraz nadmiernych przemieszczeń elementów konstrukcji stropów.

Fot.20. Strop nad 1 piętrem w części prawej.

Zaleca się wykonanie tymczasowego podparcia zabezpieczającego w strefach przypodporowych wzdłuż ścian zewnętrznych w kondygnacji 1 piętra i w miarę możliwości również w kondygnacji parteru.

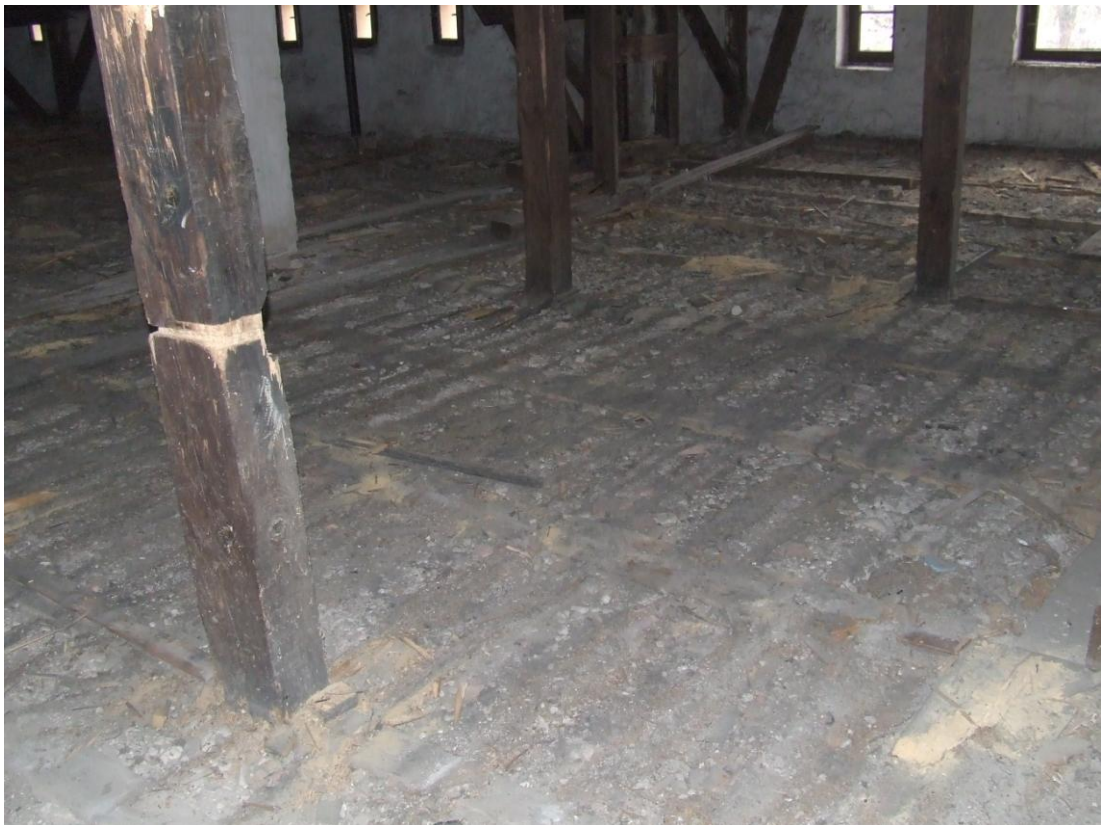
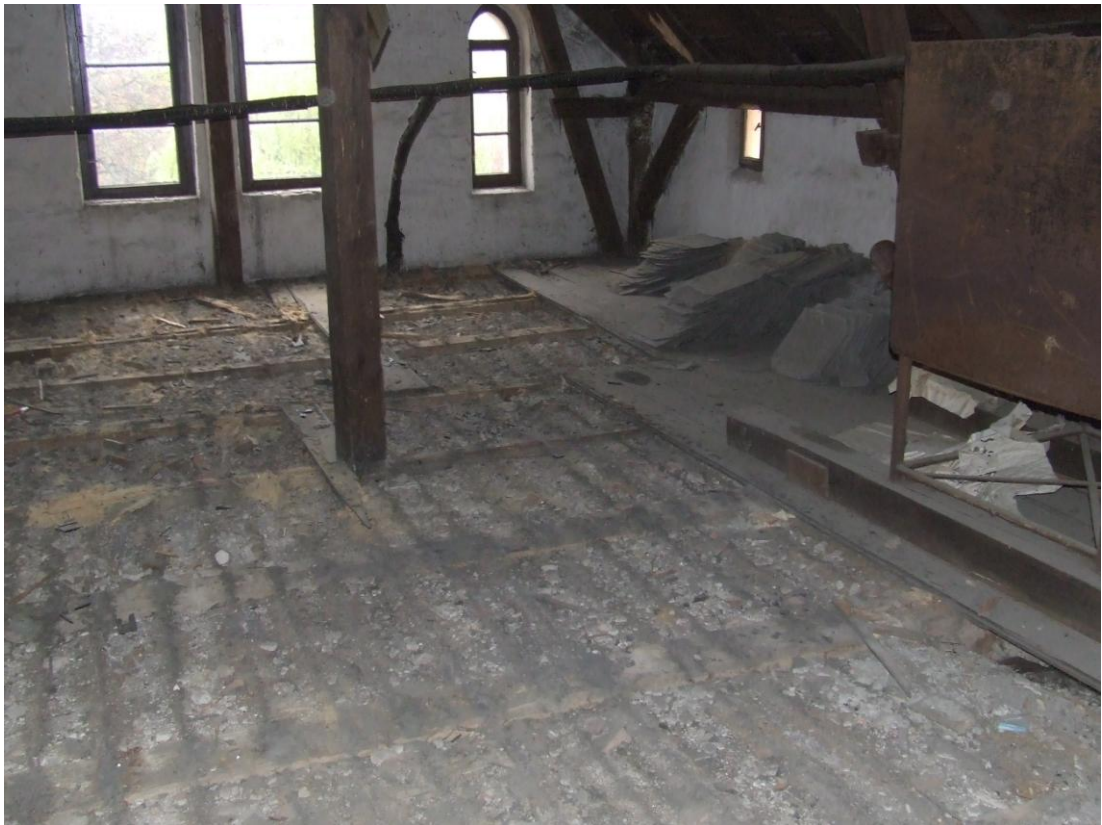
Fot.23. Strop nad 1 piętrem w części środkowej.

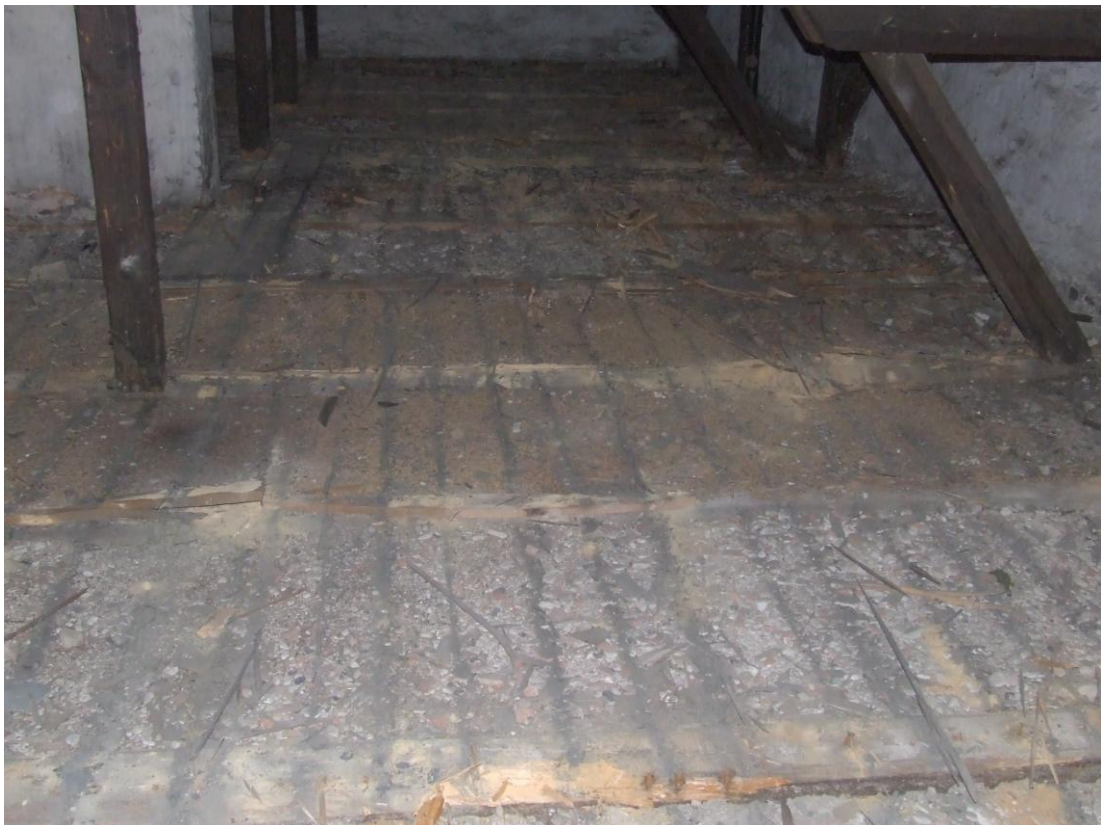
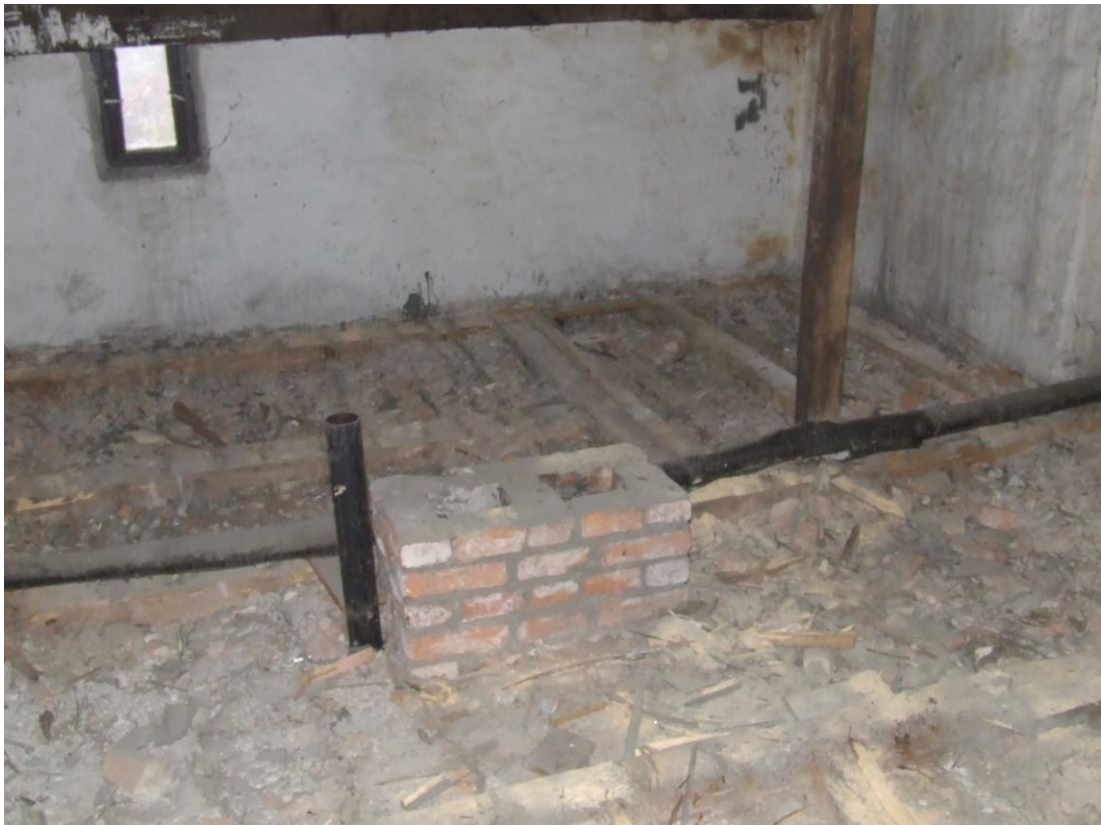
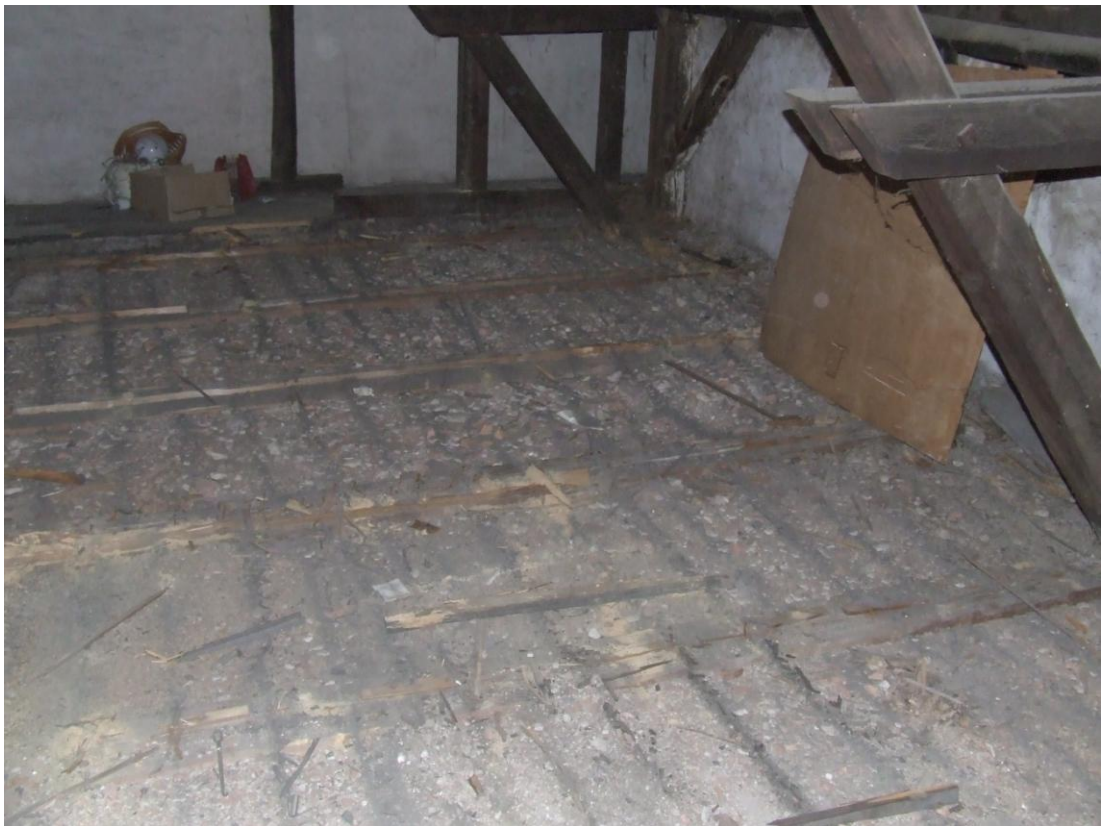
Fot.25. Strop nad 1 piętrzem w części lewej.
