<i>Stadium dokumentacji:</i>	EKSPERTYZA TECHNICZNA
<i>Nazwa opracowania:</i>	Ekspertyza stanu technicznego osadnika ścieków opadowych i drenazowych znajdującego się w Piekoszowie na terenie działki o nr ewid. 1218.

<i>Zamawiający</i>	Gmina Piekoszków ul. Częstochowska 66A 26-065 Piekoszków
<i>Adres inwestycji:</i>	działka nr ewid. 1218 obręb Piekoszków, powiat kielecki, woj. świętokrzyskie

Kielce, sierpień 2017

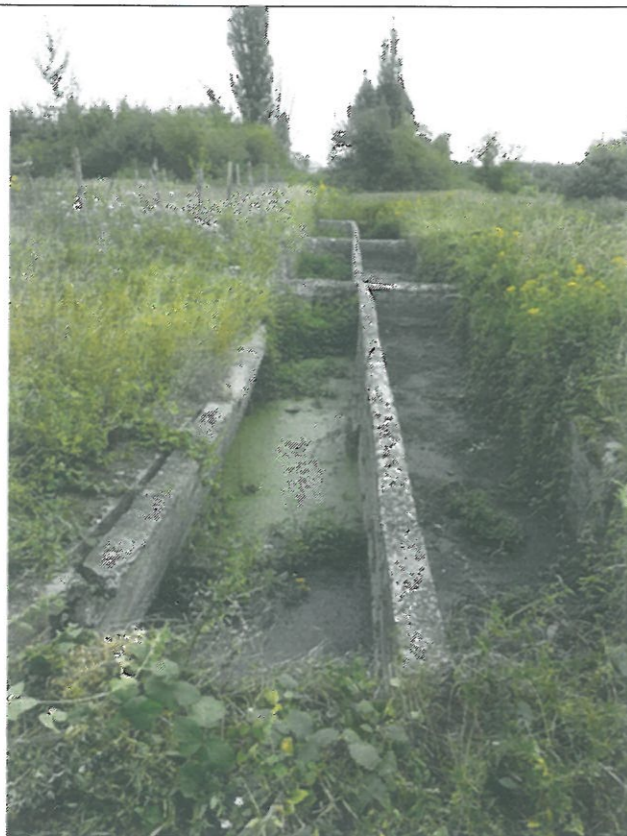
1. Obiekt nr1 - widok od strony zachodniej.

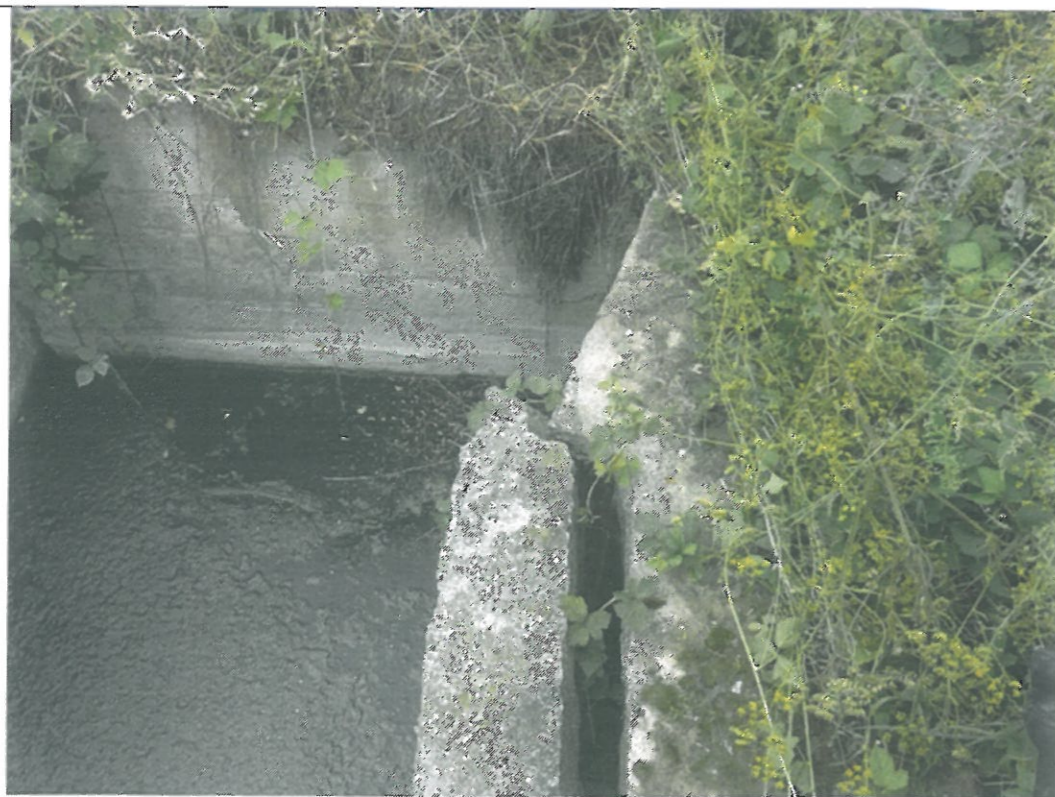
Przy końcu zachodnim zbiornika, na ścianie południowej występuje pęknięcie przez całą grubość ściany i niewielkie (rzędu 5-10 cm) wychylenie ściany do wnętrza zbiornika.

Przy końcu zachodnim zbiornika, na ścianie północnej występuje pęknięcie przez całą grubość ściany i znaczne (rzędu 20-30cm) wychylenie ściany na całej długości komory do wnętrza zbiornika. Przy tym odcinku ściany znajduje się ściana uzupełniająca, co wskazuje na wcześniejszą próbę naprawy zbiornika.

2. Obiekt nr1 - uszkodzenia przy końcu zachodnim.

- 7.5. W miejscu odchyłki od pionu ścian sadnika, wykonać co najmniej 2 rozpory z podwójnych dwuteowników 200 zapartych o poprzeczki z ceownika 200.
- 7.6. W przypadku dalszej eksploatacji osadnika, wykonać naprawy polegające na oczyszczeniu ścian, uzupełnieniu ubytków betonu za pomocą wodoszczelnych zapraw naprawczych, wykonaniu izolacji typu szlamowego na ścianach wewnątrz osadnika.

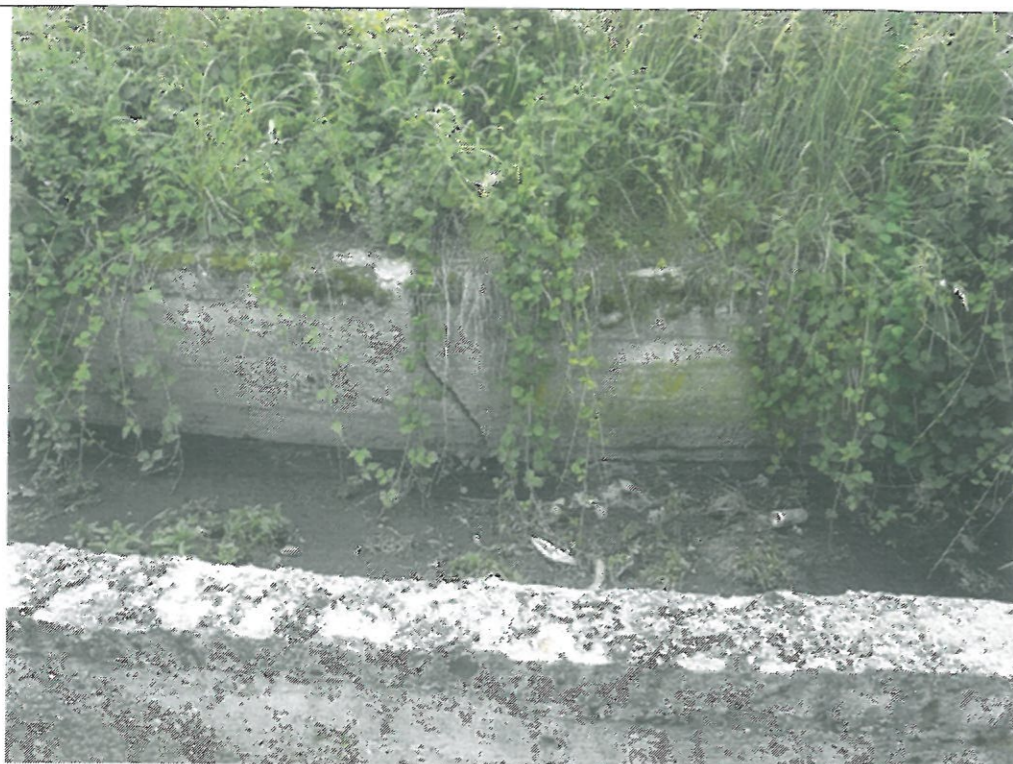
3. Obiekt nr1 - rysa w ścianie południowej przy końcu zachodnim.

8.2. Szerokie pęknięcia oraz ubytki naprawić za pomocą zestawu środków systemu PCC (system naprawczy i system izolacji wewnętrznych powinny mieć zapewnioną wzajemną współpracę, np. powinny pochodzić od tego samego producenta).

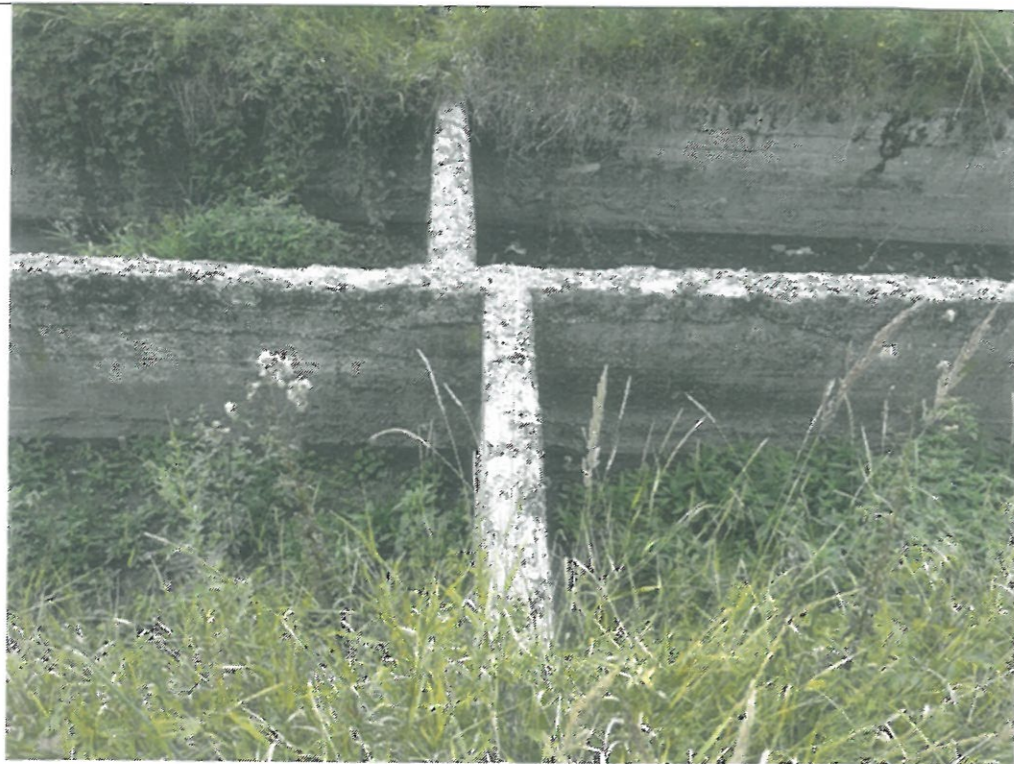
4. Obiekt nr1 - przegroda poprzeczna.

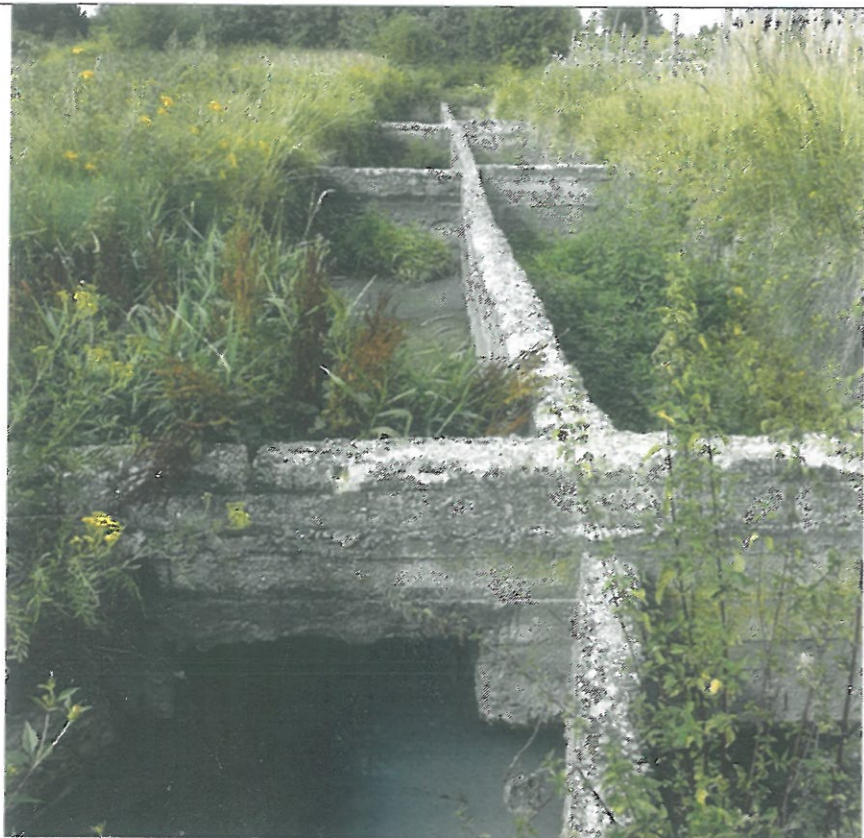
Widoczny jest tylko jeden otwór dopływowy do zbiornika - przy rowie prowadzącym od obiektu nr2, pozostałe otwory technologiczne w ścianach wewnętrznych i zewnętrznych nie są widoczne - prawdopodobnie znajdują się poniżej linii wody i mułu.

5. Obiekt nr1 - widok od strony wschodniej, otwór dopływowy.

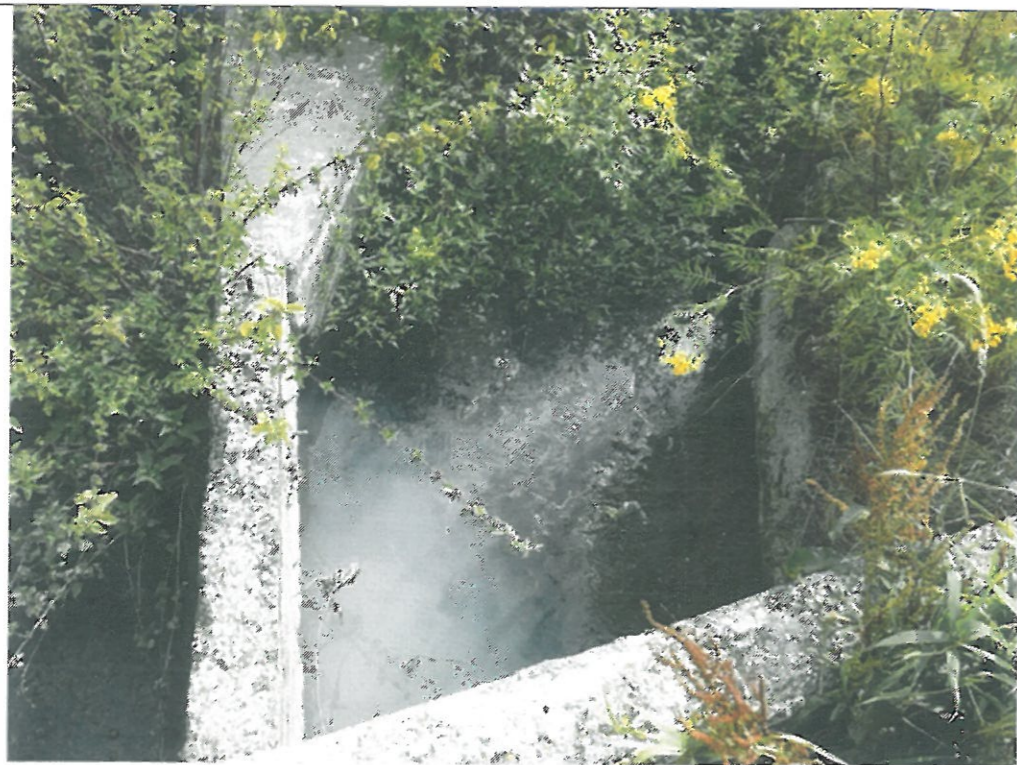
6. Obiekt nr1 - dopływ wschodni z obiektu nr 2.

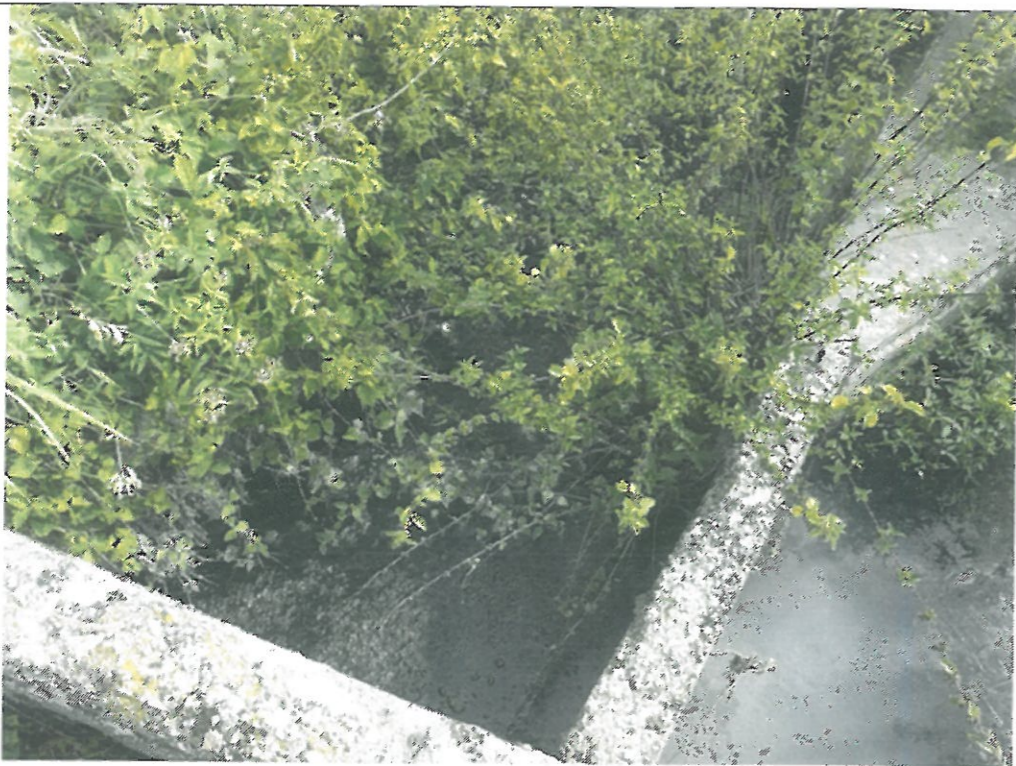
7. Obiekt nr1 - odpływ wschodni.

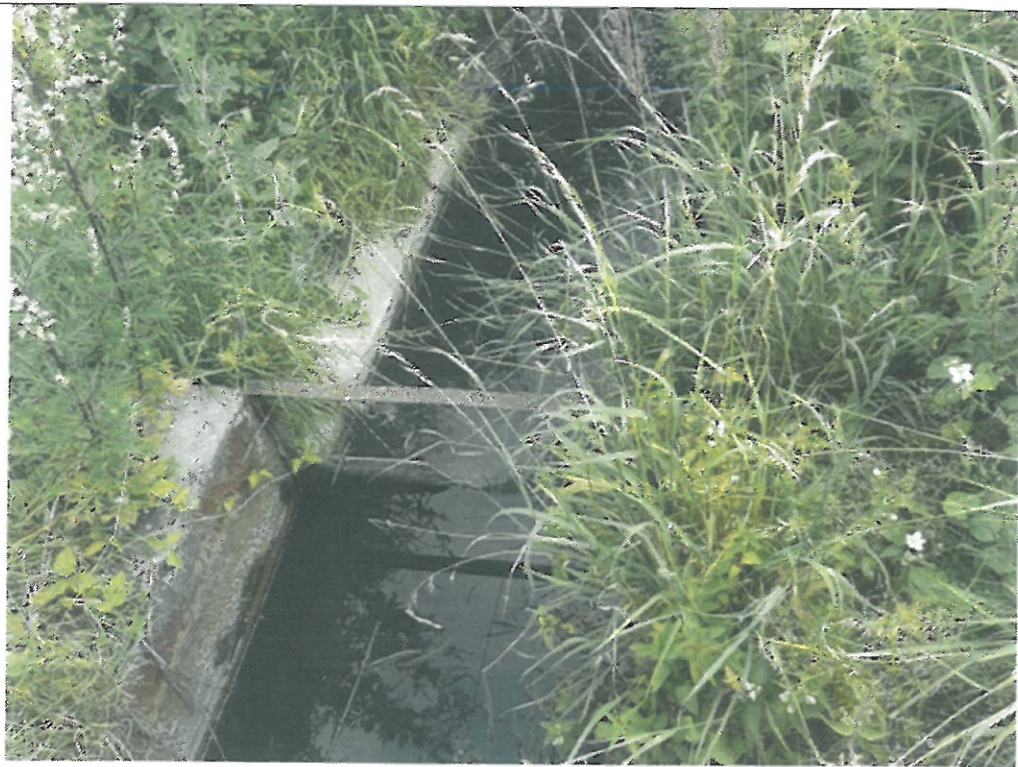
8. Obiekt nr1 - zastawka na rowie odpływowym.

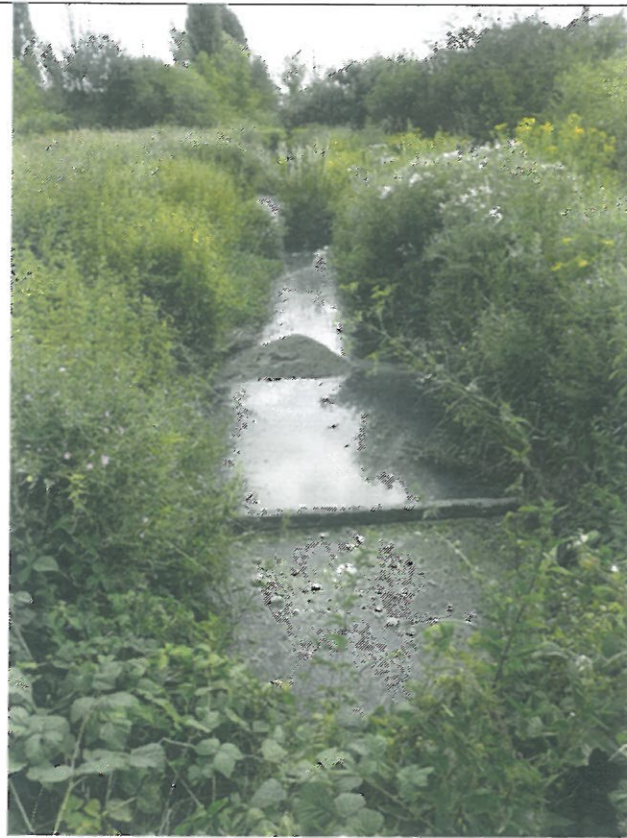
Dokonano analizy stanu urządzeń towarzyszących zlokalizowanych na tej samej działce co zbiornik oraz obiektów bezpośrednio przyległych. Obiekt nr2 to oskarpowany rów betonowy wyposażony w zastawki drewniane. Zastawki wyłapujące zawiesiny z wody dopływającej kolektorem są w złym stanie, zarośnięte roślinnością. Beton obiektu nr2 jest w stanie dobrym. Skarpy zarośnięte roślinnością. Z obiektu nr2 do obiektu nr1 woda dopływa wybetonowanym, umocnionym rowem, który obecnie jest zamulony i zarośnięty roślinnością. Z obiektów nr1 i nr2 woda odpływa wybetonowanymi umocnionymi rowami. Widoczny beton rowów jest w stanie dostatecznym.

9. Obiekt nr2 - widok od strony zachodniej.

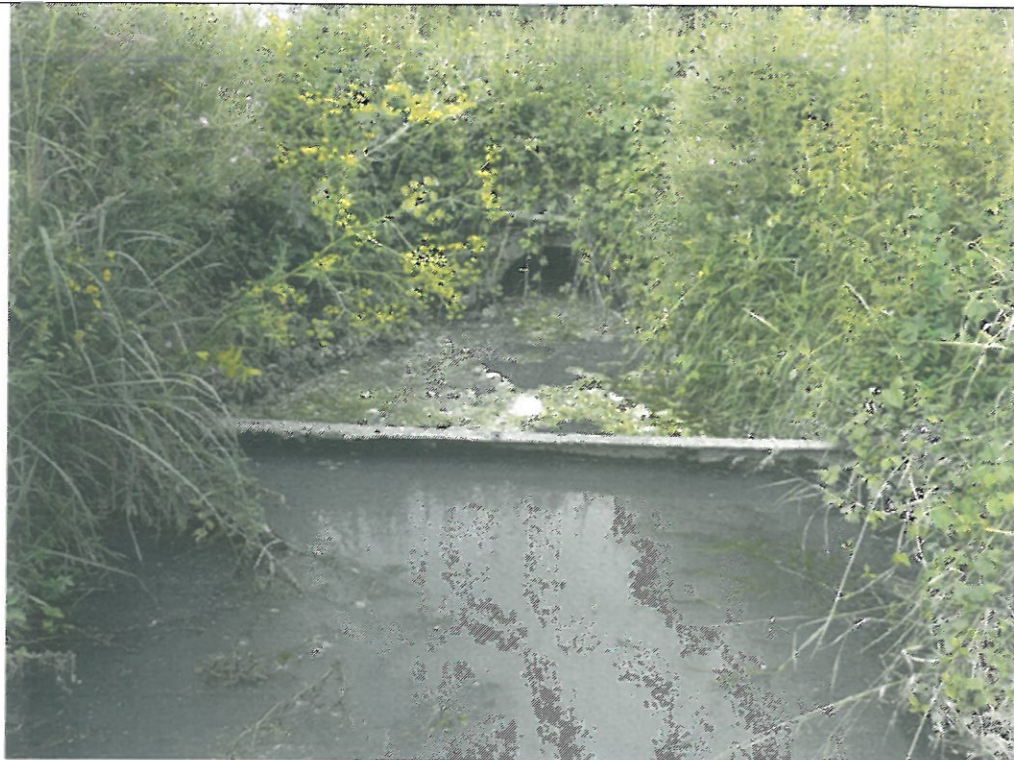
10. Obiekt nr2 - wlot z kolektora, zastawka 1.

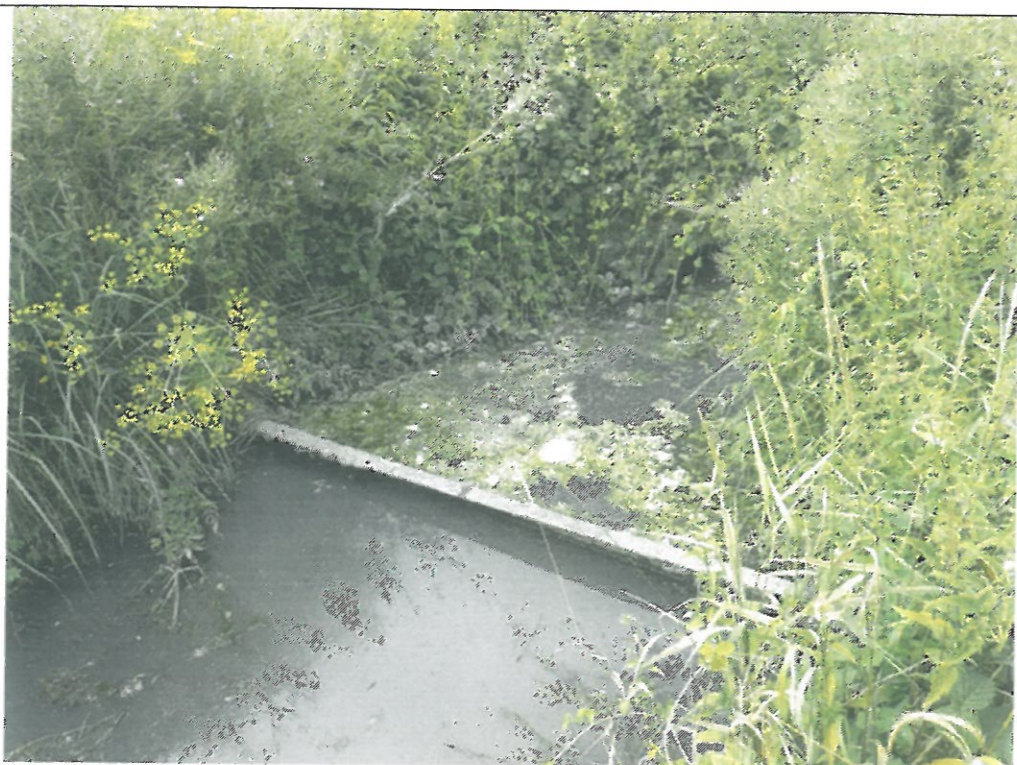
11. Obiekt nr2 - zastawka 1 - ceownik stalowy.

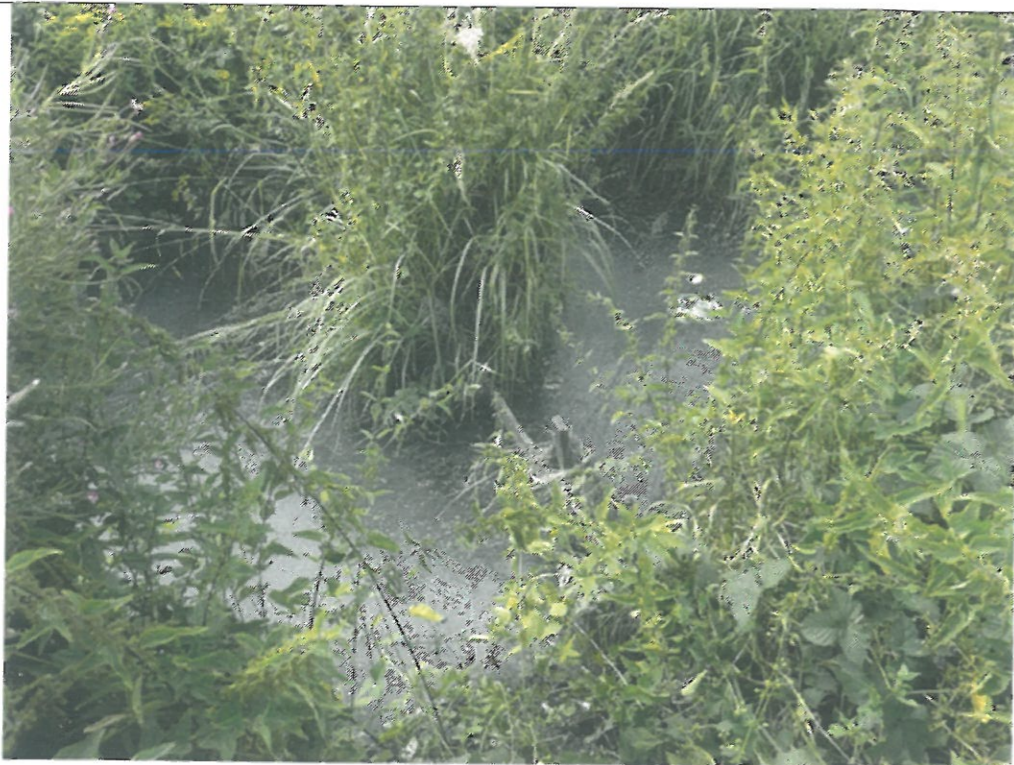
12. Obiekt nr2 - zastawka 2 - deski drewniane.

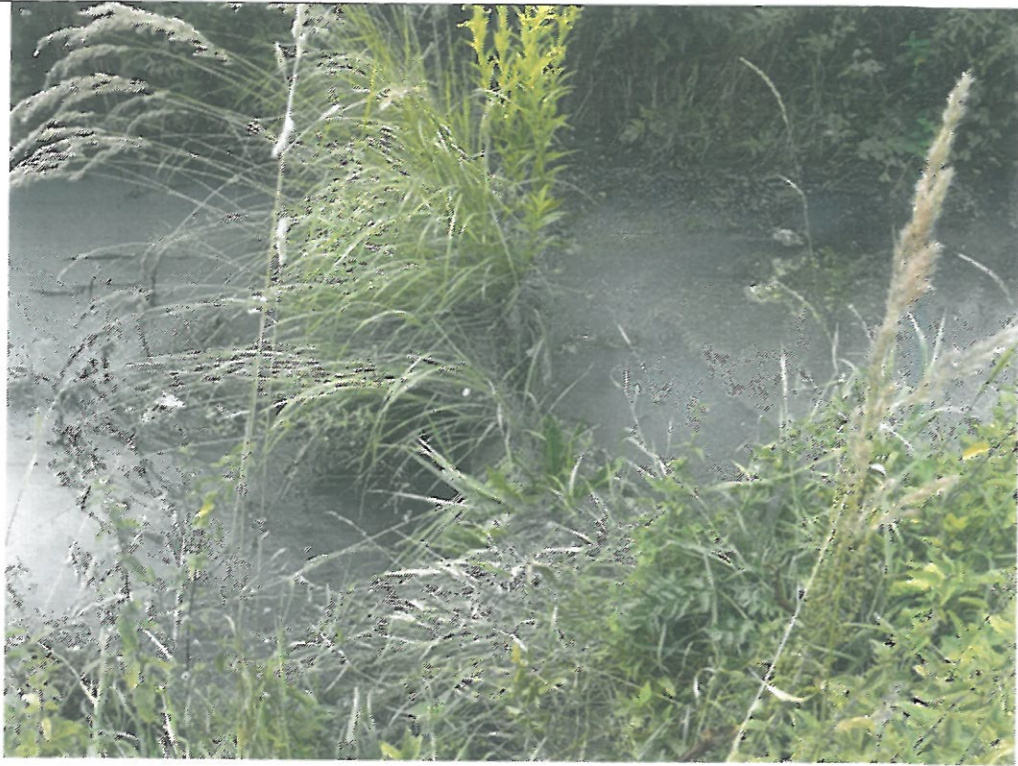
13. Obiekt nr2 - zastawka 3 - deski drewniane.

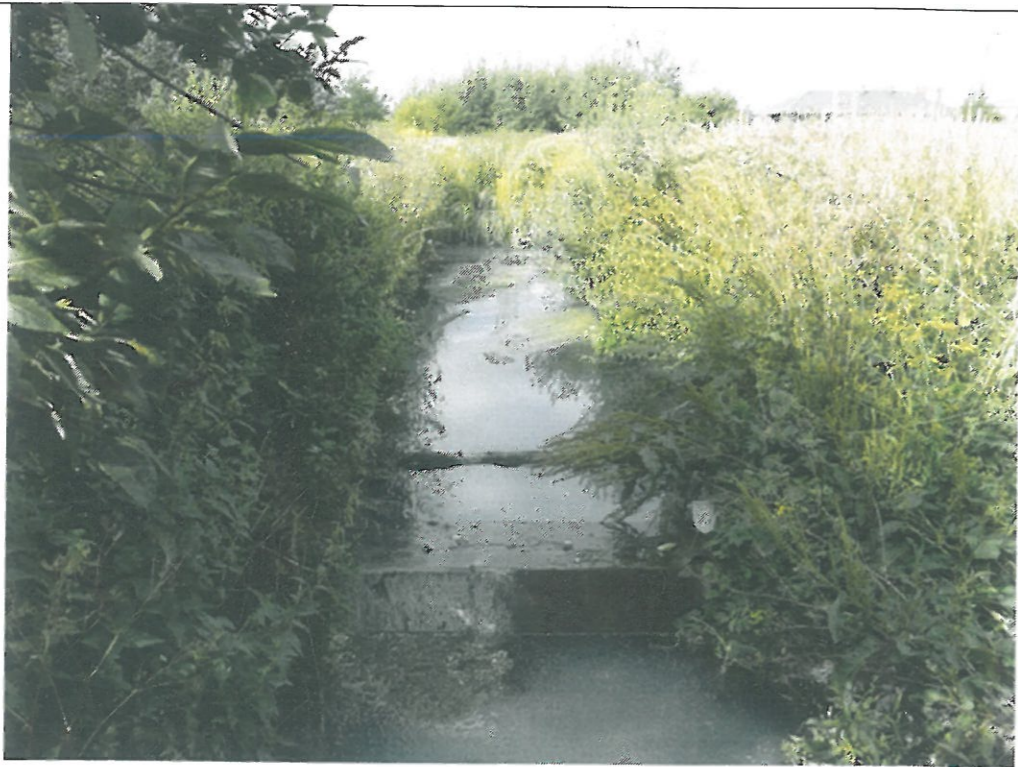
14. Obiekt nr2 - widok od wschodu, zastawka 4 (deski) i 5 (ściana betonowa).

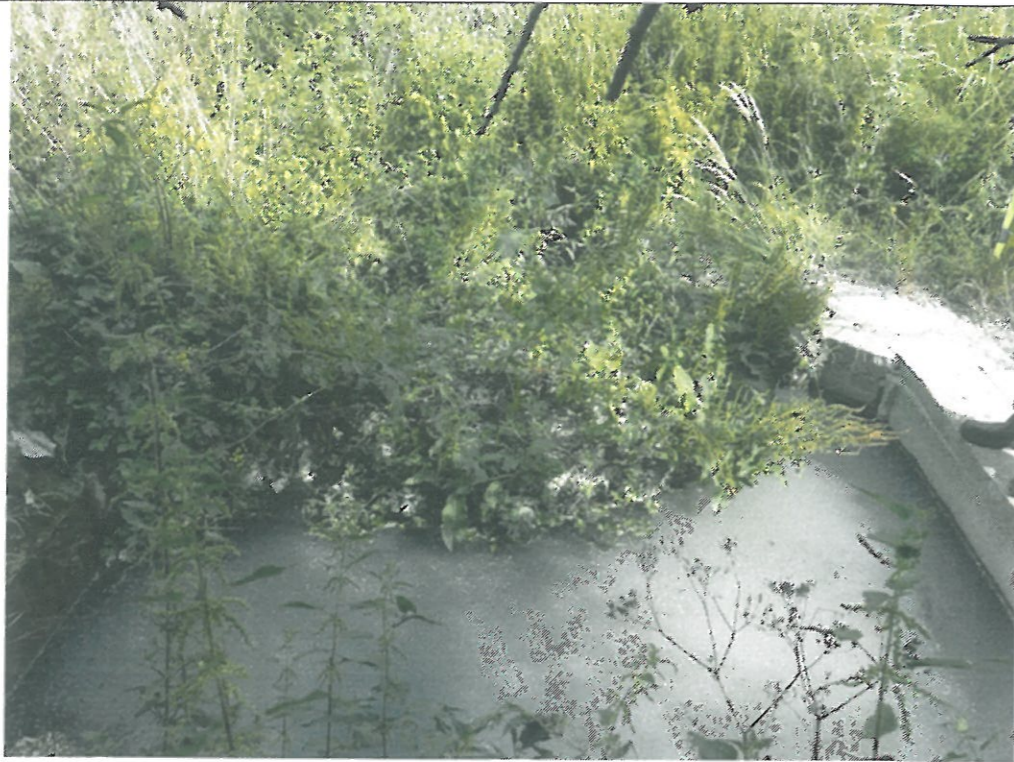
15. Obiekt nr2 - wylot wschodni do obiektu nr 1.

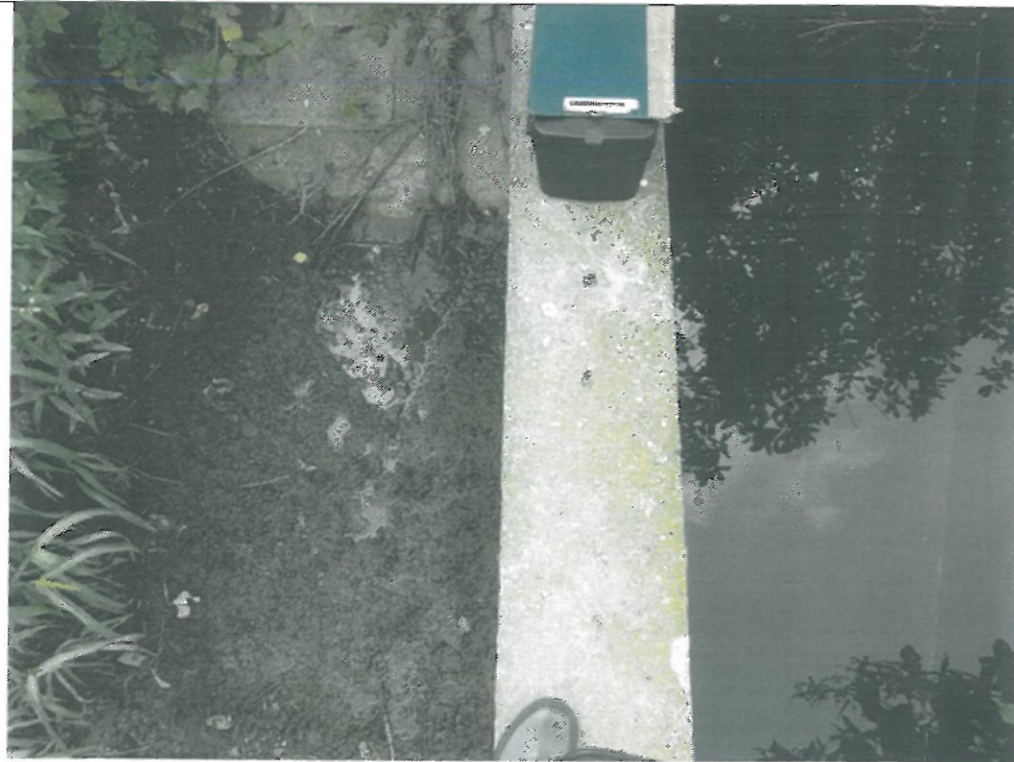
16. Obiekt nr2 - zakończenie wschodnie, początek rowu.
