PROJEKT BUDOWLANY

TEMAT: Projekt organizacji robót rozbiórkowych wraz z inwentaryzacją z natury budynku mieszkalnego

OBIEKT: budynek mieszkalny
 Kat. obiektu: I

ADRES BUDOWY: obręb: 0015 Osiek n/Notecią
 jedn. ew. Wyrzysk
 działka nr ew. 353

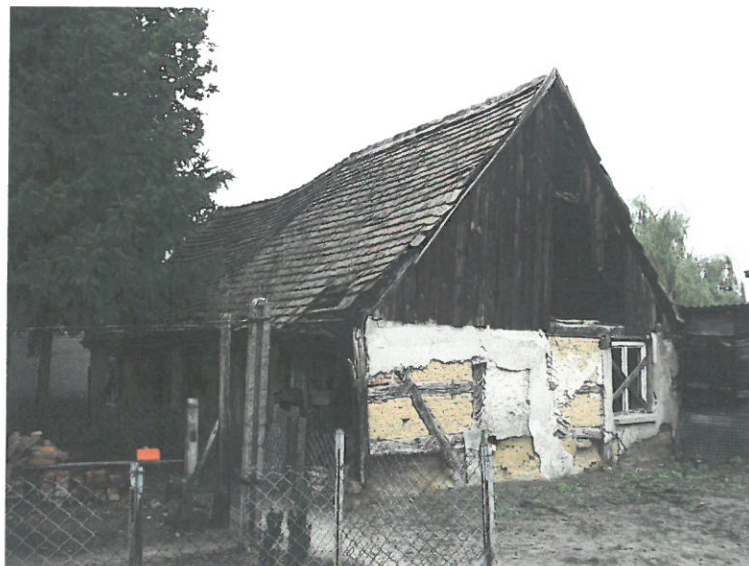
fot. 1 widok elewacji południowo-zachodniej (widoczne ubytki w elementach konstrukcji ścian zew. oraz odkształcenie konstrukcji dachu, ubytki w pokryciu dachu.)

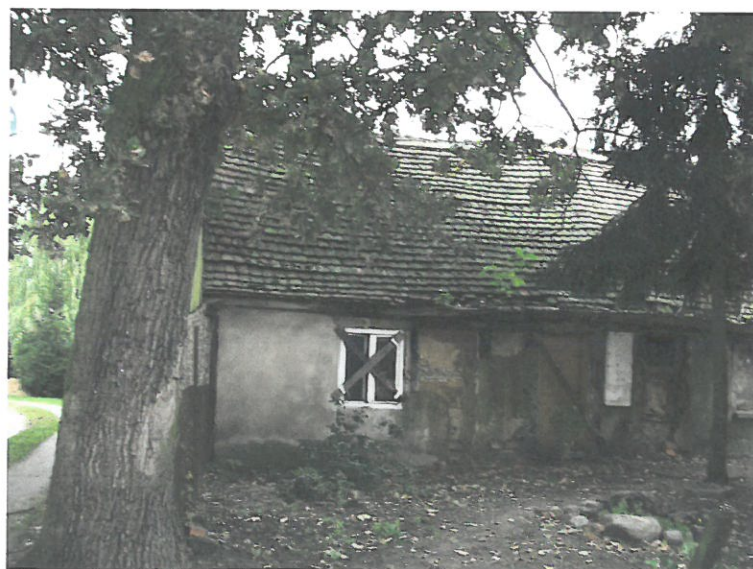
fot.2 fragment elewacji zachodniej (widoczne ubytki w elementach konstrukcji ścian zew. oraz odkształcenie konstrukcji dachu, ubytki w pokryciu dachu.)

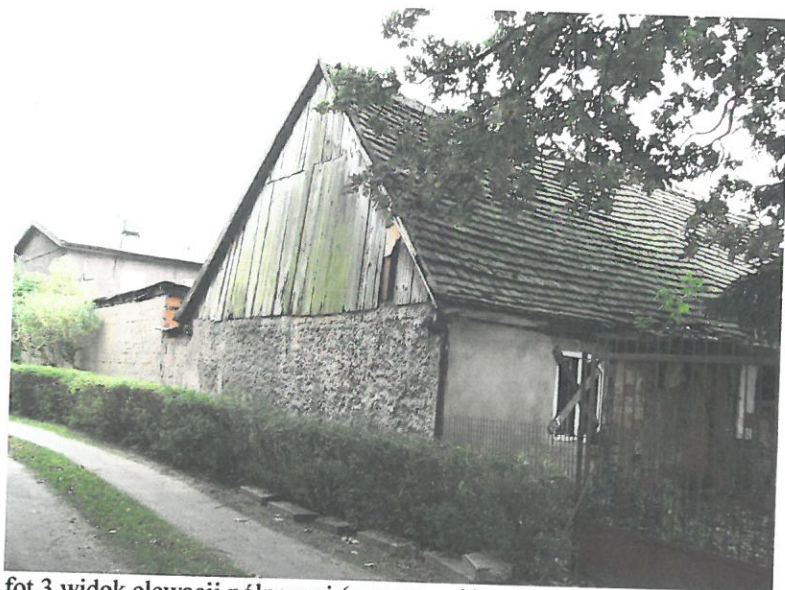
fot.3 widok elewacji północnej (szczytowej) -widoczne ubytki w elementach konstrukcji drewnianej ściany zew.

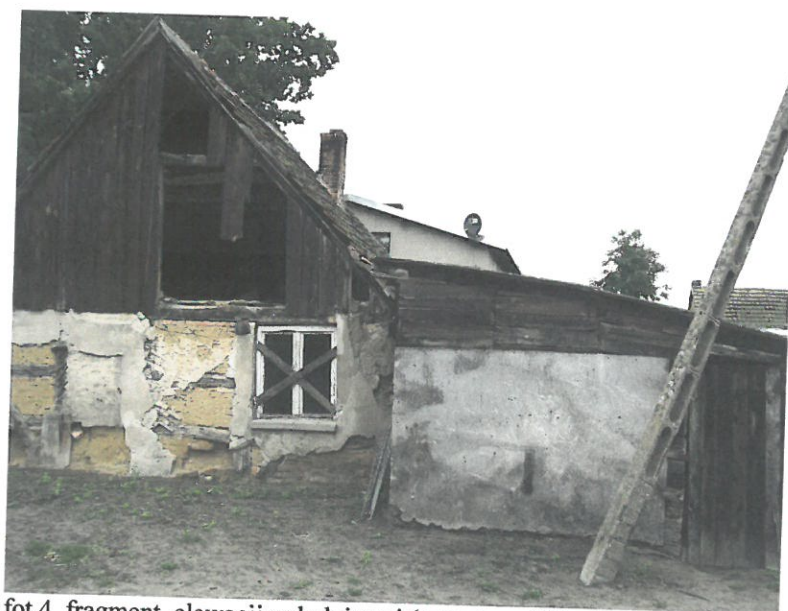
fot.4 fragment elewacji południowej (szczytowej) budynku mieszkalnego wraz z przybudówką- widoczne ubytki , odkształcenia w ścianach zew.

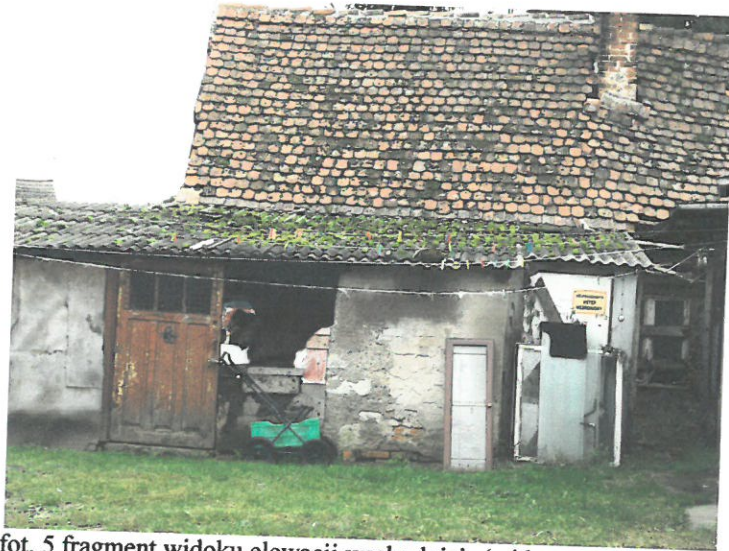
fot. 5 fragment widoku elewacji wschodniej- (widoczne odkształcenie dachu budynku mieszkalnego wraz z przybudówką, ubytki w pokryciu, oraz zły stan tech. ścian

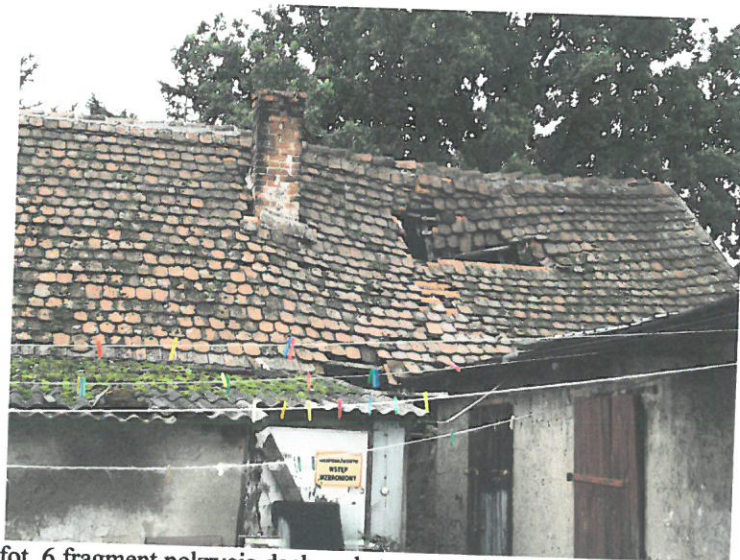
Dach dwuspadowy o konstrukcji krokwiowo-jętkowej Na całej długości występuje znaczne ugięcie, odkształcenie konstrukcji dachu . Widoczne skorodowanie belek i krokwi drewnianych, występuje korozja biologiczna.

Pokrycie dachu stanowi dachówka karpiówka, która miejscowo obluzowana, spękana, znaczne ubytki w dachówkach .

fot. 6 fragment pokrycia dachu od strony wschodniej- widoczne duże ugięcie ,zarwany dach , znaczne ubytki w pokryciu dachu z dachówek, obłuzowania

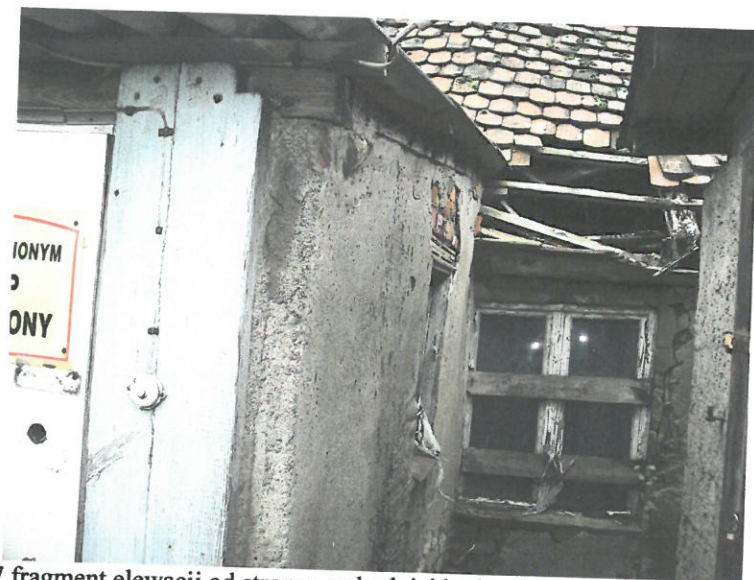
fot. 7 fragment elewacji od strony wschodniej budynek mieszkalny, a przybudówka – widoczny zarwany dach nad oknem, odkształcone spękane ściany zew. ,zły stan tech. stolarki okiennej.

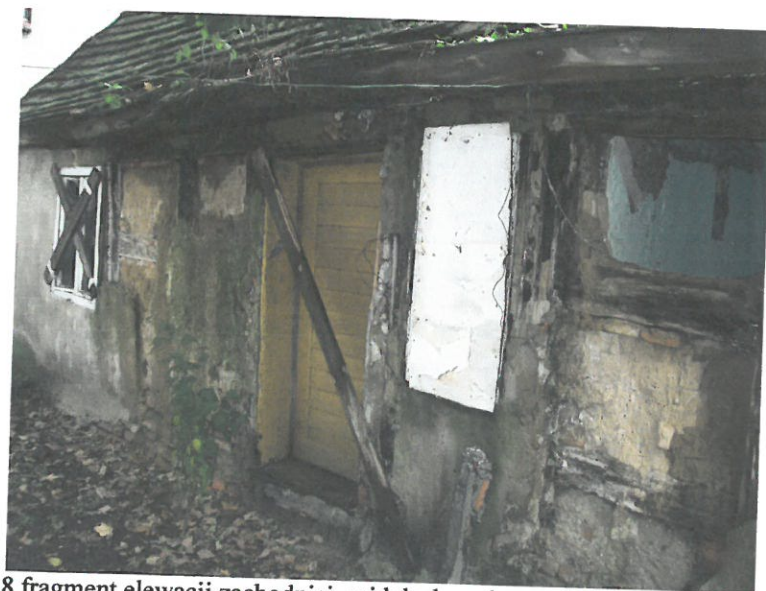
fot.8 fragment elewacji zachodniej- widok skorodowanej biologicznie ściany zew. o konstrukcji szachulcowej ,ubytki wypełnienia w ścianie

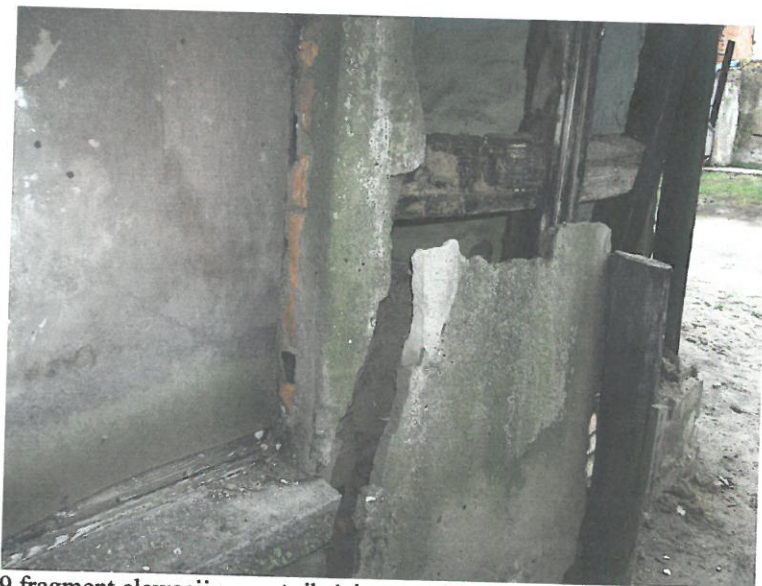
fot.9 fragment elewacji : narożnik ściany zachodnio-południowej - widok skorodowanej biologicznie ściany zew. o konstrukcji szachulcowej ,ubytki wypełnienia w ścianie

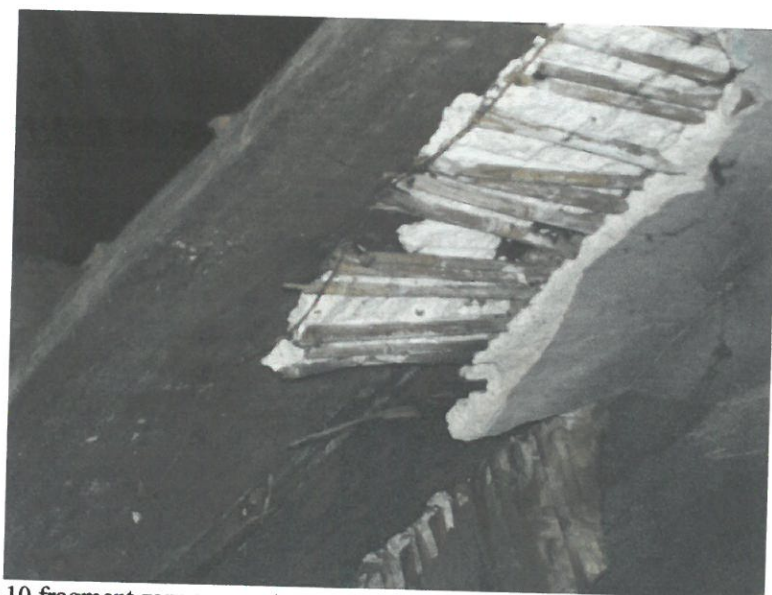
W wyniku zawilgocenia i przecieków z dachu występują spękania, duże ubytki w polepie glinianej, belki i deski na strychu są spróchniałe- uległy korozji biologicznej. Strop miejscami zarwany, odkształcony. Podsufitka z mat trzcinowych otynkowana, silnie zawilgocona, obluzowana, miejscowe ubytki.

Destrukcja elementów drewnianych na skutek zawilgocenia spowodowanego przeciekami z dachu.

fot.10 fragment zarwanego stropu wraz z podsufitką wew. budynku mieszkalnego

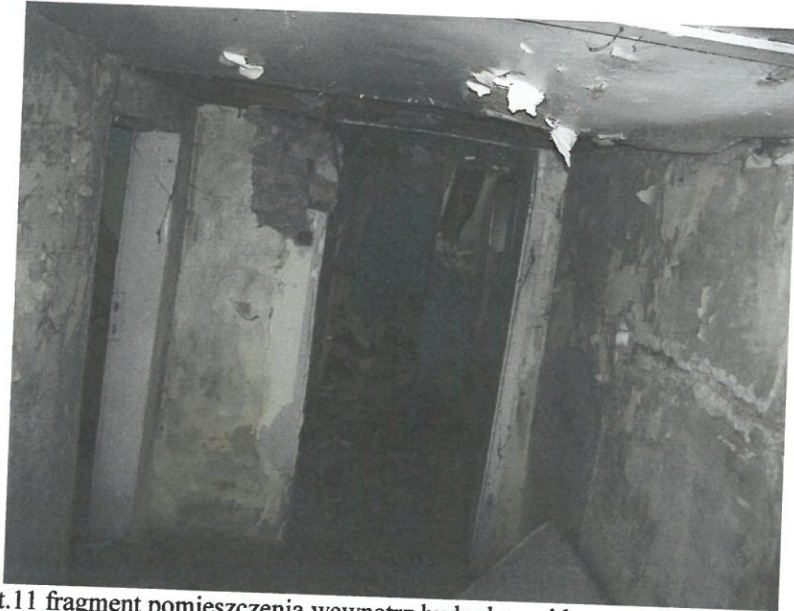
fot.11 fragment pomieszczenia wewnątrz budynku- widoczne odkształcenia, zawilgocenia, spękania ścian i sufitu, brak stolarki drzwiowej

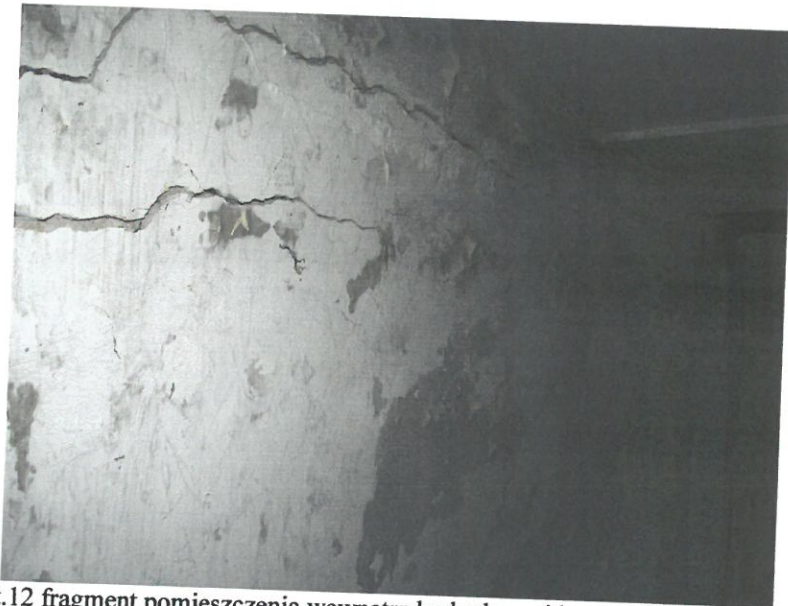
fot.12 fragment pomieszczenia wewnątrz budynku- widoczne pęknięcia poziome ścian wew.

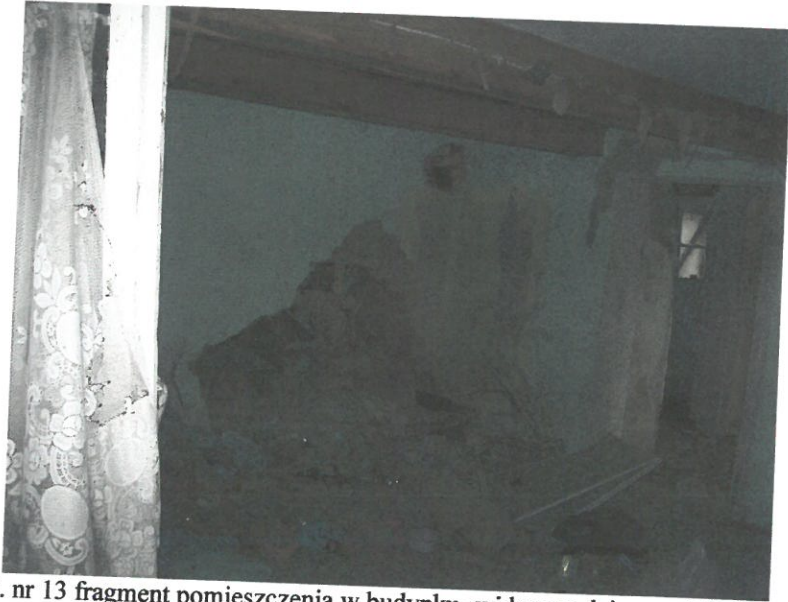
fot. nr 13 fragment pomieszczenia w budynku- widoczna dziura w ścianie wew. i gruz

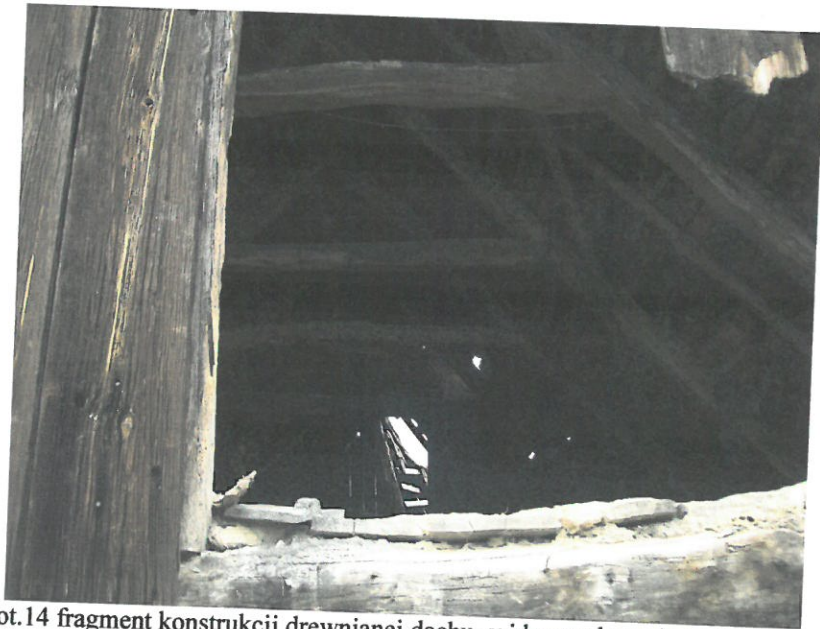
Znaczne zawilgocenie konstrukcji dachu spowodowane jest przeciekami (nieszczelnościami w pokryciu dachu.)

fot.14 fragment konstrukcji drewnianej dachu- widoczna korozja biologiczna
