Warszawa 31.03.2010

Prof. dr hab. inż. Marek Siewniak
Centrum Dendrologiczne Pawłowice
Ul. Topolowa 39
05-555 Pawłowice

Opinia o ogólnym stanie zdrowotnym i statycznym dębu pomnikowego BARTEK rosnącego w gminie Zagnańsk.

Opinie wykonuje na podstawie zlecenia Wójta Gm. Zagnańsk z dn. 12. 03.2010.

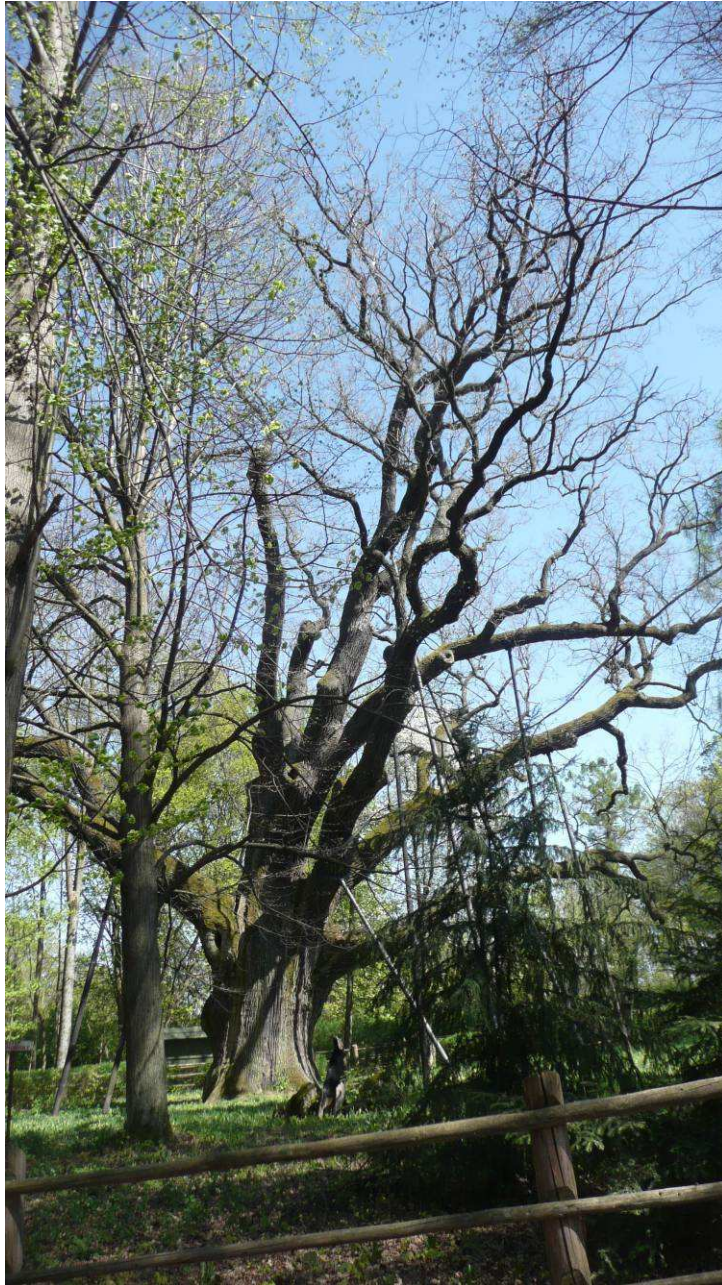
Fot. 2: Ogólny stan Bartka, pochylnie, silnie zredukowana korona.

Pas życiowy obejmuje zaledwie ok. $\frac{1}{2}$ obwodu pnia.

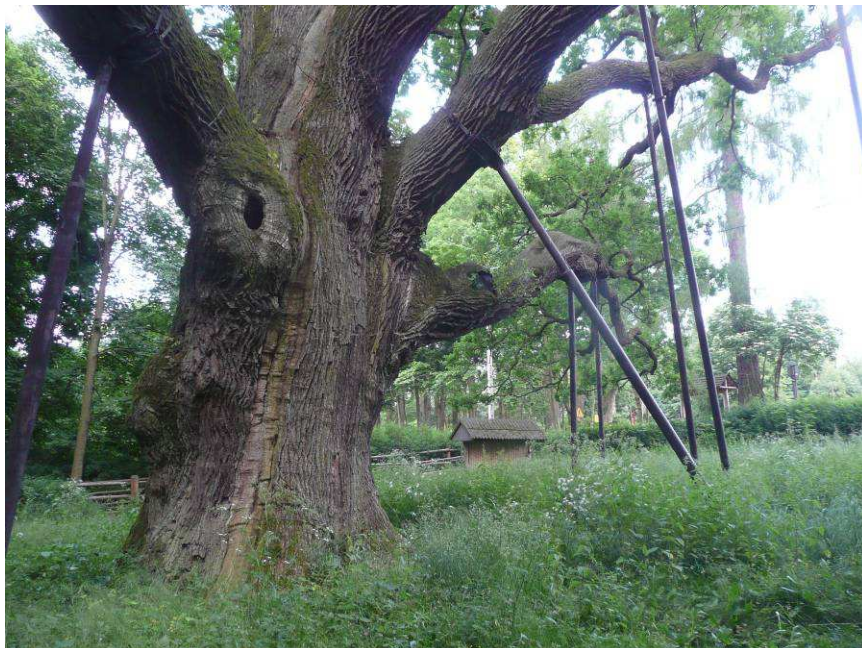
Fot. 3: Pochylony pień

Po stronie tensyjnej(po stronie martwej) pochylonego i przeciążonego drzewa wytrzymałość mechaniczna zbliża się do zera. Zachodzi duże zagrożenie wywrócenia się drzewa.

Istniejące podpory nie zabezpieczają drzewa przed ukłębieniem go przez wiatr.

Niebezpieczeństwo ukłębienia drzewa przez wiatr wzrasta wraz z oddzielaniem się od pnia konaru wzmocnionego czterema podporami. Bartek wymaga pilnej rozbudowy „tronu”.

Zainstalowane dotychczas podpory wymagają wzmocnienia, rozbudowy i usztywnienia.

Najskuteczniejszym wg specjalistów niemieckich wydaje się być usztywnienie zabezpieczenia tronu układem szachulcowym.

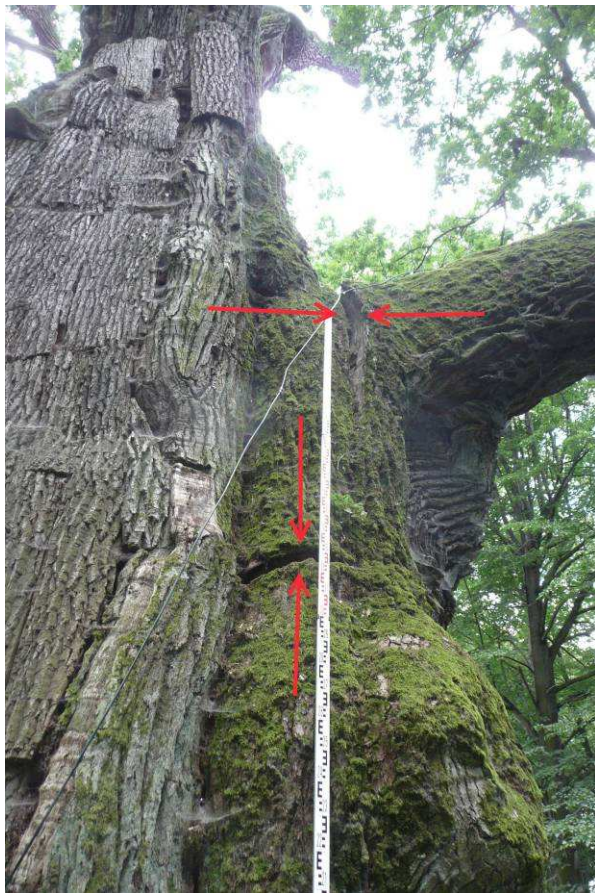
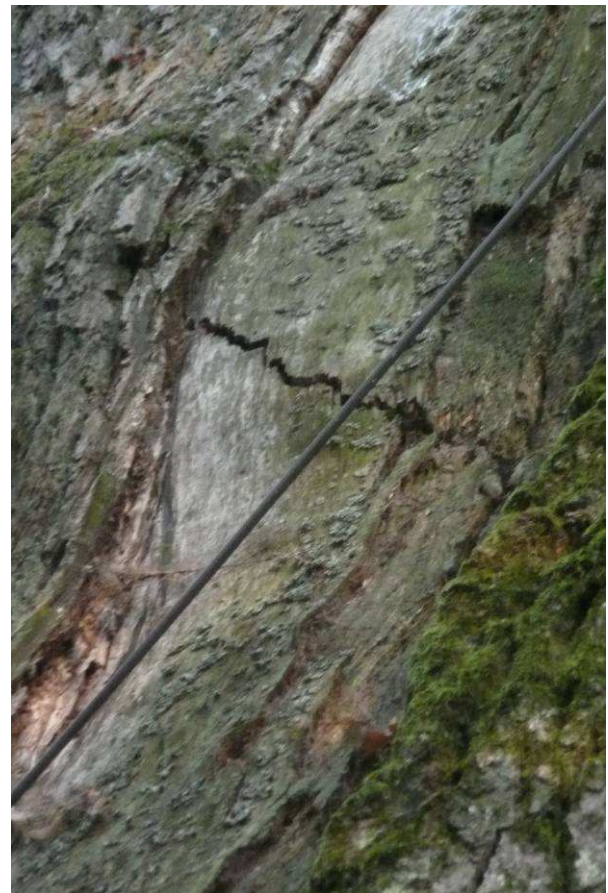
Fot. 4 i 5: Powiększające się szczeliny u nasady konaru 1999 i 2009. Szczelina w ścianie pnia po jego tensyjnej stronie 19. 09.1999

10. Zapewnić drzewu stały nadzór polegający na ustawicznych obserwacjach zachowania się drzewa, elementów zabezpieczających etc. Należy założyć stałe, proste elementy pomiarowe w celu dokładnej kontroli położenia pnia i rozwierania się szczelin w drzewie.

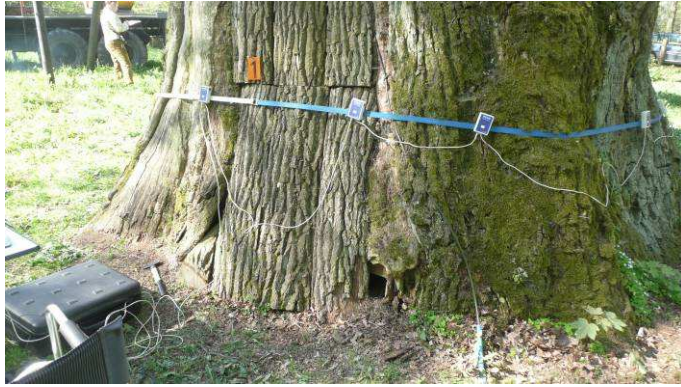
Uzyskany obraz wskazuje, na bardzo zaawansowany stan rozkładu drewna. Ścianka drewna występuje tylko na ok. 45% obwodu. Jej grubość jest niedopuszczalnie cienka. Ścianka na stronie tensyjnej pnia pęka.

Fot. 6: Tomograf soniczny (Picus) góra 5.V.2009 B.

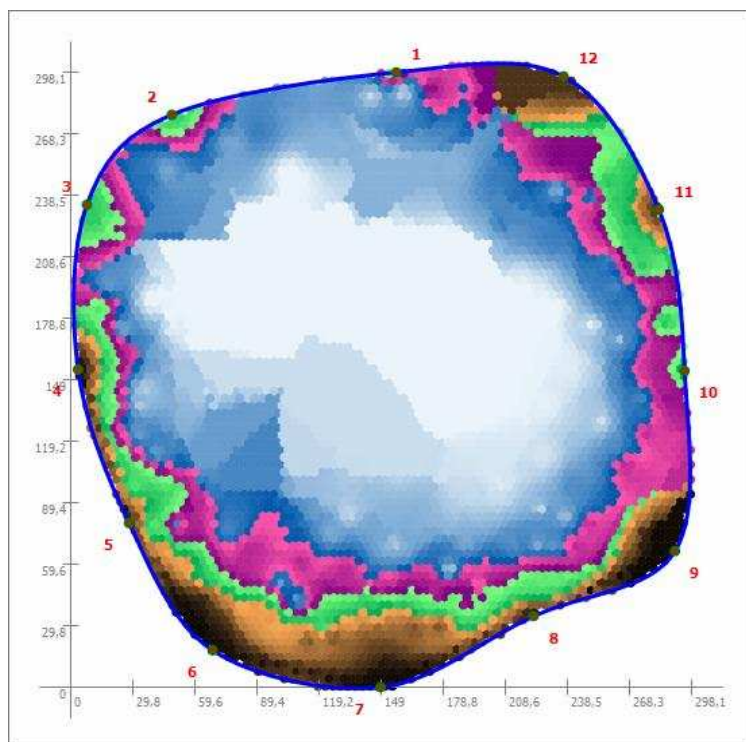
Tomograf soniczny (Picus) góra 5.V.2009
 B. Siegert
 Brąz - kora – drewno
 Zieleń – drewno przebarwione
 Fiolet - drewno próchniejące
 Niebieski - epidiam

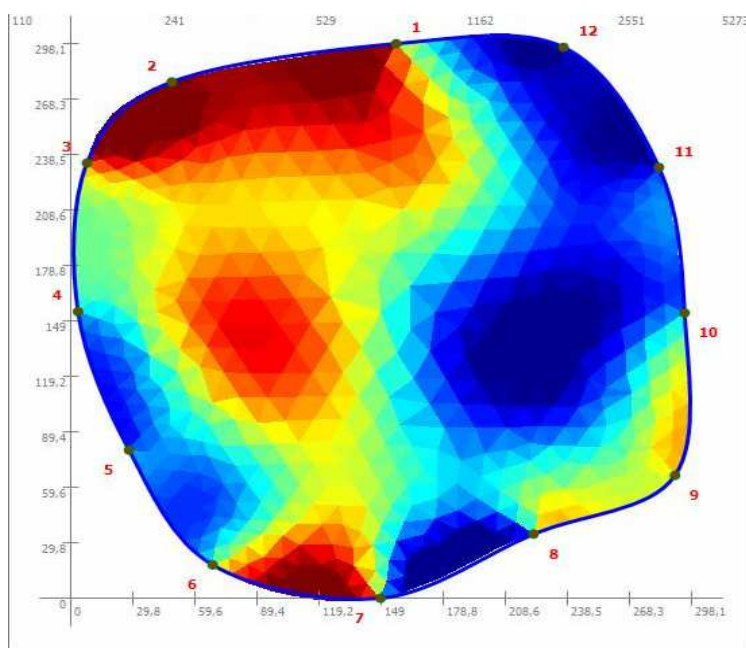
Zastosowanie tomografu elektrycznego (TreeTronic) nie przyniosły jasnych rezultatów. Metoda ta nie była dotychczas stosowana do drzew wypełnionych epidianem.

Tomograf elektryczny (Tretronic)
 góra 5.V.2009 B. Siegert

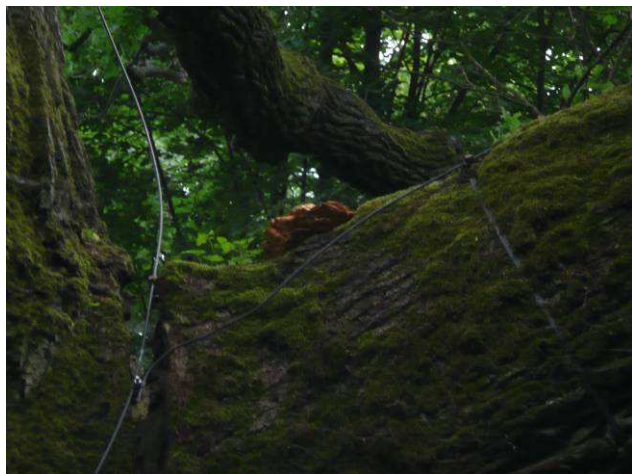
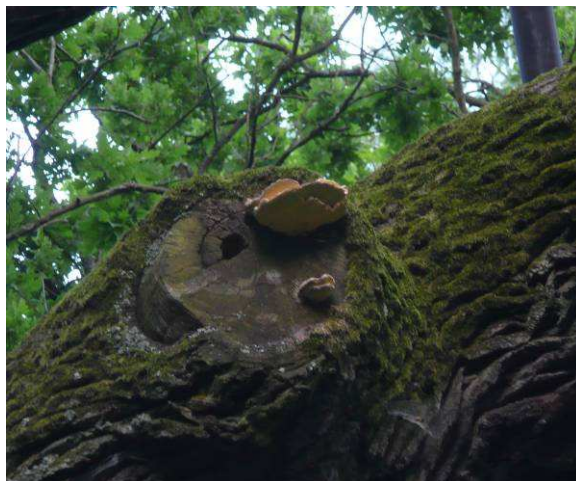
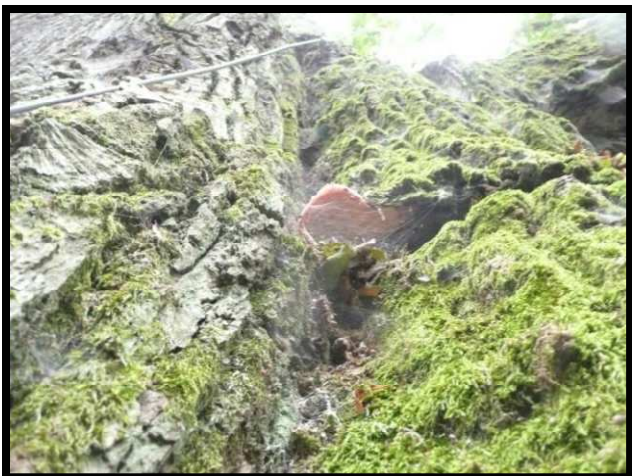
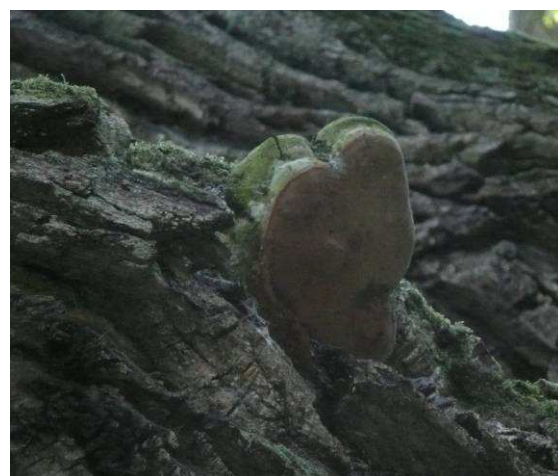
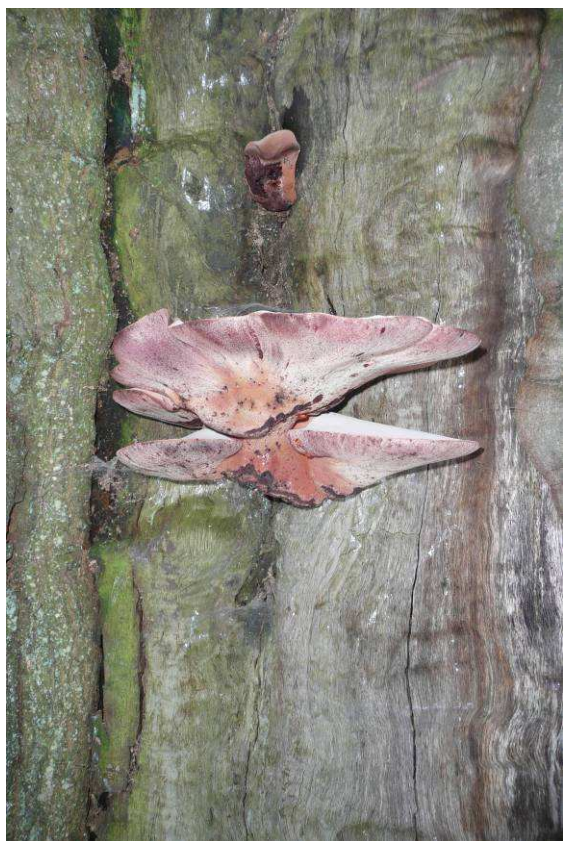
Fot. 7 – 11: Huby rozkładające drewno Bartka. Huba siarkowa, ozorek dębowy, czyreń dębowy.

Rozkład drewna powodowany jest przez trzy huby. Huba siarkowa powoduje dość szybką brunatną zgniliznę. Ozorek dębowy rozkłada drewno starych pni. Powodowana brunatna zgnilizna silnie osłabia pień. Najwolniej drewno bielaste dębu rozkłada czyreń dębowy. Całość biokorozji ma silny wpływ na statykę drewna. Dąb musi być całkowicie utrzymywany przez dodatkowe konstrukcje.

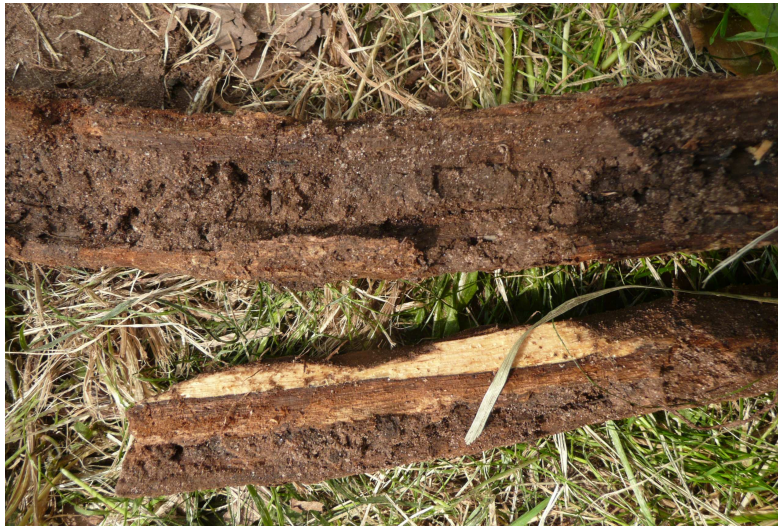
Fot. 12: Korzenie z rozłożonym drewnem

Grube korzenie w starej warstwie gleby są wypróchniałe i obumierają. Młode, cienkie korzenie rozwijają się stopniowo w nawiezionej warstwie. Jest to typowy objaw aerotropizmu.

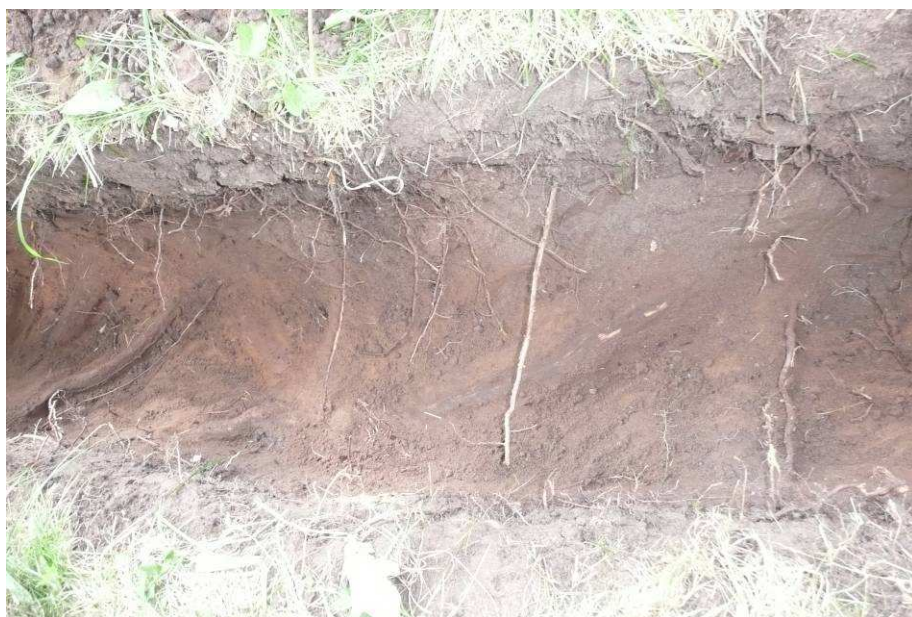
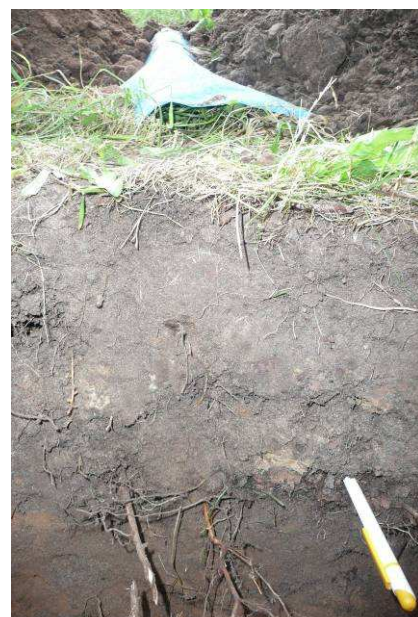
Fot. 15 - 16: Na profilu glebowym widoczny nasyp ziemi urodzajnej z młodymi korzeniami.

Badania glebowe potwierdziły istnienie nawiezionej warstwy ziemi urodzajnej w obrębie rzutu korony. Miąższość warstwy wynosi od 20 do 40 cm.

Poza tym prawdopodobnie ustawiczne nawadnianie doprowadziło do wymycia najdrobniejszych cząsteczek i spowodowało utworzenie nieprzepuszczalnej warstwy..

W warstwie tej Bodo Siegert stwierdził błonkę o funkcji membrany, wytworzonej z koloidów węglowych. Warstwa wraz z membraną wywiera negatywny wpływ na warunki życiowe korzeni drzewa. Pogorszyły się warunki tlenowe. Stwierdzono wyraźny deficyt tlenu w powietrzu glebowym.

6. Ostrożne, tylko częściowe usunięcie nawiezionej ziemi w obrębie rzutu korony. Stałe utrzymywanie i pielęgnacja warstwy runa. Praca musi być wykonana ręcznie i pod nadzorem. Praca powinna zostać rozłożona na cztery lata i wykonana w czterech równych sektorach.

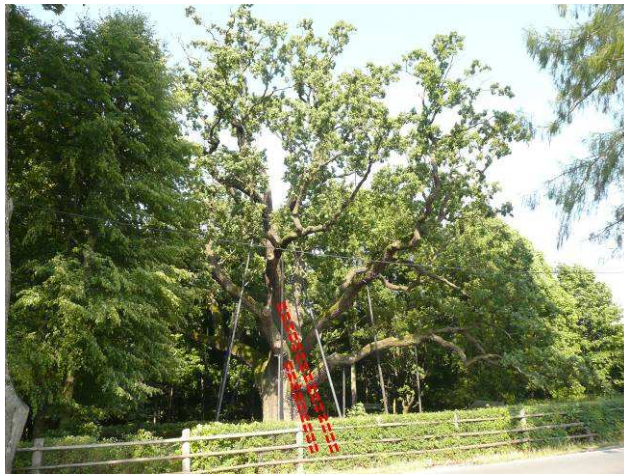
Fot. 17: Wizualizacja dwóch podpór

1. Wykonać inwentaryzację drzewa poprzez zeskanowanie 3 D całego drzewa
2. Konieczne są dwie podpory kłody od strony południowej. Jest to pierwszoplanowe zabezpieczenie do natychmiastowego wykonania. Jej celem jest podparcie wielkiej masy pochylonego pnia, wywołującej duży moment własnej masy. Wymaga specjalistycznego projektu i nadzoru.

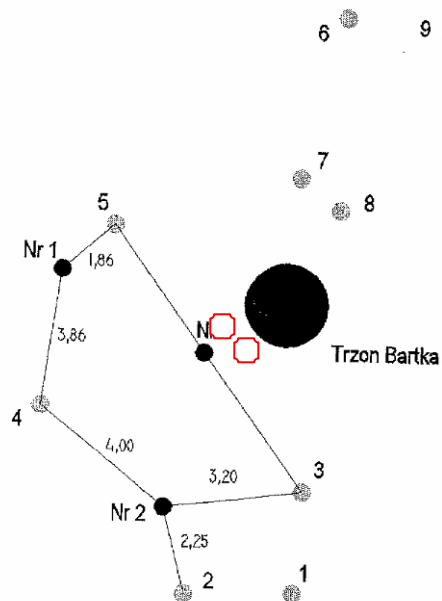
Ryc.1: Schemat systemu podpór istniejących i dwóch dodatkowych (czerwone).

3. Konieczne jest stężenie istniejących podpór. Stężenie podpór zabezpieczy całe drzewo przed ukłóceniem go przez wiatry. Wielkie konary drzewa wywołują ogromny moment obrotowy. Stężenia powinny być mocowane do sąsiednich podpór. Fundamentowanie należy ograniczyć do samych podpór. Wymaga specjalistycznego projektu i nadzoru.
