Kapliczka przydrożna z przełomu XIX i XX wieku w Dzierdżiówce

DOKUMENTACJA KONSERWATORSKA

mgr Piotr Zawadzki
konserwator dzieł sztuki
luty 2018 r.

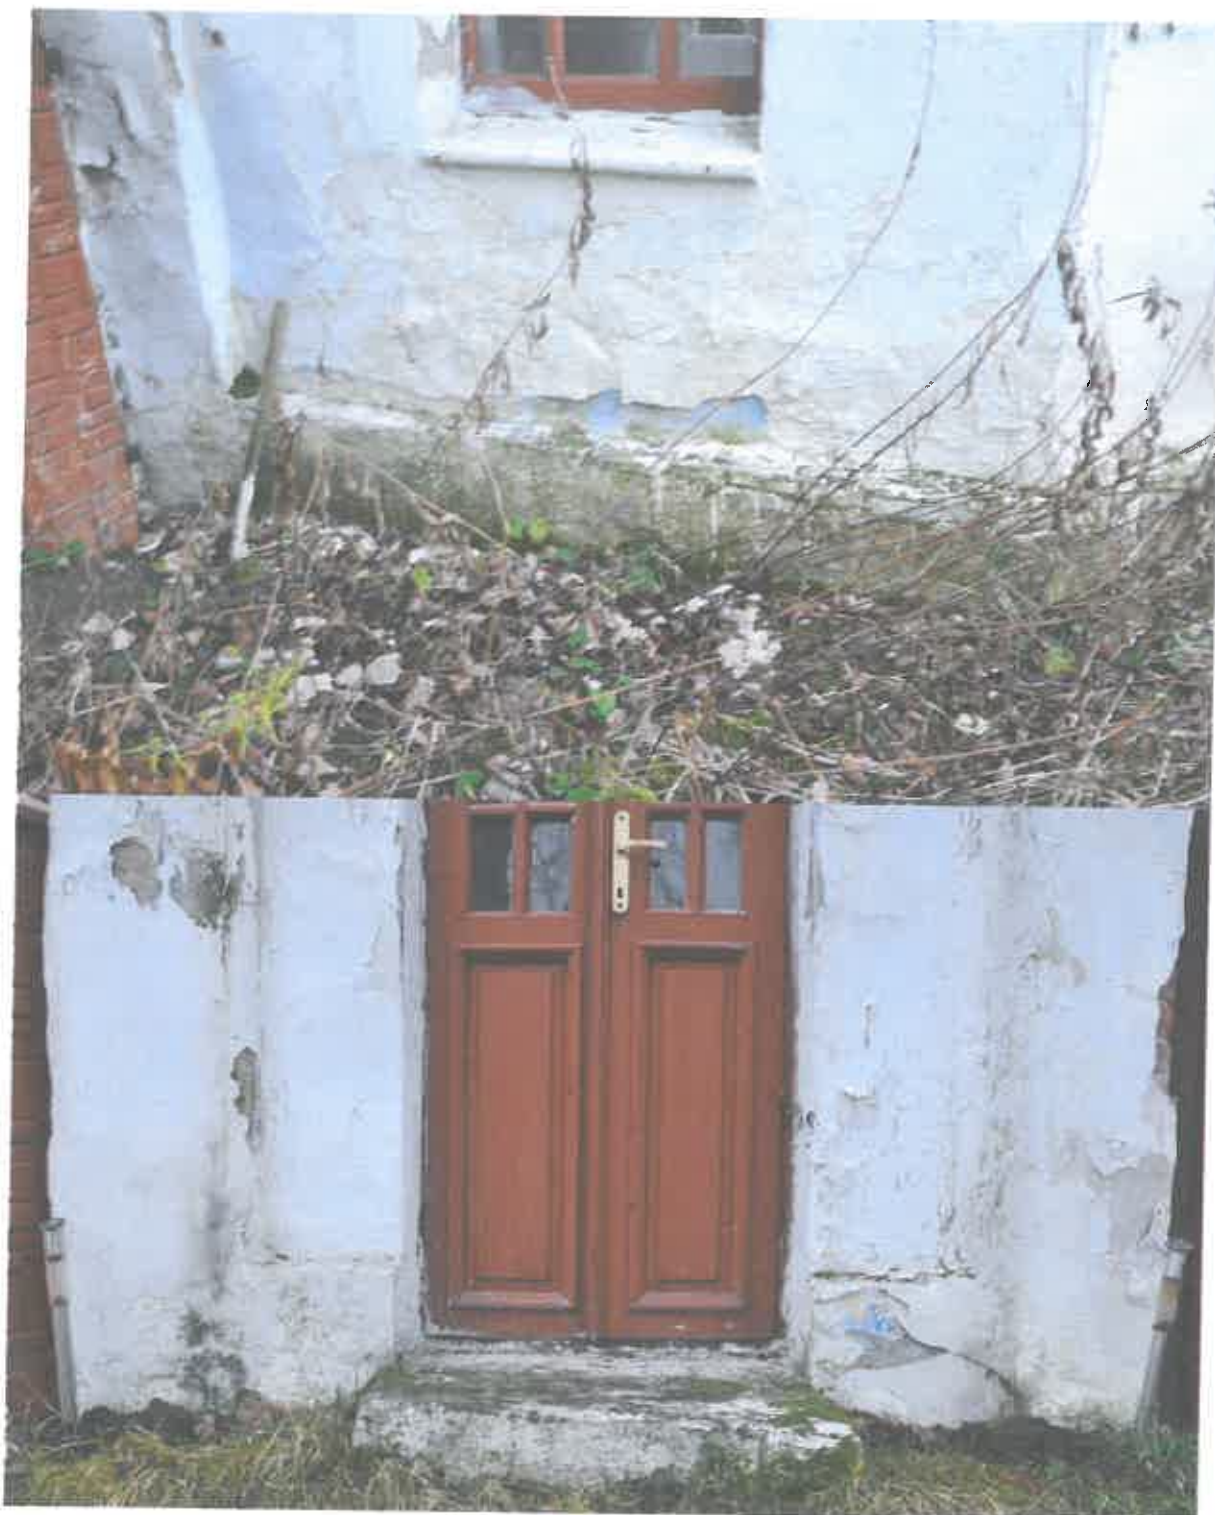
Oryginalny tynk wapienno – piaskowy był narażony na działanie niszczących czynników atmosferycznych. Bezpośredni kontakt z wodami opadowymi powodował ich podciąganie ze ścian i z podłoża. Porowata struktura powodowała namakanie i utrzymywanie się wilgoci w warstwach wewnętrznych muru. Zamarzająca woda i krystalizujące sole zwiększając swoją objętość osłabiły strukturę wewnętrzną tynków wapienno - piaskowych. Zachodzące w ten sposób procesy powodowały osypywanie się i odpadanie zewnętrznych warstw. W partiach pokrytych uszczelniającymi farbami, gdzie wymiana wilgoci z otoczeniem nie następuje w sposób naturalny i prawidłowy, po ich odsłonięciu zauważono osypywanie się powierzchni i odpadanie całych płatów tynku. Ziarna wypełniacza zaprawy tynkowej są luźne i wykazują tendencja do osypywania się nawet przy działaniu niewielkich sił n.p. przy potarciu palcem.

Fot. 4
Kapliczka przydrożna z przełomu XIX i XX wieku w Dzierdżiówce
Stan przed konserwacją
Widok złego stanu tynków e dolnych partiach ścian zewnętrznych
styczeń 2018 r.

Partie zdeintegrowanych tynków, uzupełnienia z dodatkiem cementu, warstwy wtórne, należy usunąć i zastąpić je nowym tynkiem renowacyjnym, podobnie jak warstwy zmurszałych cegieł aby stworzyć solidne podłoże pod nowe tynki.

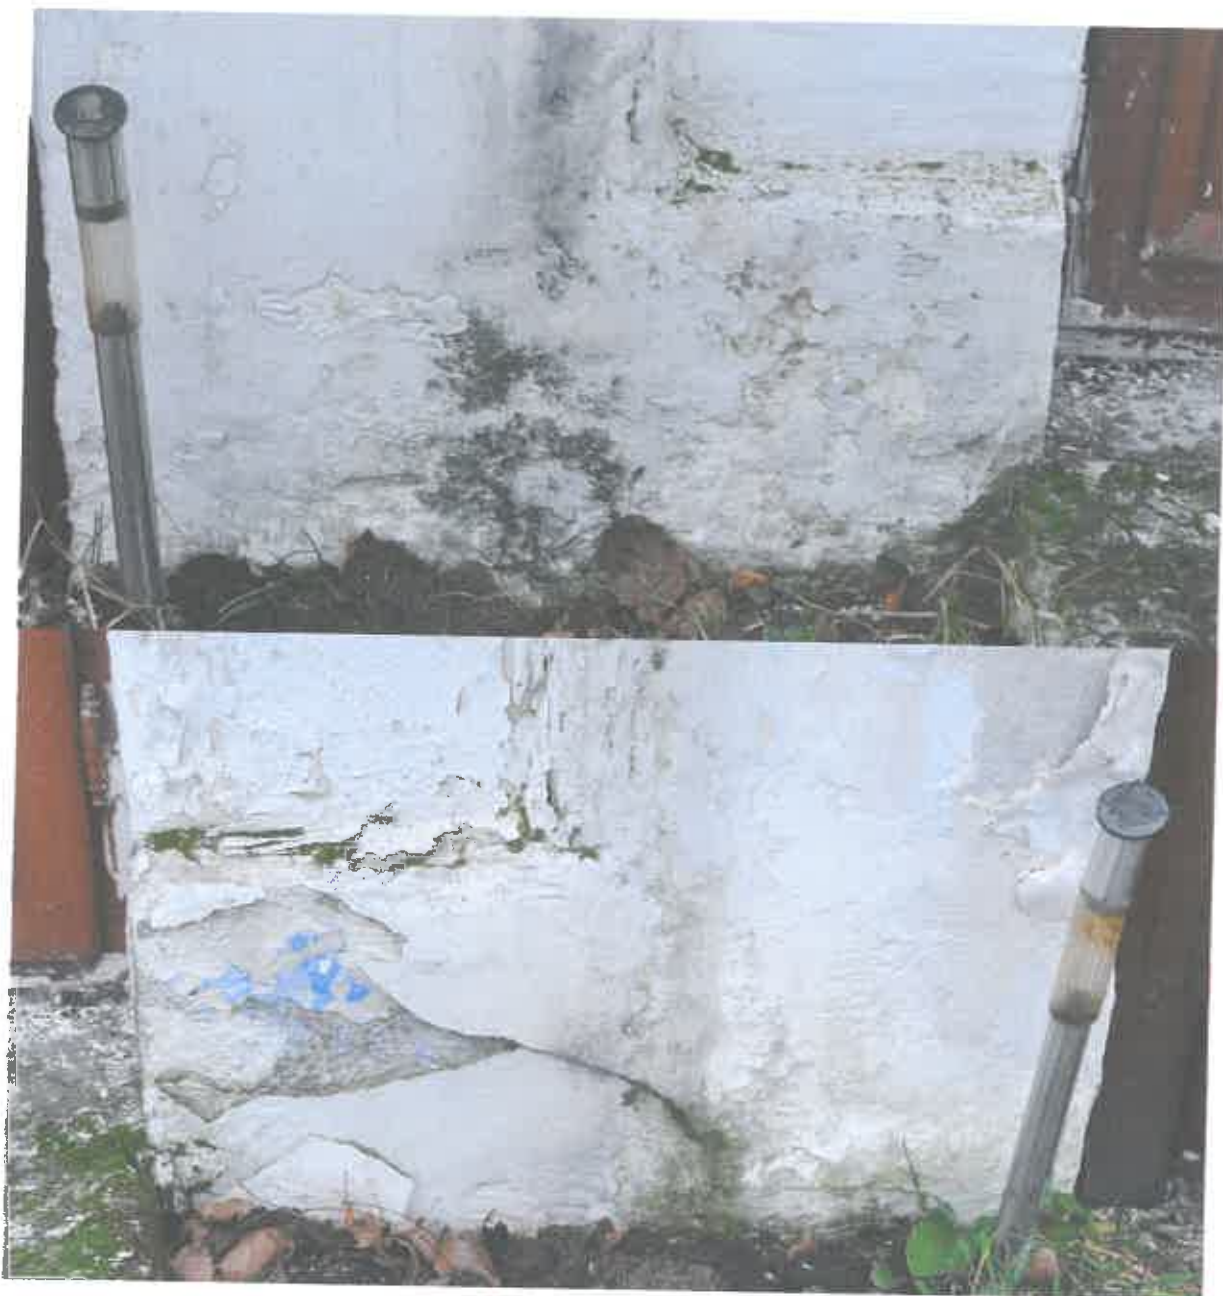
Fot. 5
Kapliczka przydrożna z przełomu XIX i XX wieku w Dzierżówce
Stan przed konserwacją
Widok złego stanu tynków e dolnych partiach ścian zewnętrznych
styczeń 2018 r.

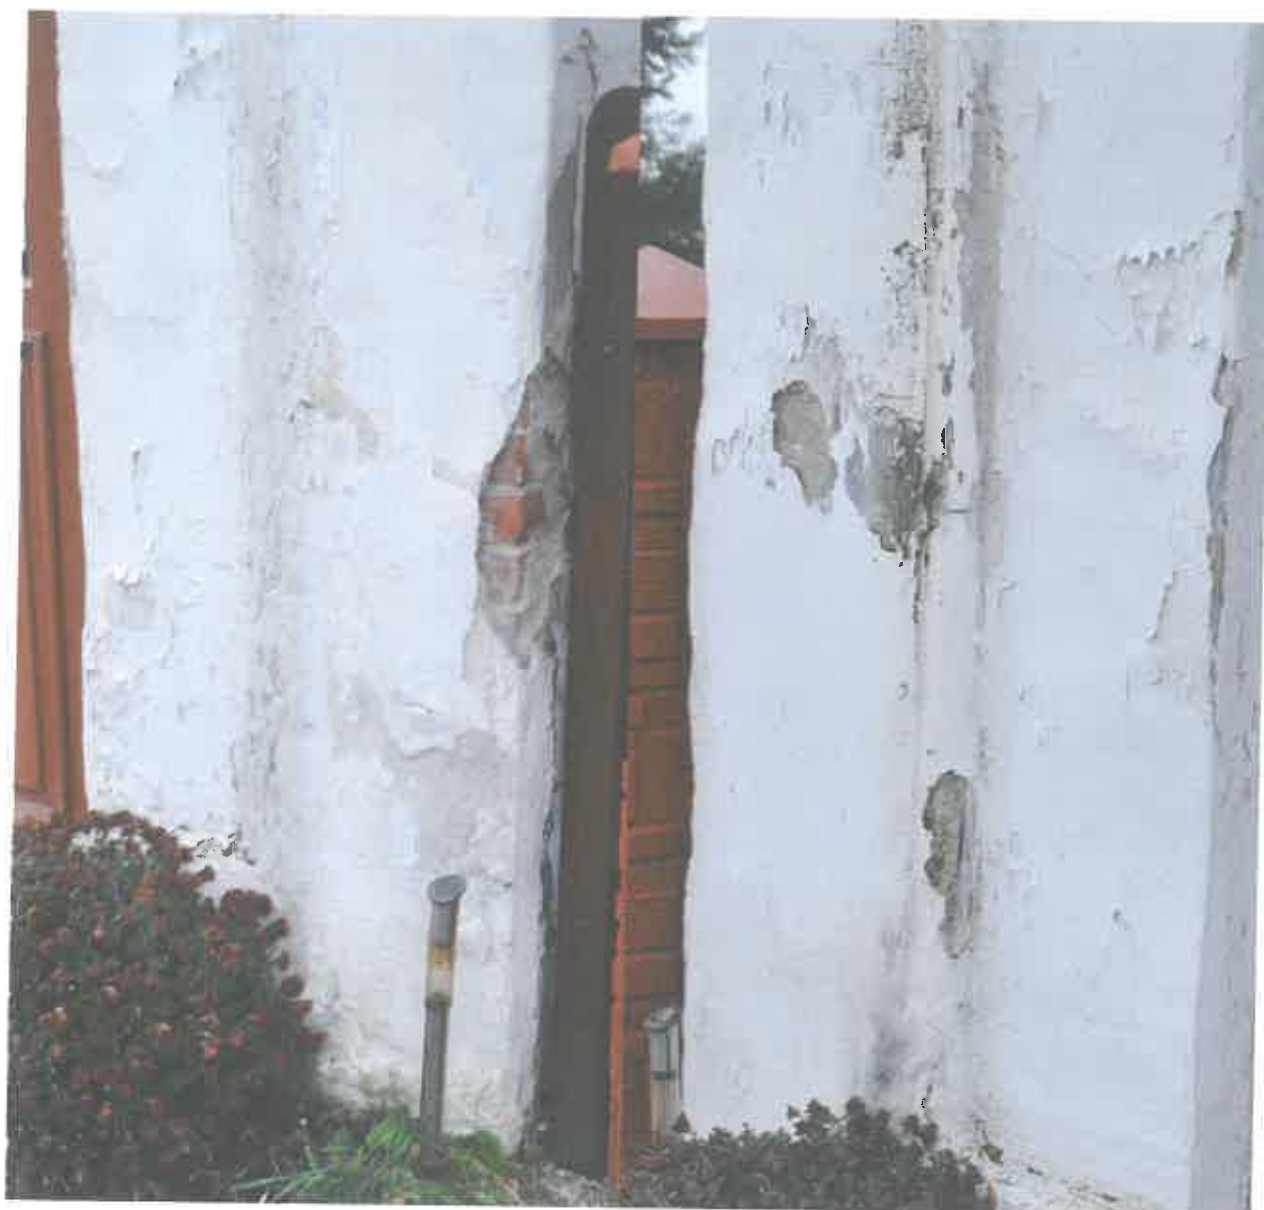
Fot. 6
Kapliczka przydrożna z przełomu XIX i XX wieku w Dzierdżiówce
Stan przed konserwacją
Widok złego stanu tynków e wyższych partiach ścian zewnętrznych
styczeń 2018 r.

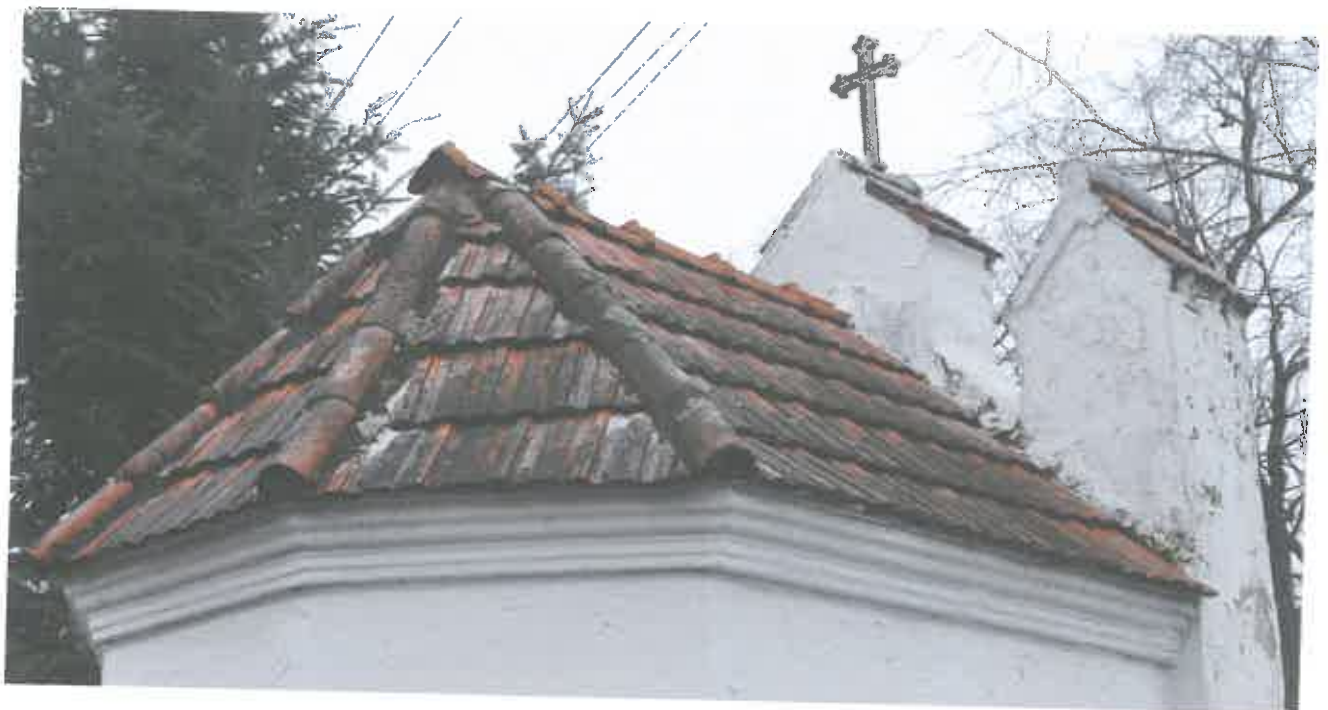
Fot. 7

Dach jest wykonany z pewnością, z belek drewnianych, stanowiących więźbę dachową, ich stan techniczny będzie możliwi do oceny po rozebraniu poszycia dachu. Dachówki ceramiczne wydają się być w stanie dobrym, ale poszycie jako całość nosi ślady wielokrotnych napraw szczelności przy użyciu zaprawy cementowej. Powierzchnia dachówek pokryta jest mchem i porostami.

Widok dachu, widoczne liczne naprawy szczelności zaprawą cementową i porosty na powierzchni dachówek
styczeń 2018 r. wyk. Piotr Zawadzki

13. Demontaż dachówek
14. Odczyszczenie ich powierzchni
15. Ponowny montaż
16. Ewentualna naprawa rozluźnionych łączy

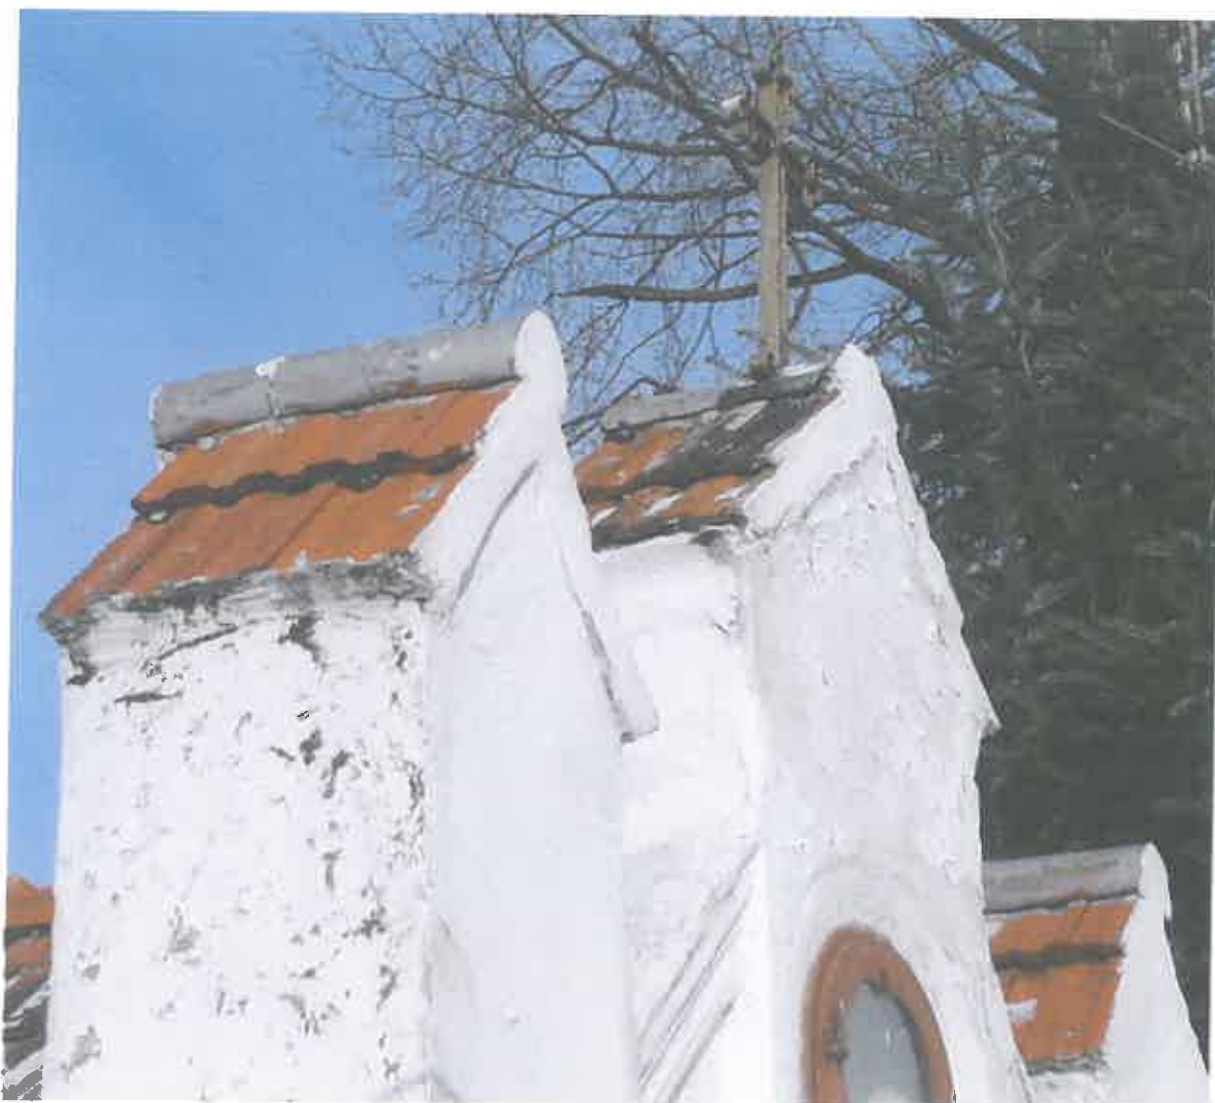
Dachówki występują także na szczytach sterczyn elewacji frontowej, są one w podobnym stanie zachowania, ale w przeciwieństwie do dachu właściwego, płaszczyzny ich styku przykryte są gąsiorami wykonanymi z blachy ocynkowanej, wymagającej konserwacji.

Fot. 8
Kapliczka przydrożna z przełomu XIX i XX wieku w Dzierdźwówe
Stan przed konserwacją
Widok neogotyckiego szczytu elewacji frontowej z tynkami w złym stanie
styczeń 2018 r.

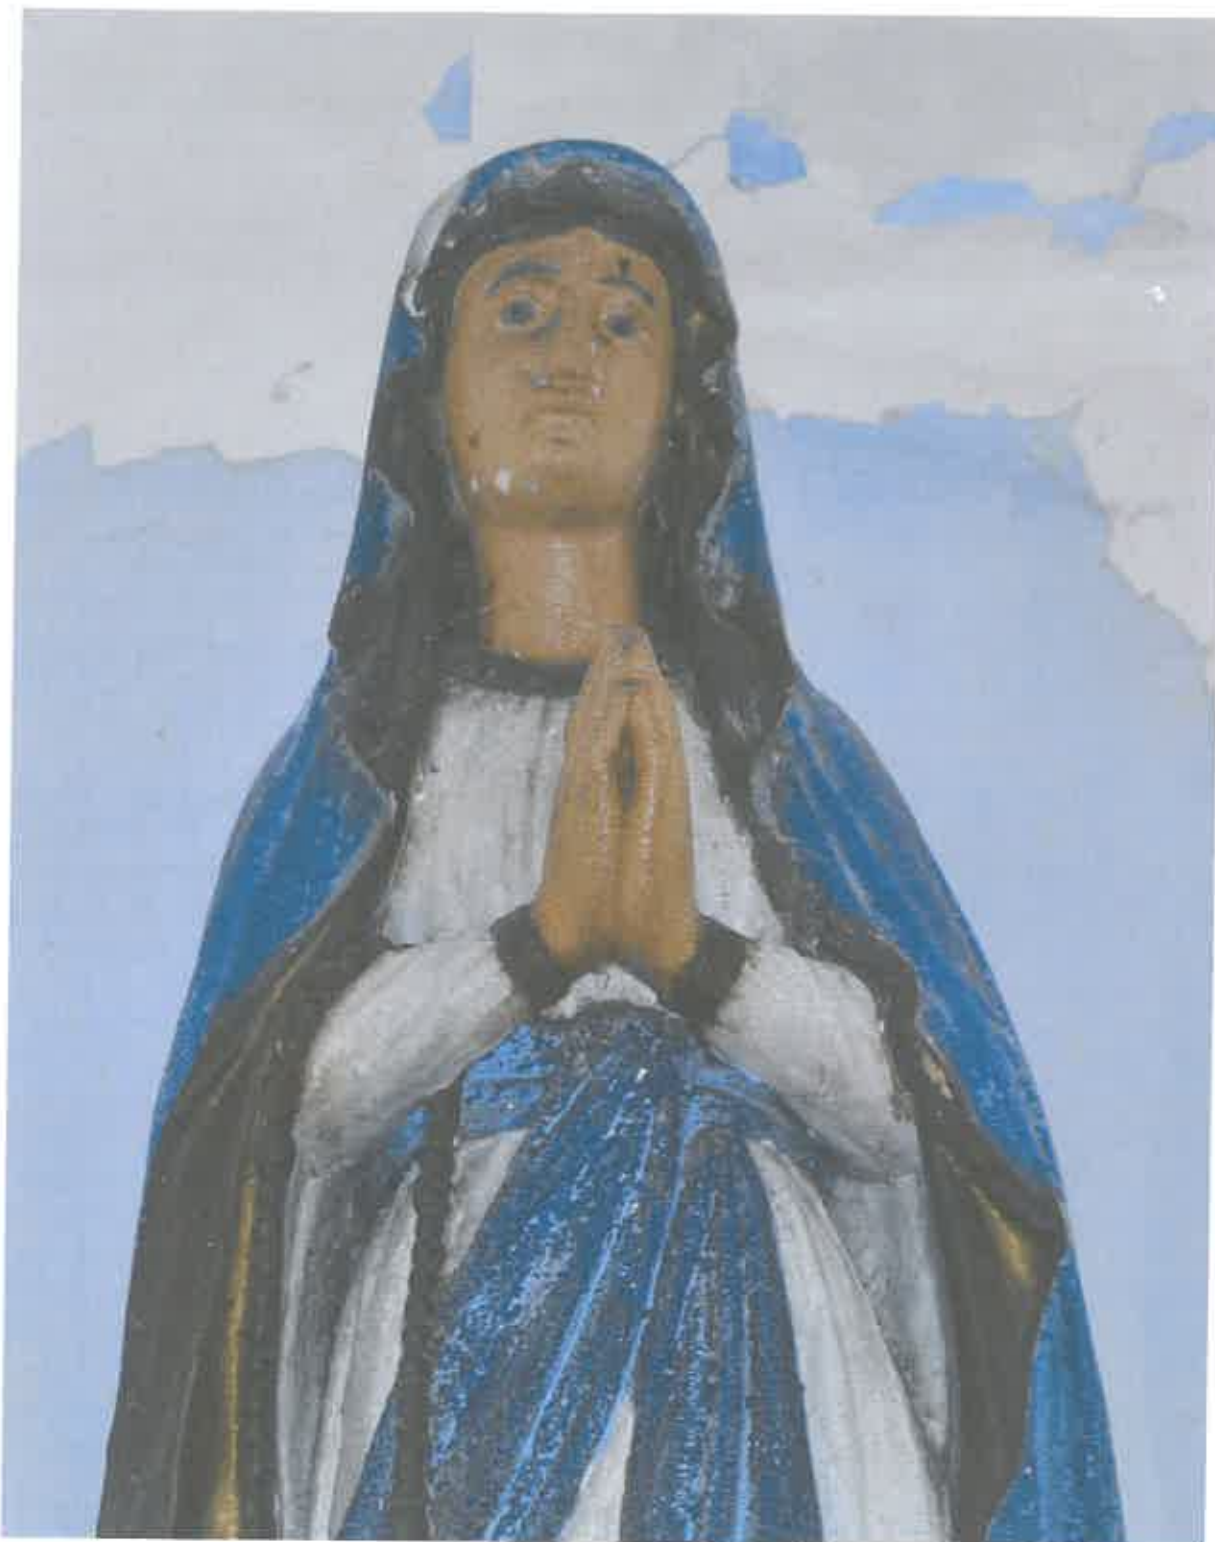
Fot. 12

Rzeźba została wykonana ze drobnoziarnistego jasnego piaskowca. Stan techniczny struktury piaskowca wydaje się zadowalający. Pierwotnie licowa powierzchnia kamienia pokryta została farbami mineralnymi polichromię. W latach powojennych XX w. wszystkie powierzchnie zostały przemalowane farbami klejowymi z dodatkiem wypełniacza kredowego,

a karnacja i suknia farbami olejnymi w kolorach nawiązujących do kolorystyki pierwotnej. Na powierzchni polichromii autorskiej stwierdzono obecność dwóch warstw przemaalówki.

Widok górnych partii figury Matki Boskiej – widoczne przemalowania
styczeń 2018 r.

Figurze Matki Boskiej należy przywrócić pierwotny wygląd, odtwarzając polichromię o pierwotnej kolorystyce wzorując się na zachowanych na powierzchni piaskowca pozostałościach polichromii autorskiej.

32. Odczyszczenie powierzchni piaskowca - usunięcie wtórnych farb z całości powierzchni
33. Wykonanie nowej polichromii w kolorystyce odwzorowującej kolorystykę autorską w technice silikatowej
34. Pokrycie powierzchni werniksem wykończeniowym

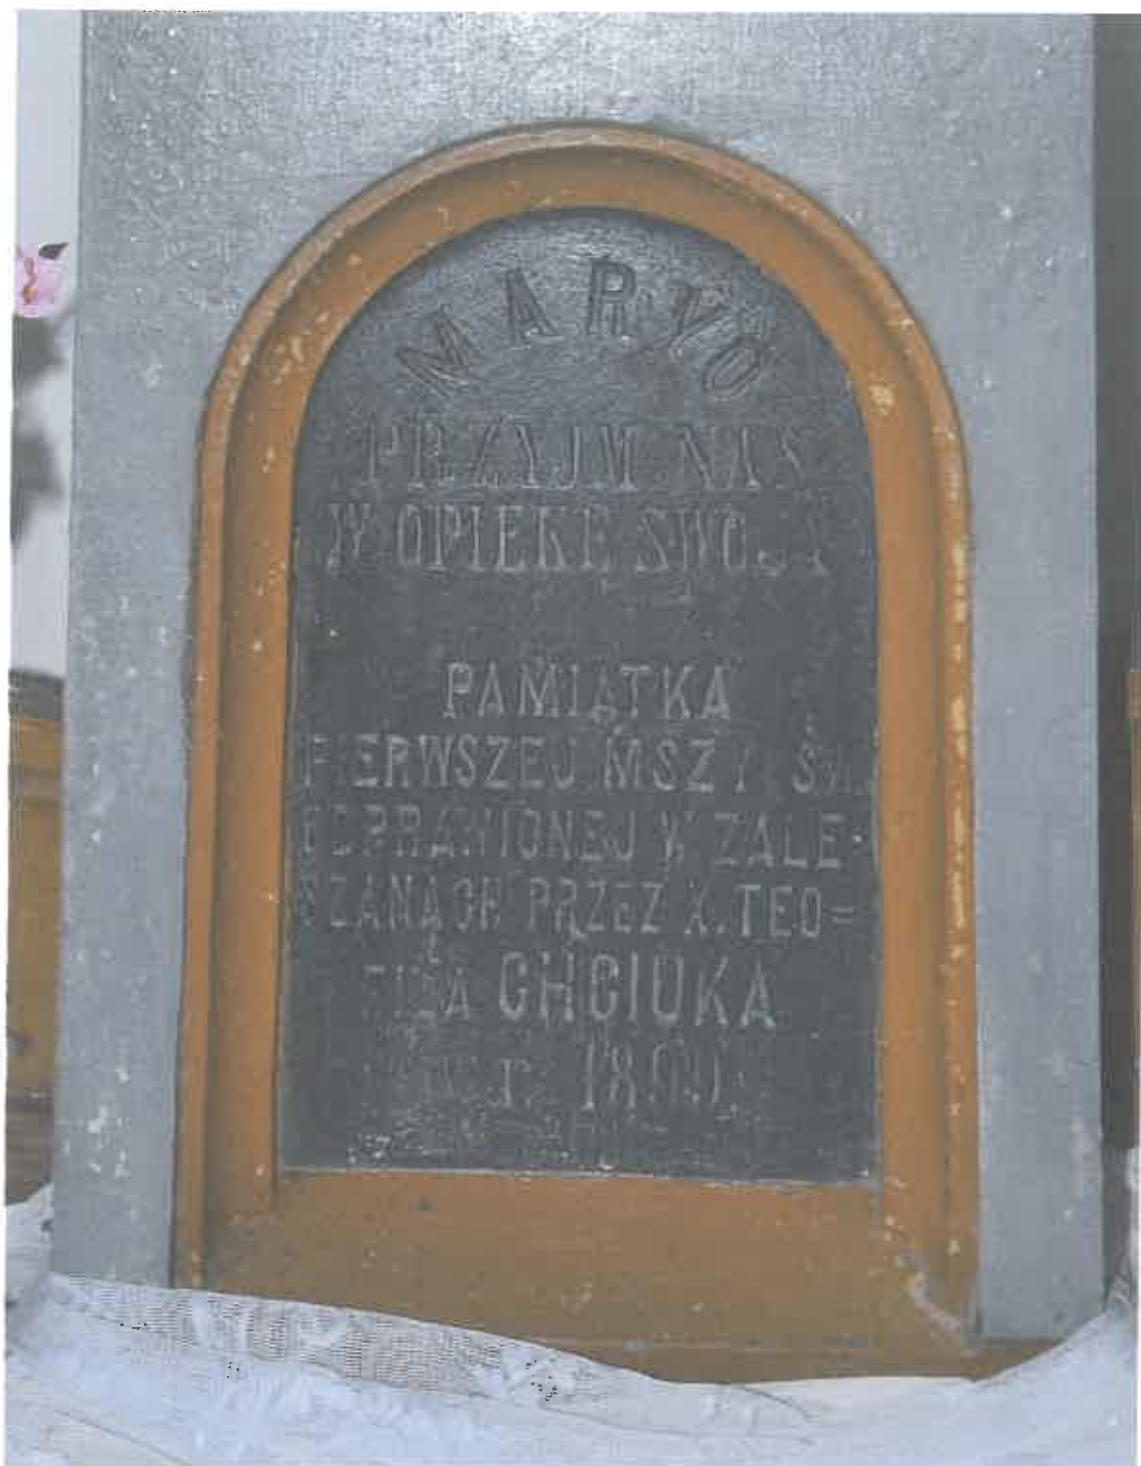
Fot. 13

Widok tablicy inskrypcyjnej na przedniej ścianie cokołu, pokrytego obecnie farbami olejnymi

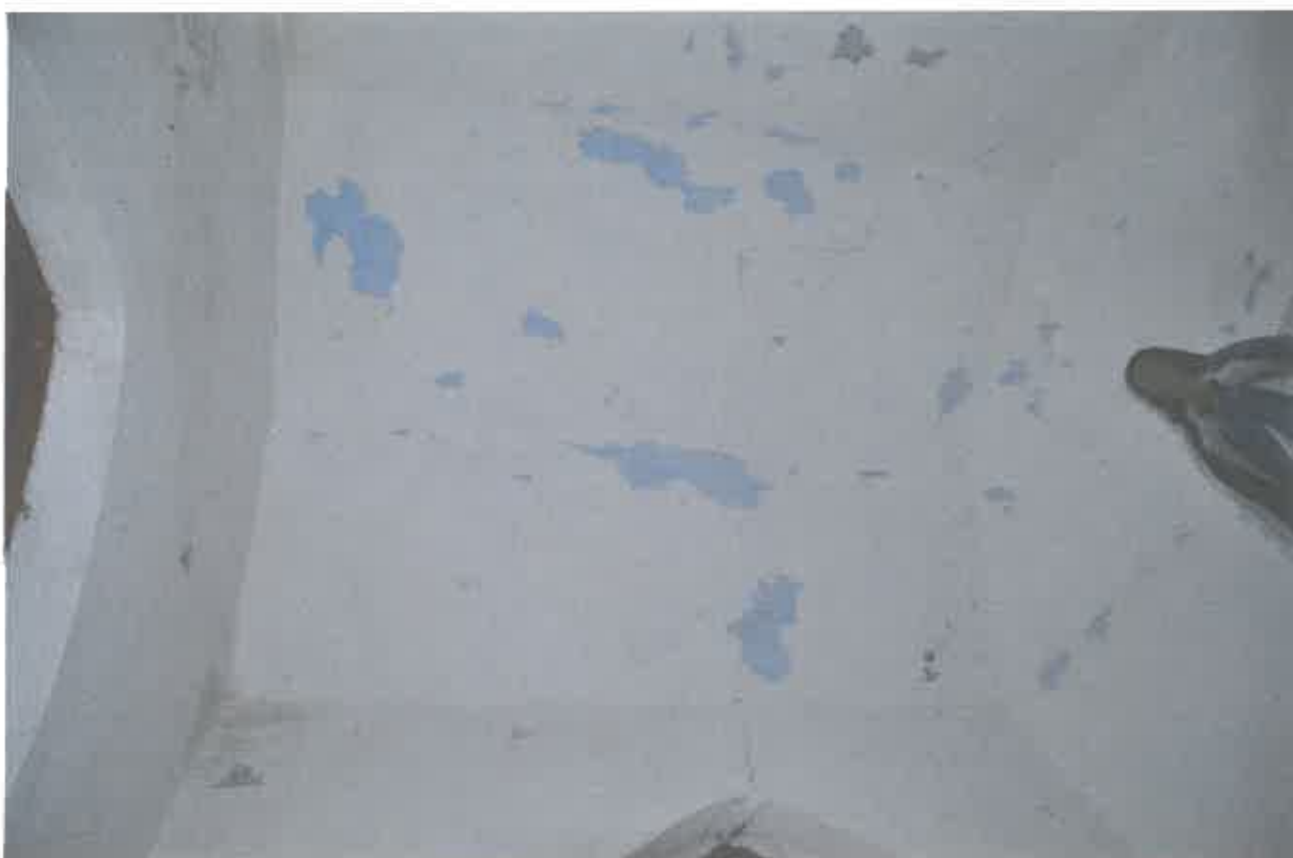
Fot. 14

Jest tu konstrukcja drewniana, z desek otynkowanych od strony wnętrza tynkiem wapienno – piaskowym, pokrytym warstwą polichromii w technice wapiennej. Polichromia jest dwukolorowa, przecierana i jest w dość dobrym stanie, nadającym się do odsłonięcia i wyeksponowania. Obecnie jest pokryta kilkoma warstwami farb wapiennych. W kilku miejscach widoczne są zacieki wynikające z nieszczelności dachu. Widoczne są spękania struktury tynku, spowodowane pracą drewnianej konstrukcji. Jej stan techniczny będzie możliwi do oceny po rozebraniu poszycia dachu.

Widok sklepienia z wielokrotnymi przemalówkami

Polichromię na wklepieniu należy odsłonić i zachować w oryginale w stopniu, na jaki pozwoli jej stan techniczny

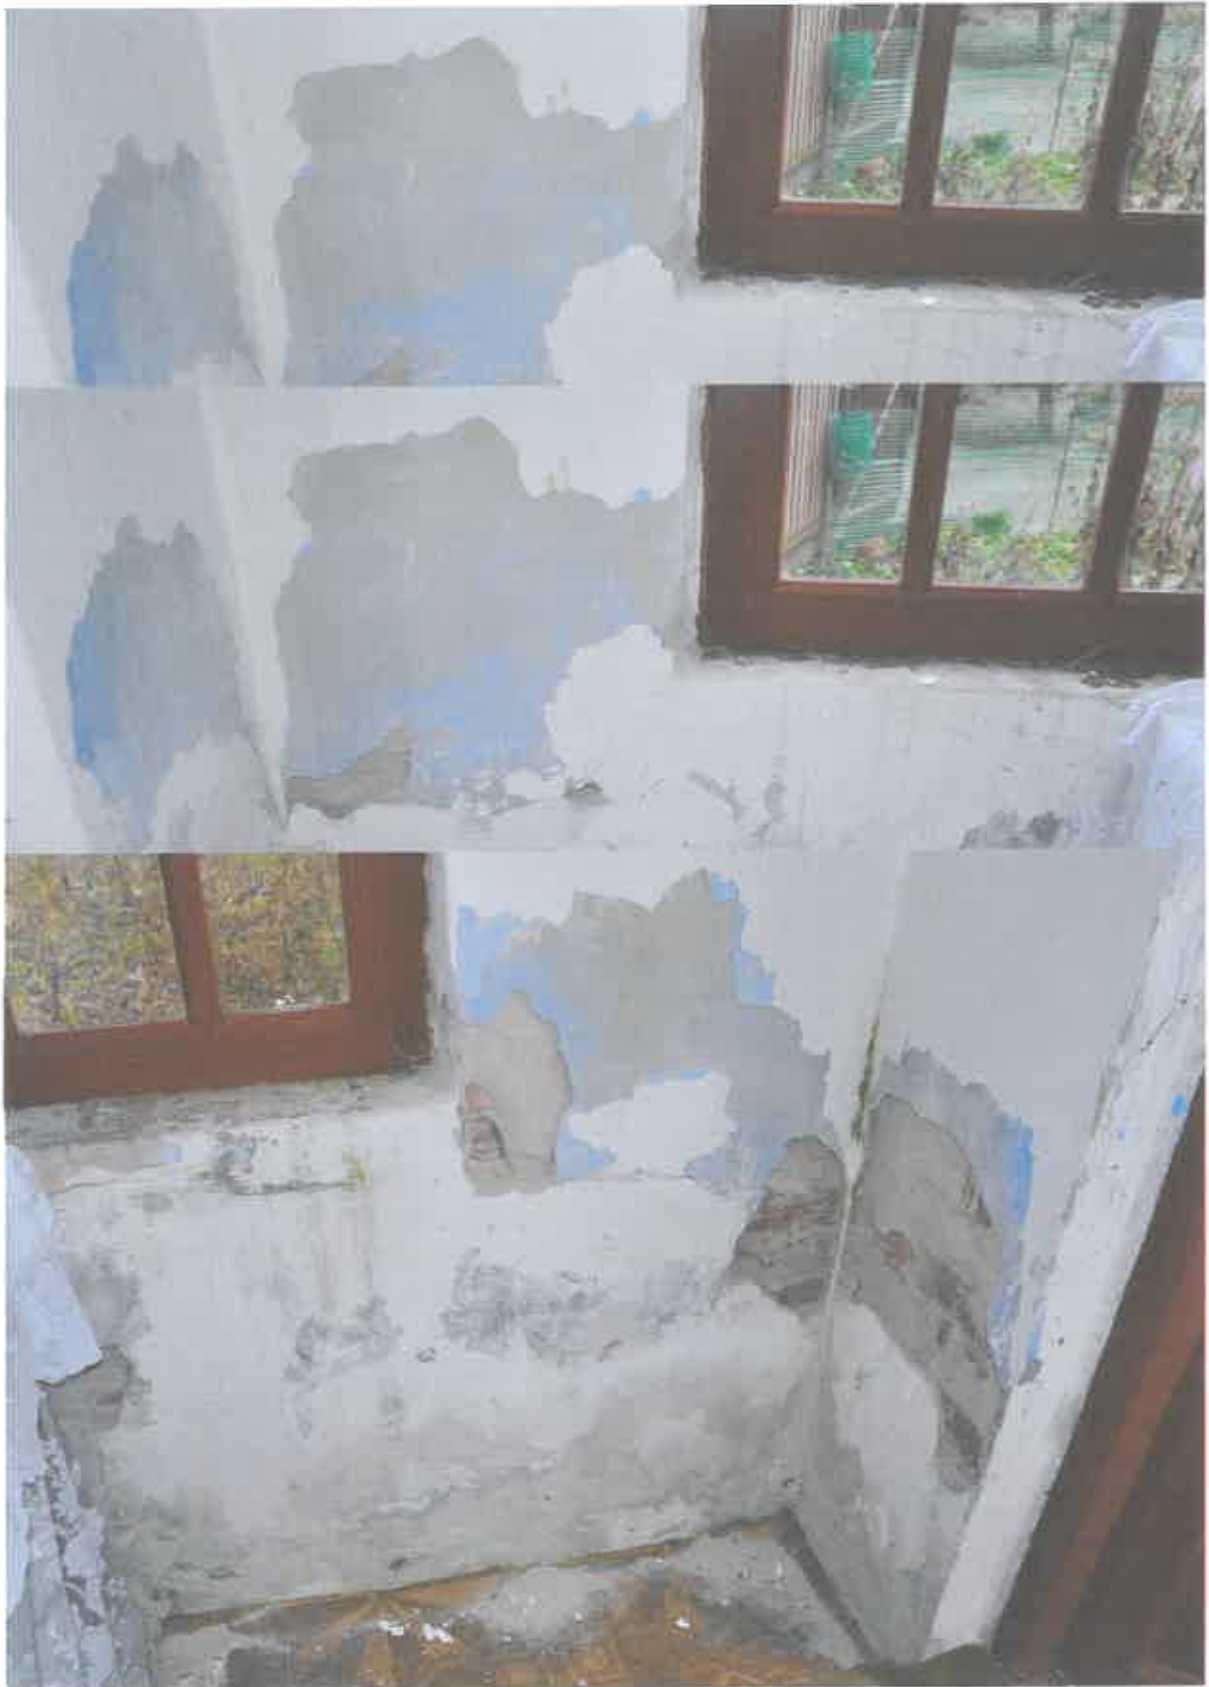
Analogiczne zjawiska dotyczą także wewnętrznych ścian kapliczki i tynków wewnętrznych, szczególnie w dolnych partiach ścian.

Fot. 15
Kapliczka przydrożna z przełomu XIX i XX wieku w Dzierdżówce
Stan przed konserwacją
Widok złego stanu tynków e dolnych partiach ścian wewnętrznych
styczeń 2018 r.

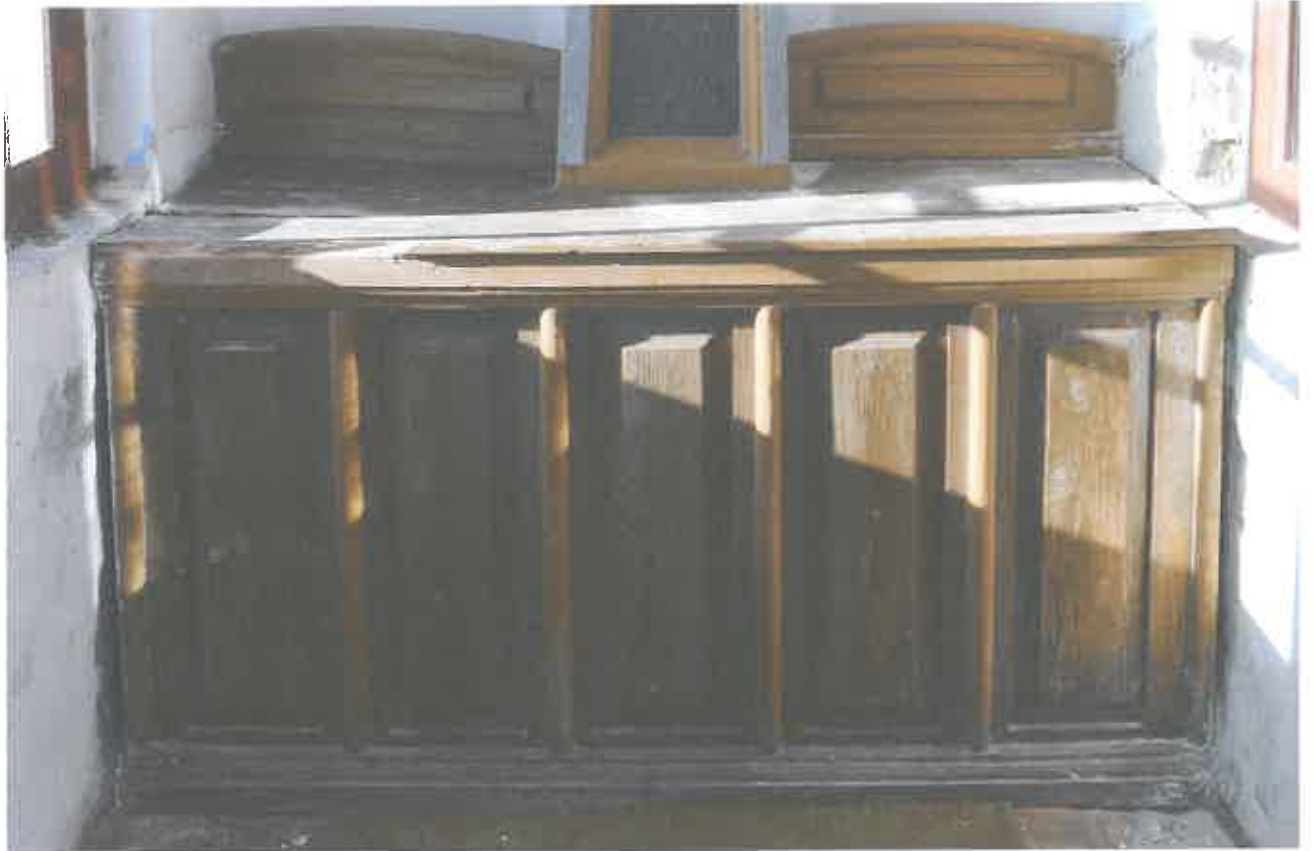
Mensa ołtarzowa jest elementem wtórnym wystroju wnętrza. Wykonano ją z drewna modrzewiowego i pokryto farbą olejną. Stół ołtarzowy jest w znacznym stopniu zniszczony.

Fot. 16
Kapliczka przydrożna z przełomu XIX i XX wieku w Dzierdźwówe
Stan przed konserwacją
Widok przedniej burty mensy ołtarzowej
styczeń 2018 r.

Burta mensy powinna zostać poddana zabiegom konserwatorskim, natomiast zniszczony blat należy wymienić na nowy.

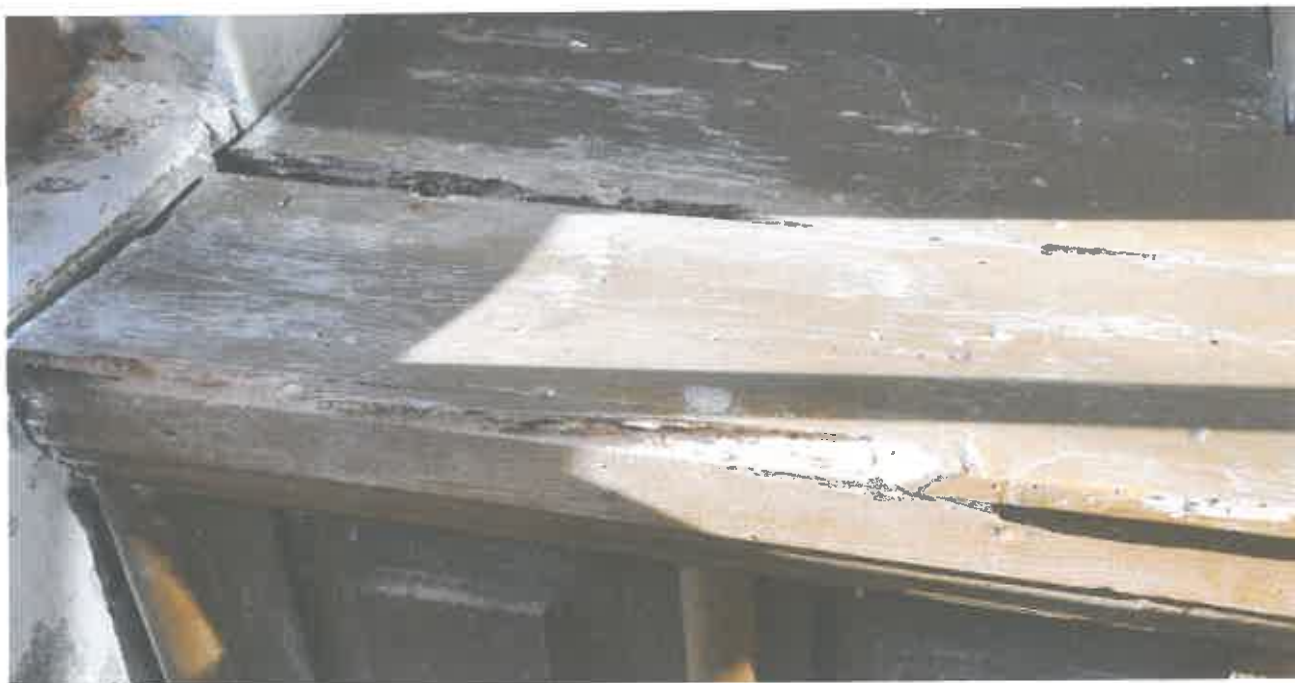
Fot. 17

Zniszczenia pochodzenia biologicznego polegają na poważnym uszkodzeniu struktury drewna przez działalność drewnojadów, kołatka domowego (*Anobium Punctatum*) elementy posiadają spękania wynikające z pracy drewna pod wpływem zmian wilgotności i temperatury.

Widok blatu mensy ołtarzowej, zniszczonego przez drewnojady
styczeń 2018 r.

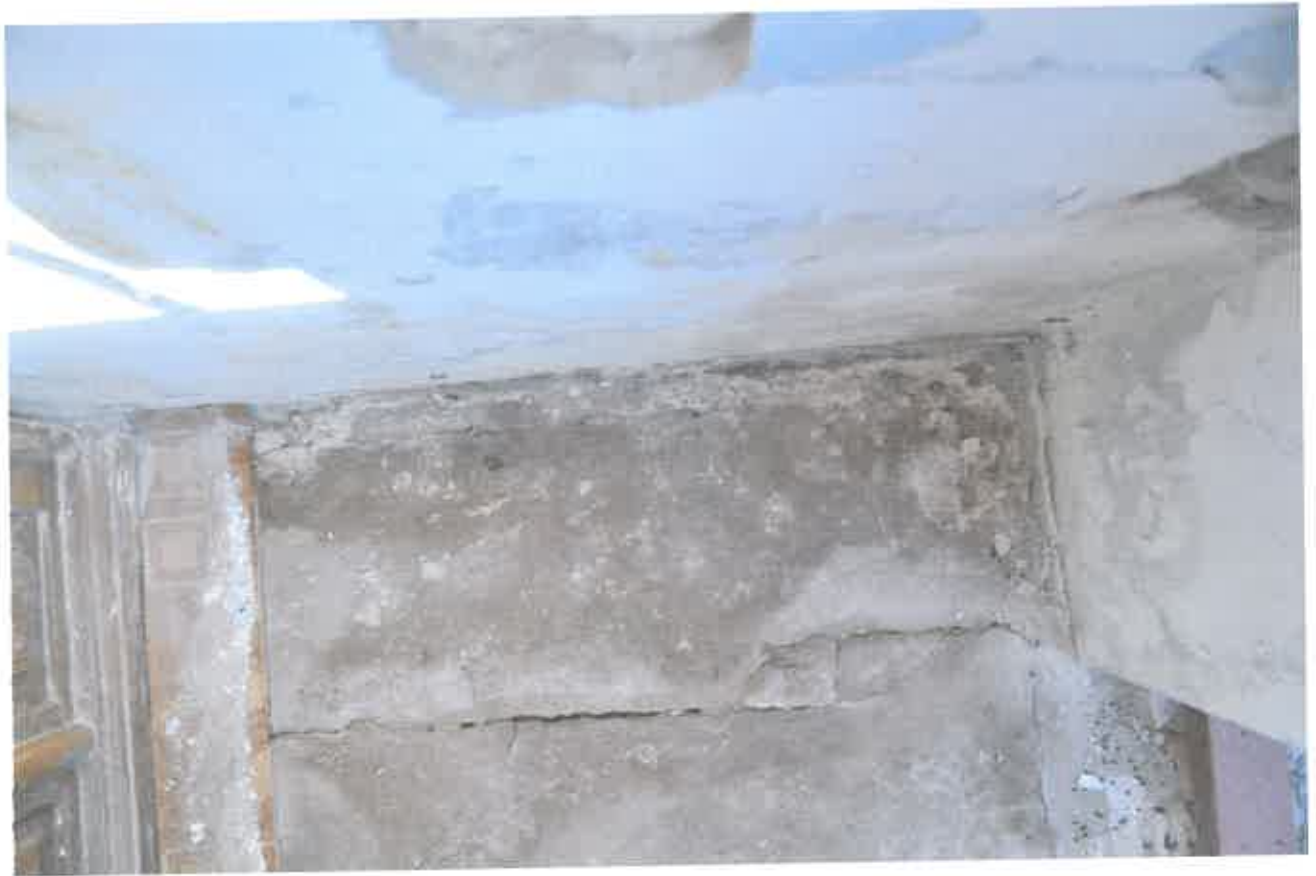
Posadzka została wykonana jako betonowa wylewka, prawdopodobnie na podsypce z gruzu, lub tłucznia kamiennego. W wyniku osiadania fundamentów nastąpiło jej pęknięcie i powstanie dylatacji i uskoku ok. 2 cm. Ponadto całą jej powierzchnię pokrywa grzyb piwniczny - /Gnilica mózgowata (Coniophora puteana)

Fot. 18
Kapliczka przydrożna z przełomu XIX i XX wieku w Dzierdźiówce
Stan przed konserwacją
Widok posadzki kapliczki z pęknięciem i śladami zagrzybienia
styczeń 2018 r.

konsolidujących i spajających mur, wyeliminuje możliwość rozsypania się konstrukcji murowanej. Wymiana posadzki na nową, z wykonaną izolacją poziomą uszczelni wnętrze. Naprawa poszycia dachu i jego więźby pozwoli wyeliminować zjawisko przedostawania się wód opadowych do wnętrza.
