HERBY NA WIEZY PACZKOWSKIEJ
program prac konserwatorskich

Wrocław 2014

DEKORACJA NA TYNKU na elewacjach Bramy Paczkowskiej w Ziębicach
materiał – tynk barwiony w masie
Ziębice, ul. Grunwaldzka

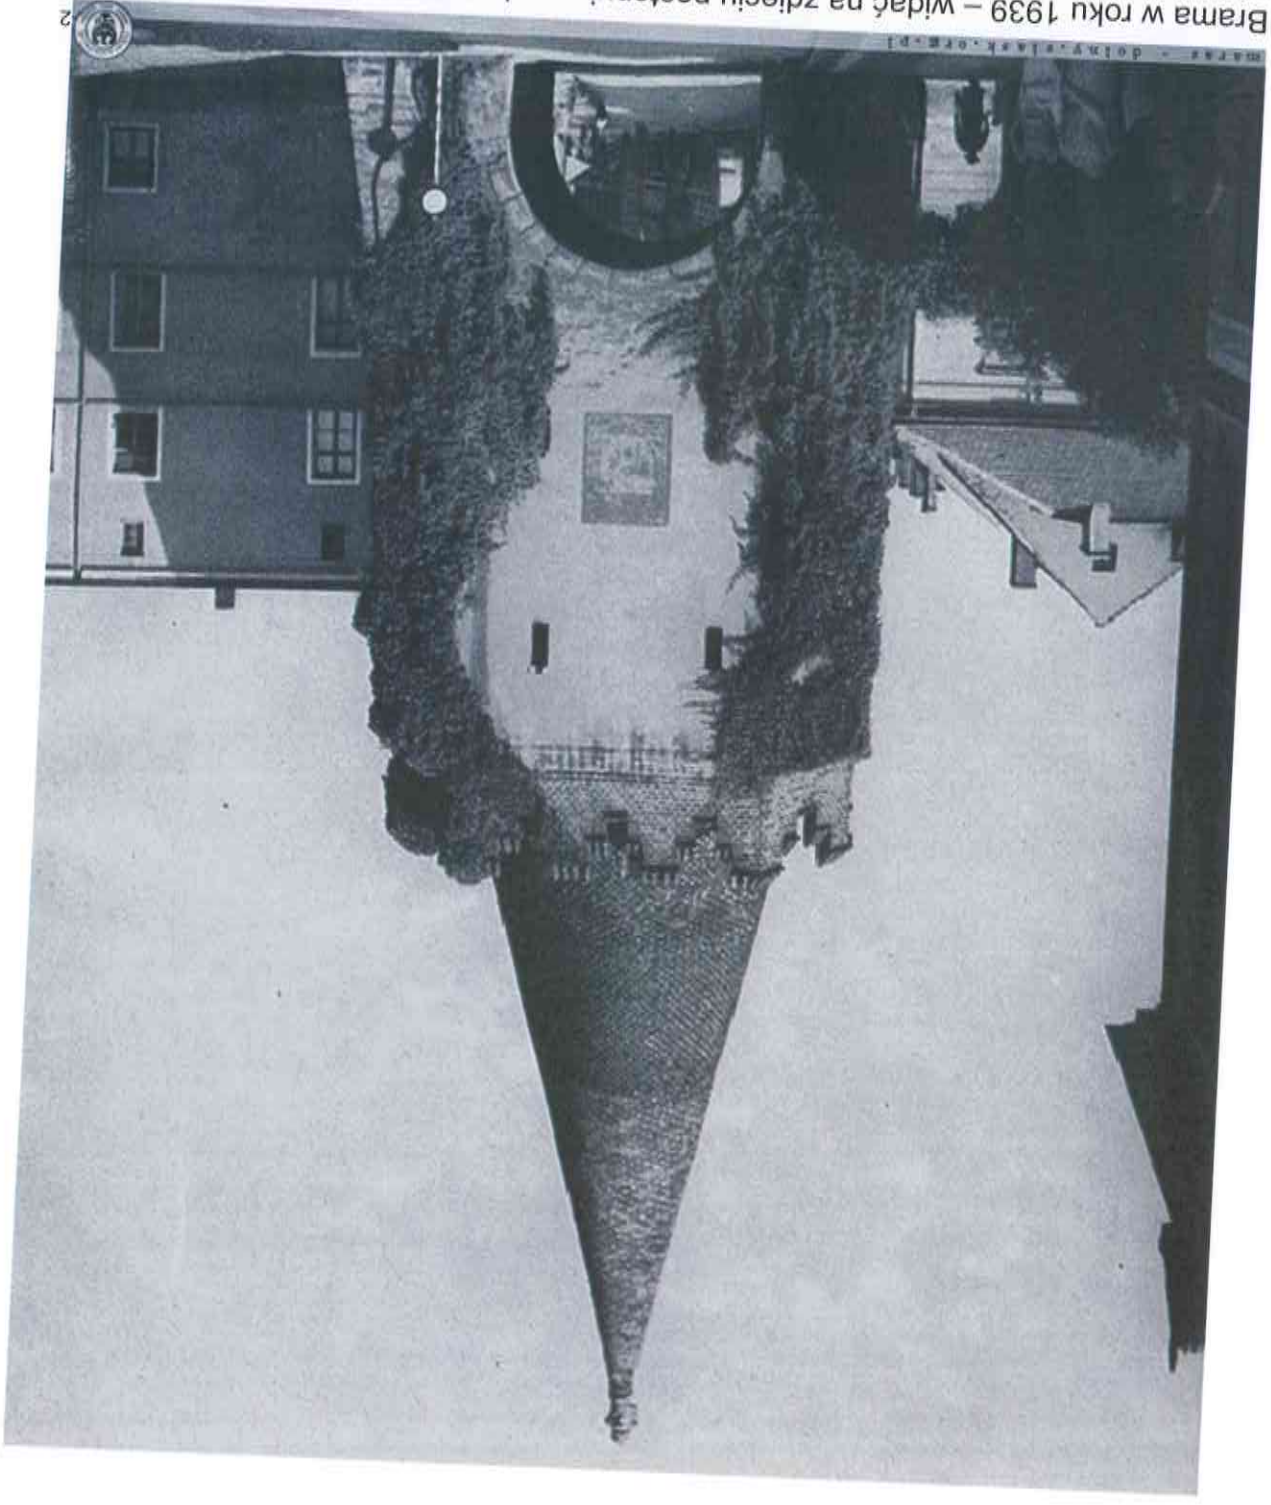
Brama w roku 1939 – widać na zdjęciu postępujące niszczenie dekoracji!

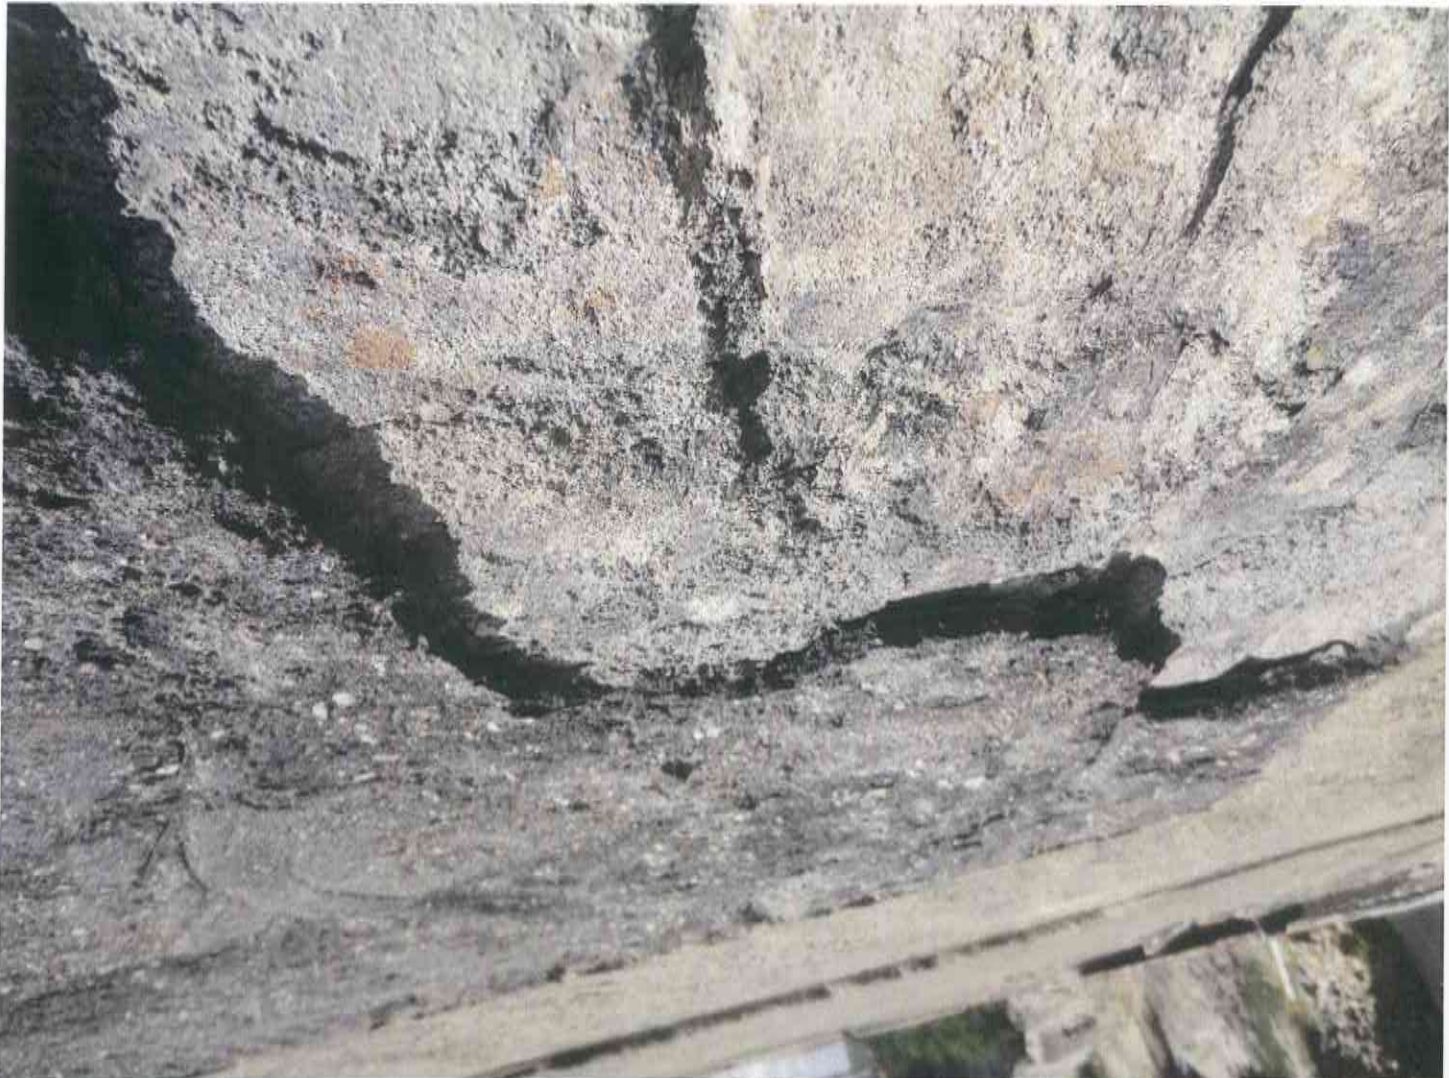
14. Ziębice Brama Pakowska, dekoracja na tynku od strony zewnętrznej murów - widoczne rozległe odspojenie w formie pęcherza w dolnej części kompozycji
15. Ziębice Brama Pakowska, dekoracja na tynku od strony zewnętrznej murów - widoczne rozległe odspojenie w formie pęcherza w dolnej części kompozycji

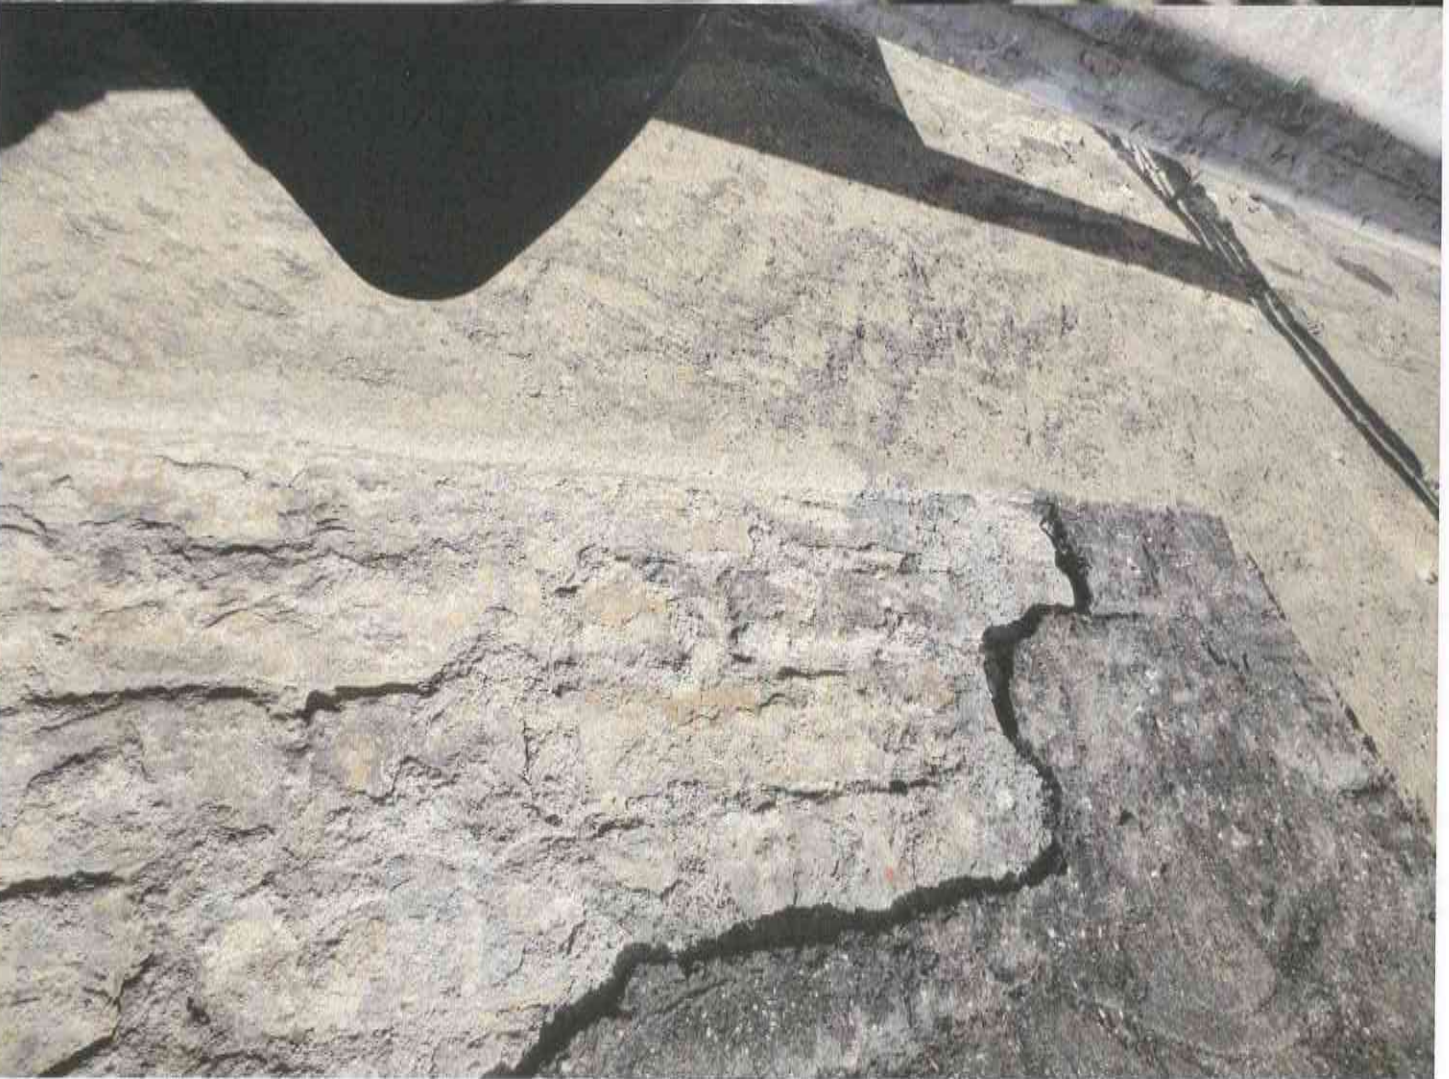
16. Ziębice Brama Pakowska, dekoracja na tynku od strony zewnętrznej murów - widoczne rozległe odspojenie w formie pęcherza w dolnej części kompozycji
