HERBY NA WIEŻY PACZKOWSKIEJ

program prac konserwatorskich

Wrocław 2014

DEKORACJA NA TYNKU na elewacjach Bramy Paczkowskiej w Ziębicach
materiał – tynk barwiony w masie
Ziębice, ul. Grunwaldzka

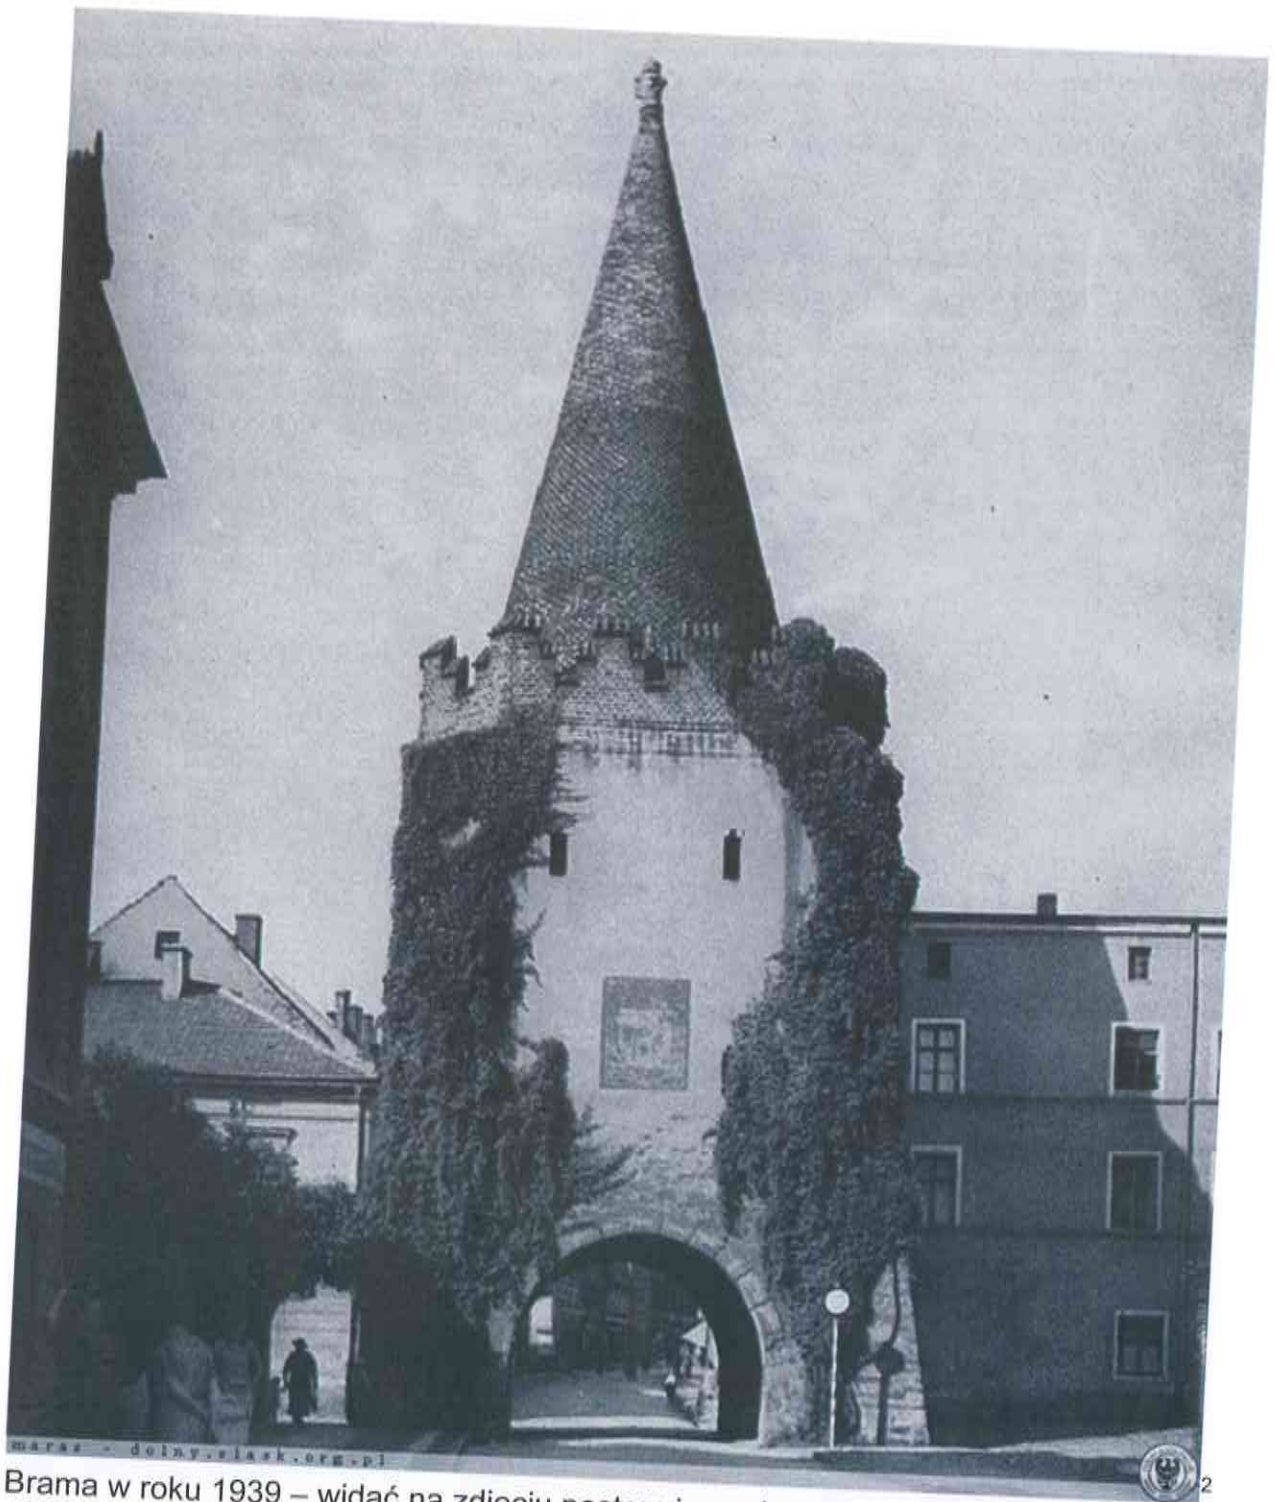
Brama w roku 1939 – widać na zdjęciu postępujące niszczenie dekoracji

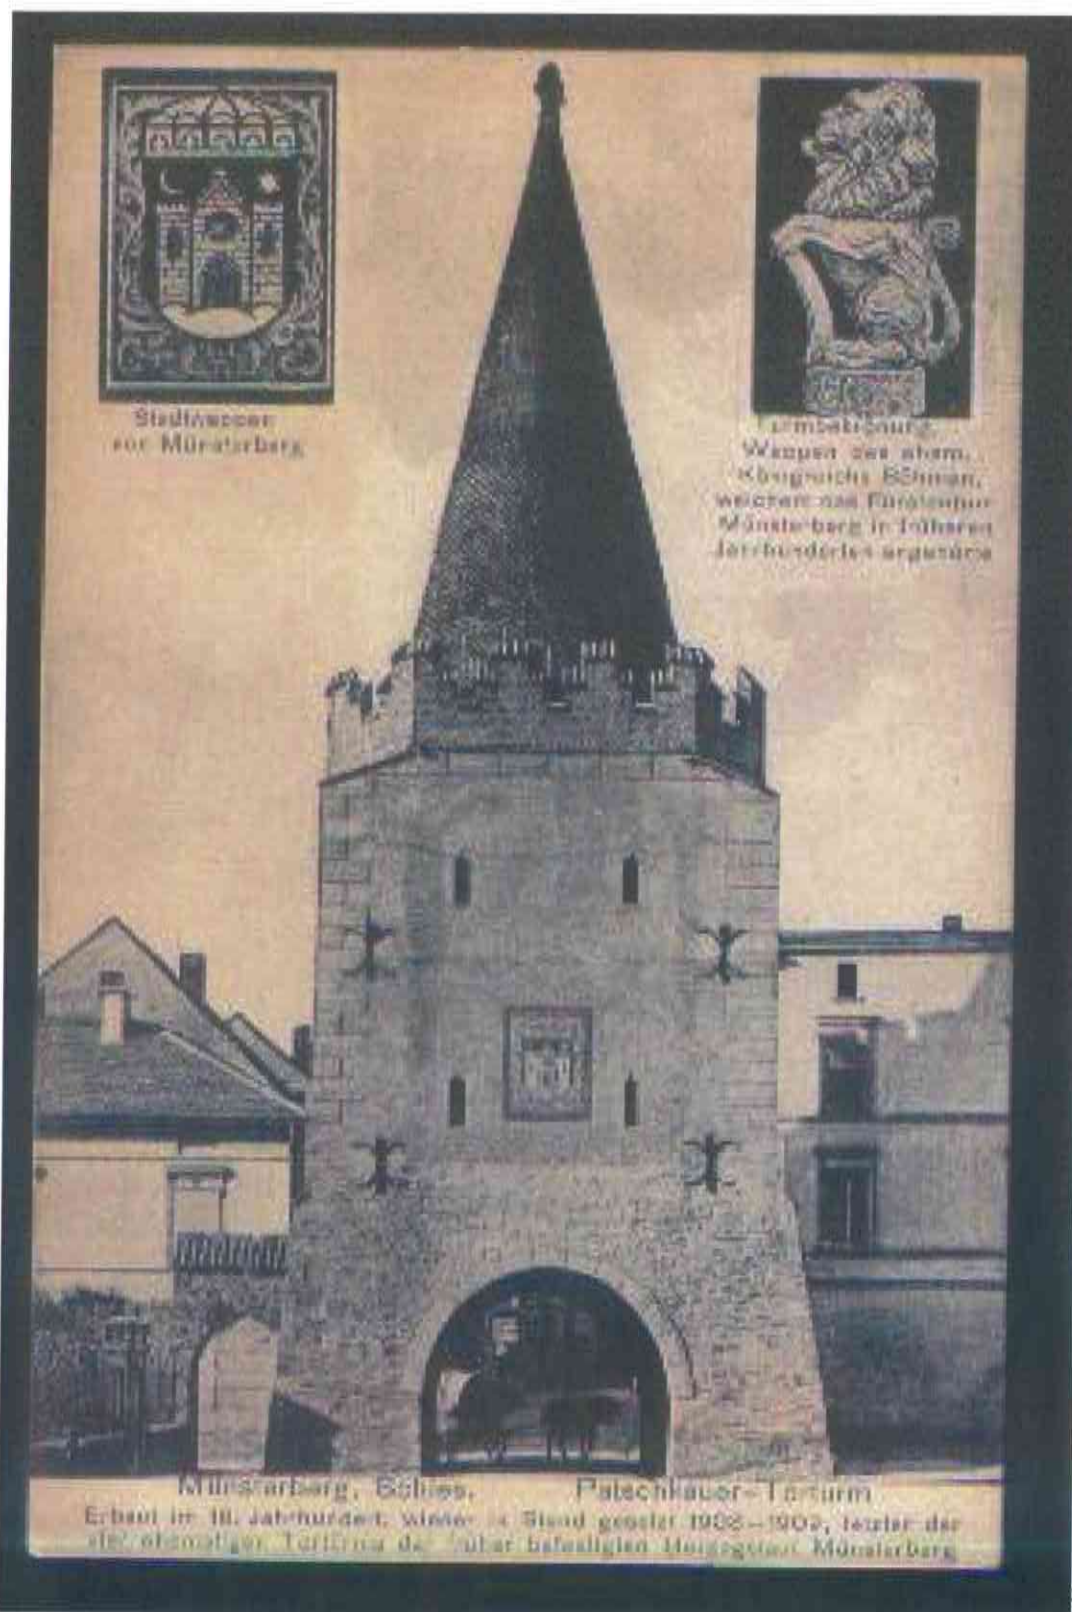
Dekoracja od strony elewacji zewnętrznej

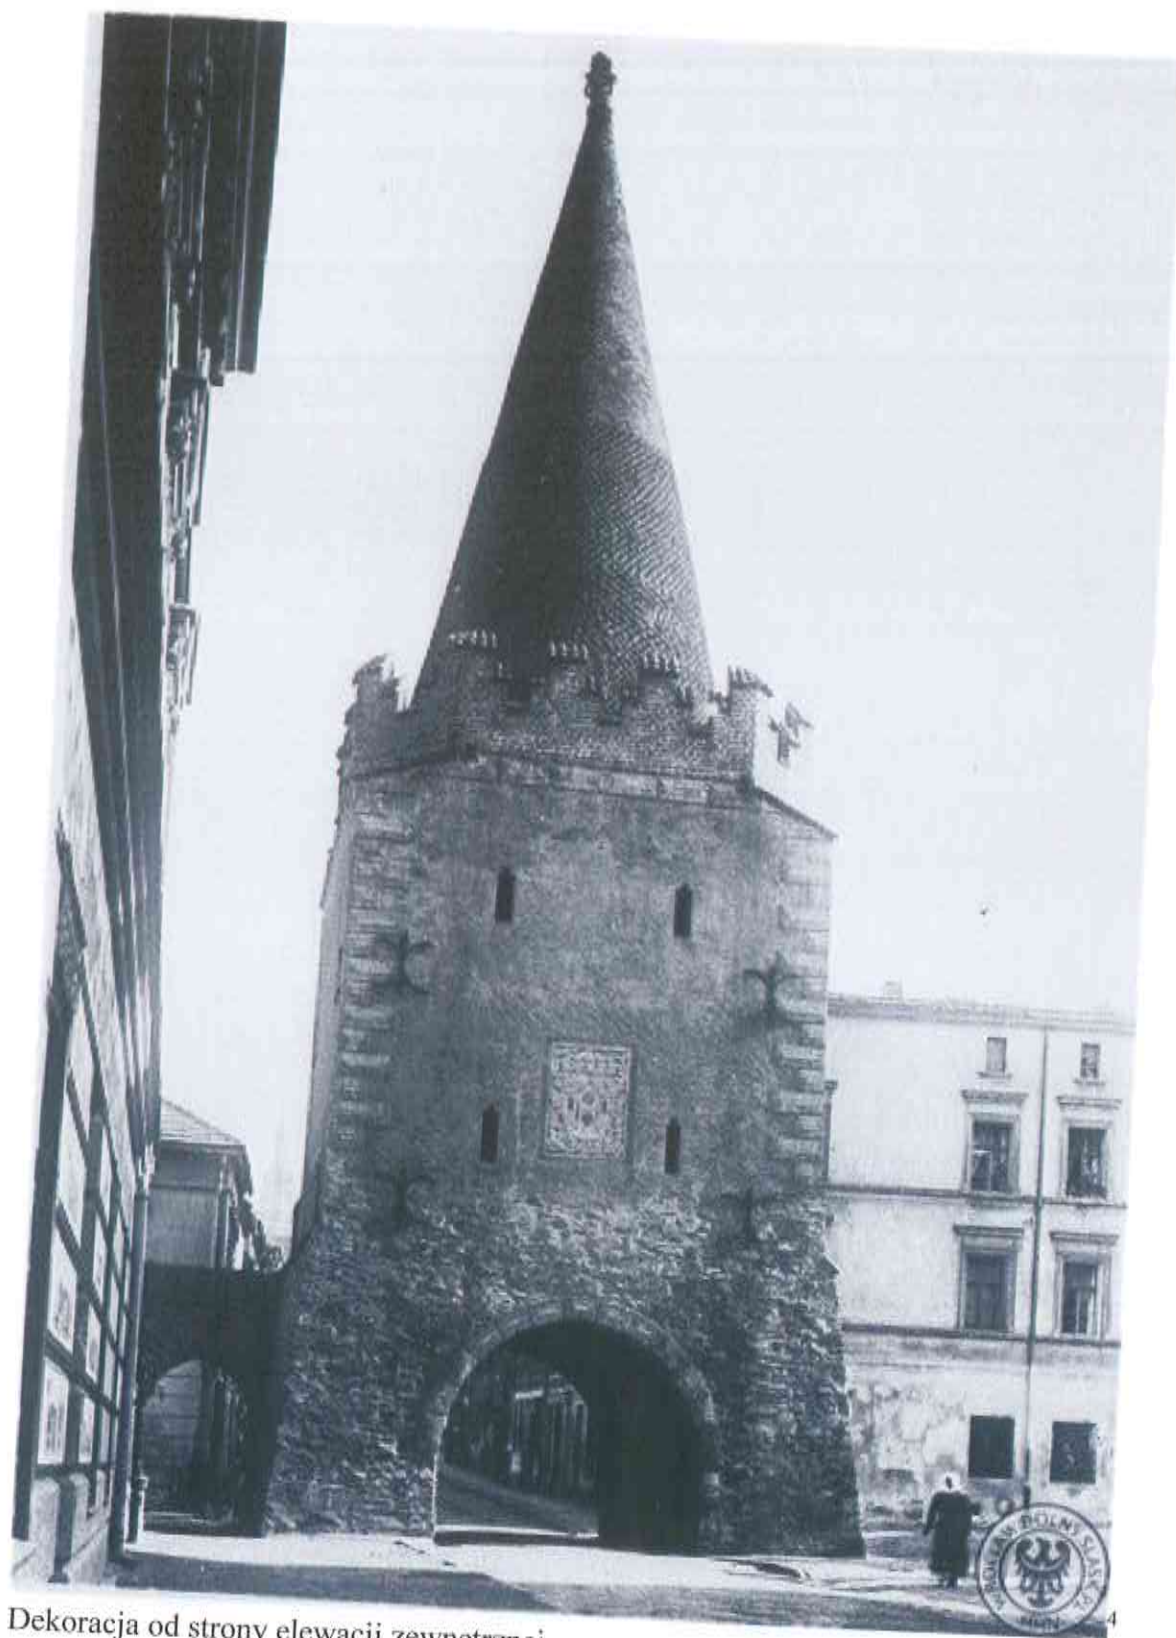
Dekoracja od strony elewacji zewnętrznej

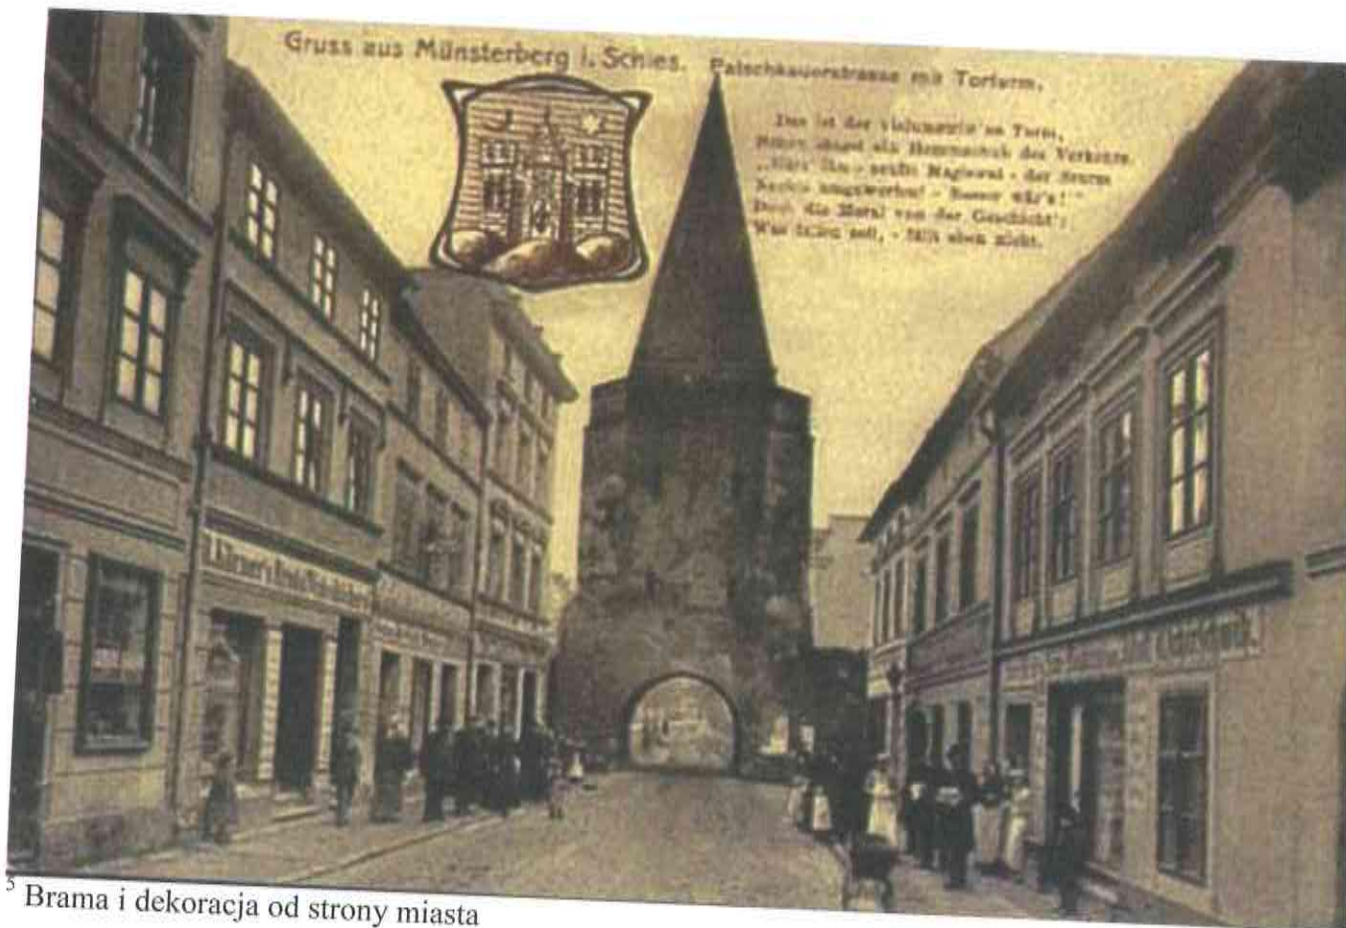
⁵ Brama i dekoracja od strony miasta

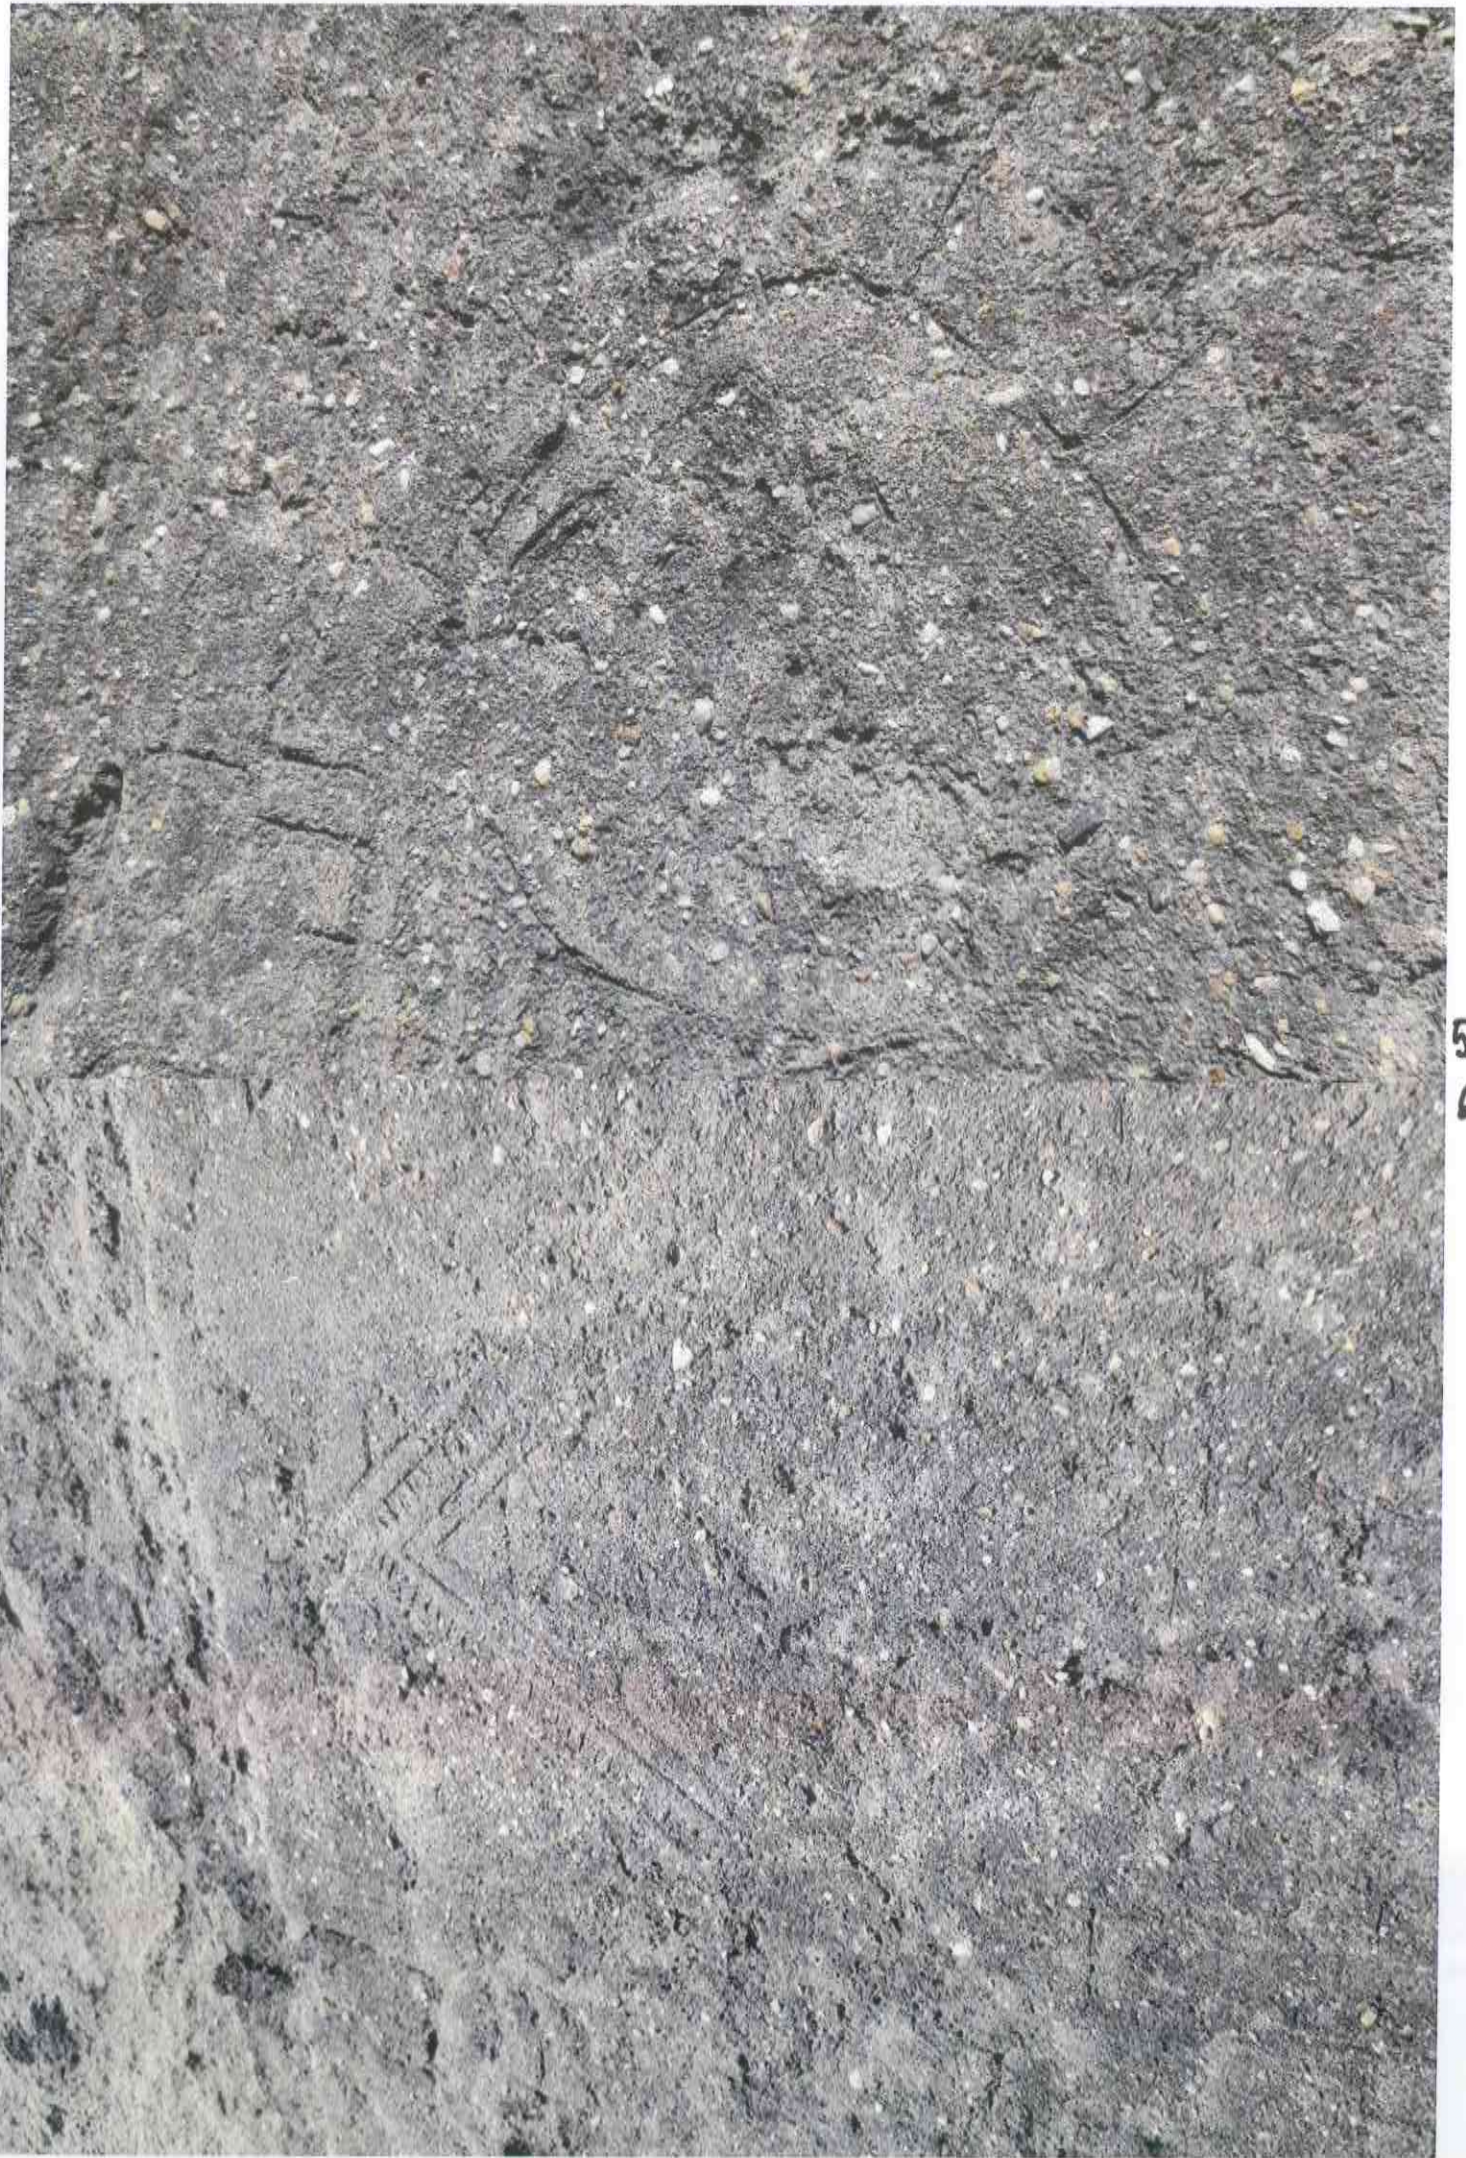
5.
6.

4. Ziębice Brama Pakowska, dekoracja na tynku od strony zewnętrznej murów – widoczne zarysy rysunku w tynku wykonane rylcem
5. Ziębice Brama Pakowska, dekoracja na tynku od strony zewnętrznej murów – widoczne zarysy rysunku w tynku wykonane rylcem. Tynk osłabiony i zdegradowany

6. Ziębice Brama Pakowska, dekoracja na tynku od strony zewnętrznej murów – widoczne zarysy rysunku w tynku wykonane rylcem. Tynk osłabiony i zdegradowany, widoczne łuskowate odspojenia

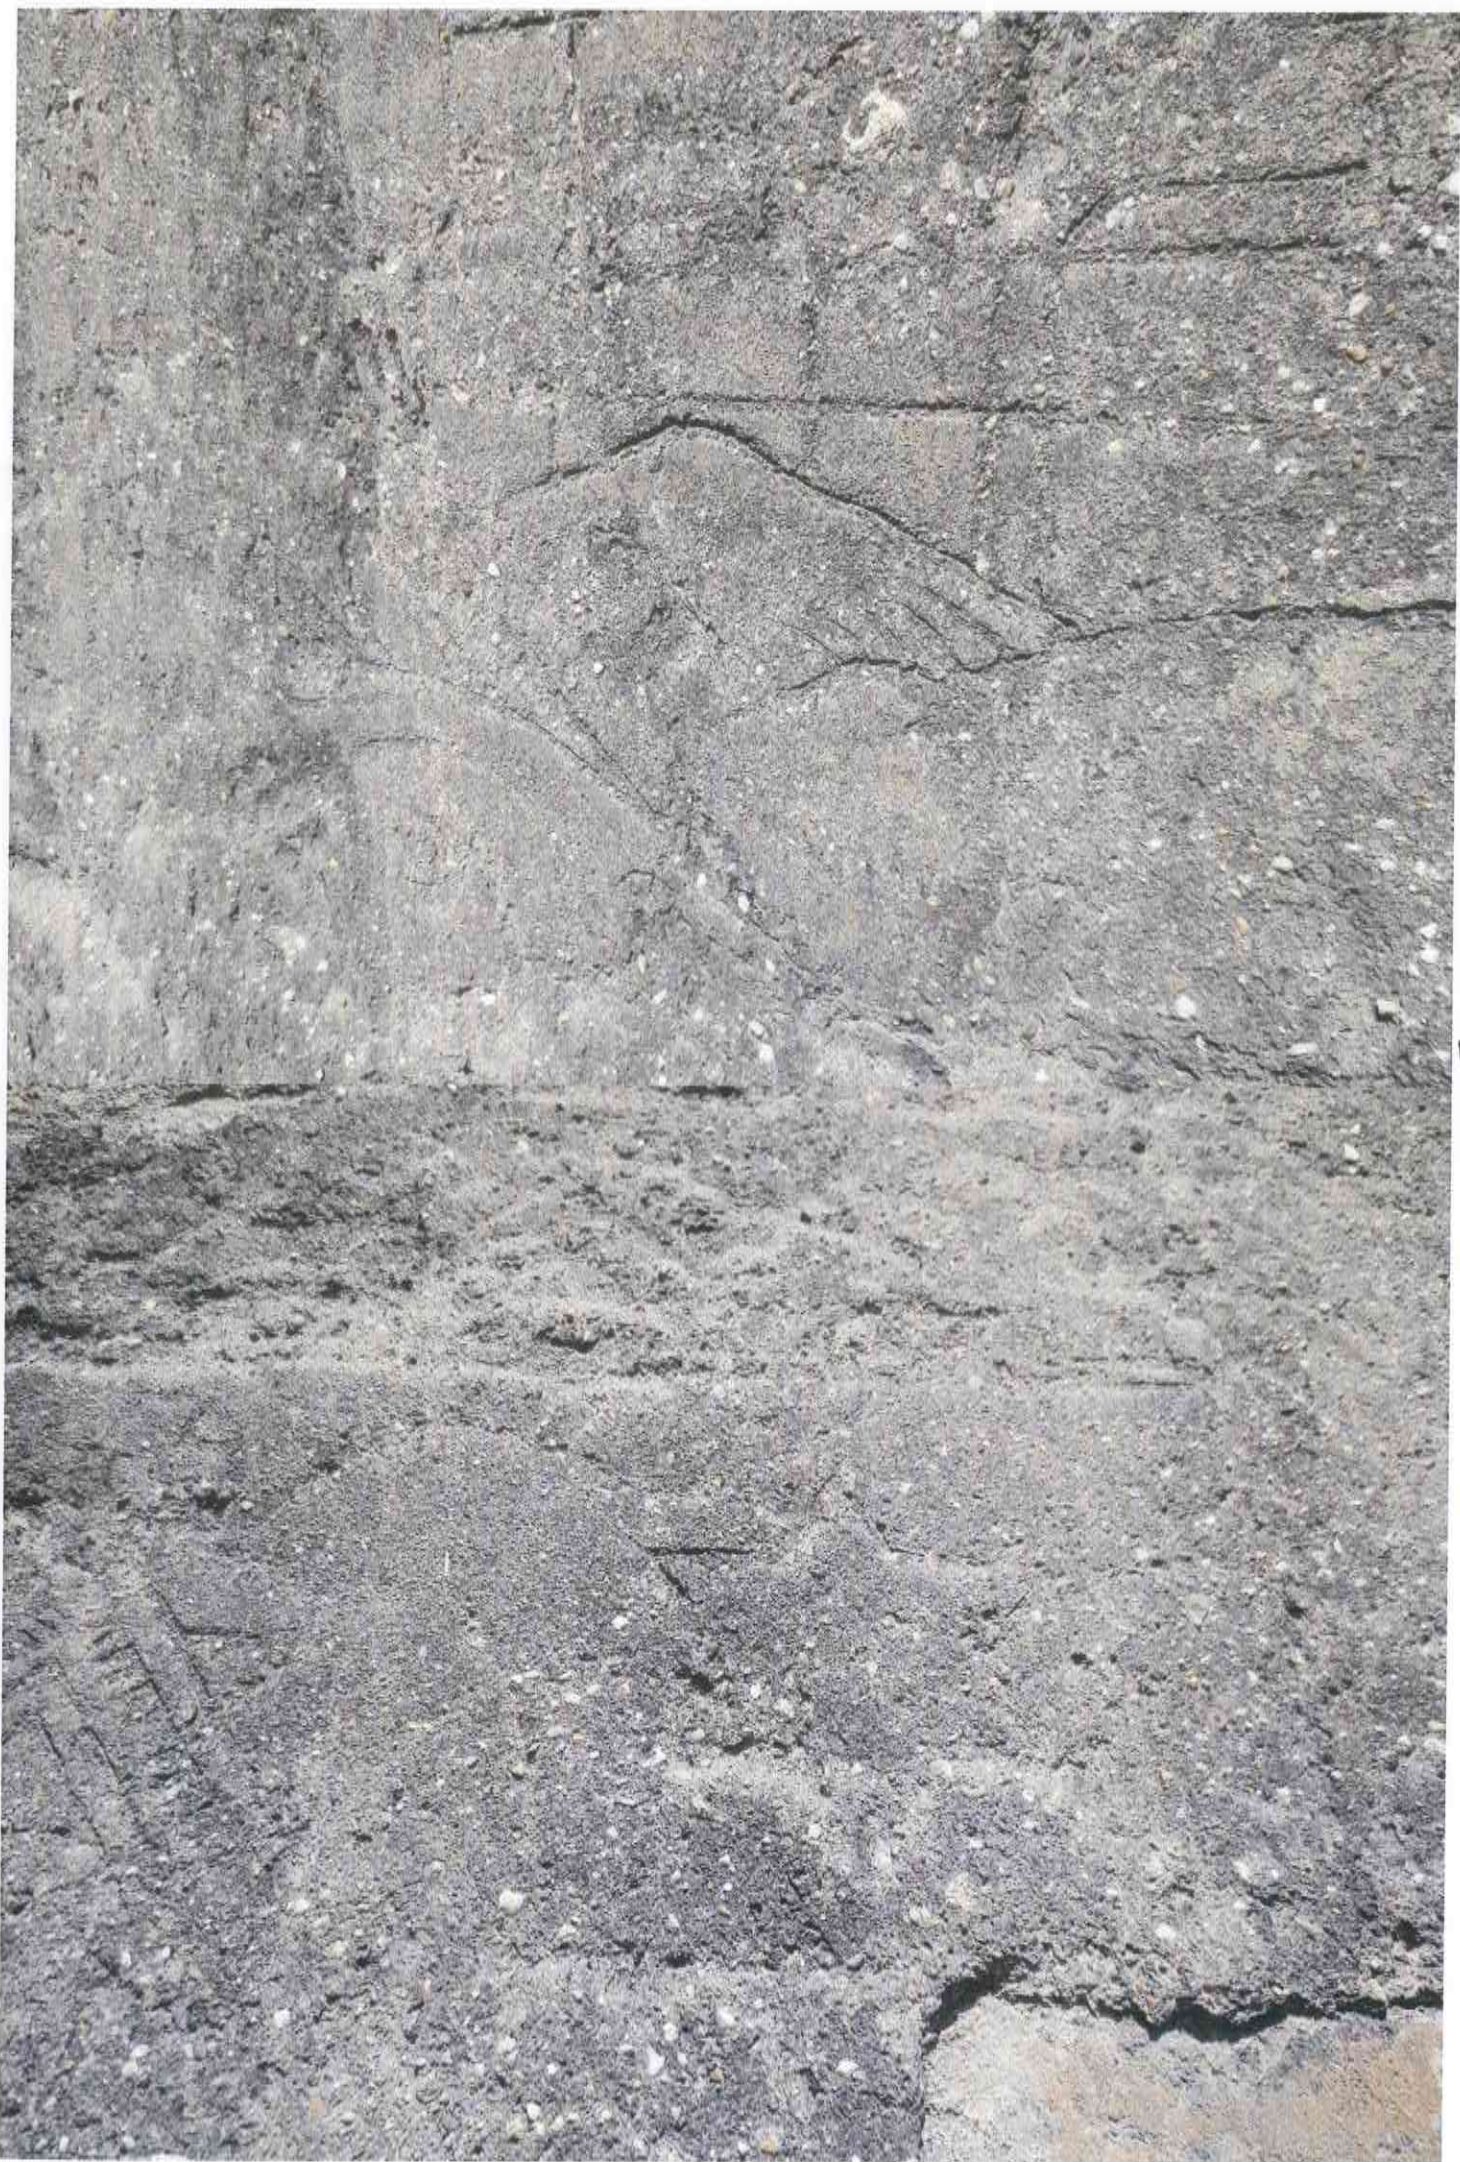
4.
8.

8. Ziębice Brama Pakowska, dekoracja na tynku od strony zewnętrznej murów – widoczne rozległe odspojenie w formie pęcherza
9. Ziębice Brama Pakowska, dekoracja na tynku od strony zewnętrznej murów – widoczne rozległe odspojenie w formie pęcherza w dolnej części kompozycji

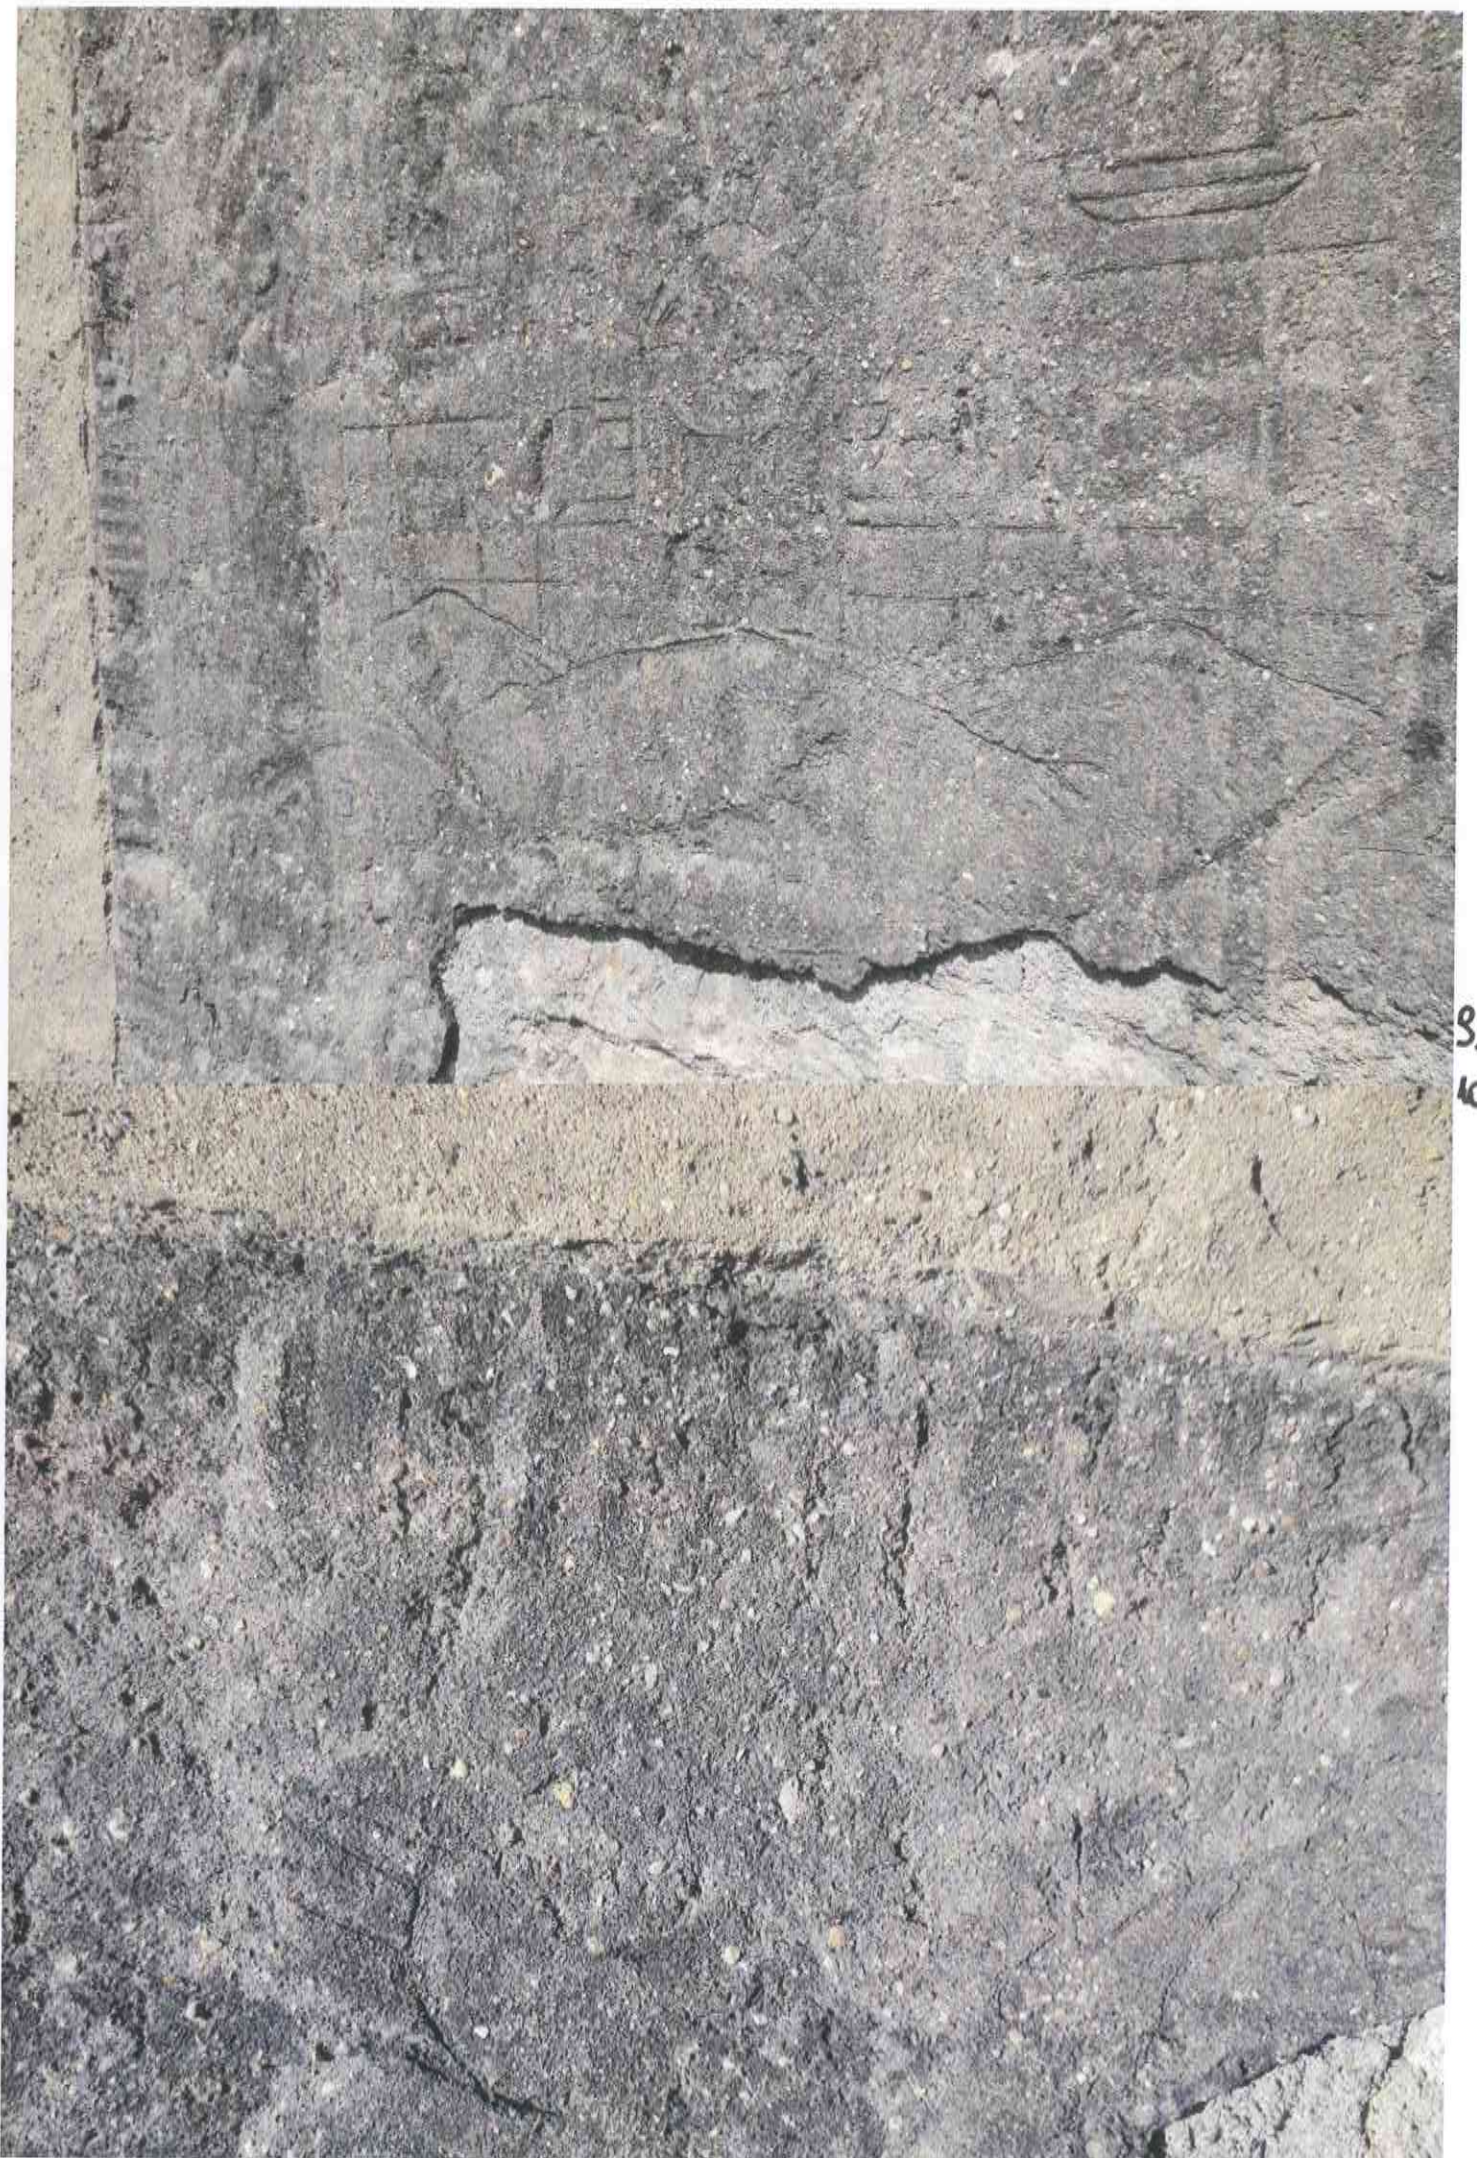
8.
16.

16. Ziębice Brama Pakowska, dekoracja na tynku od strony zewnętrznej murów – widoczne rozległe odspojenie w formie pęcherza w dolnej części kompozycji

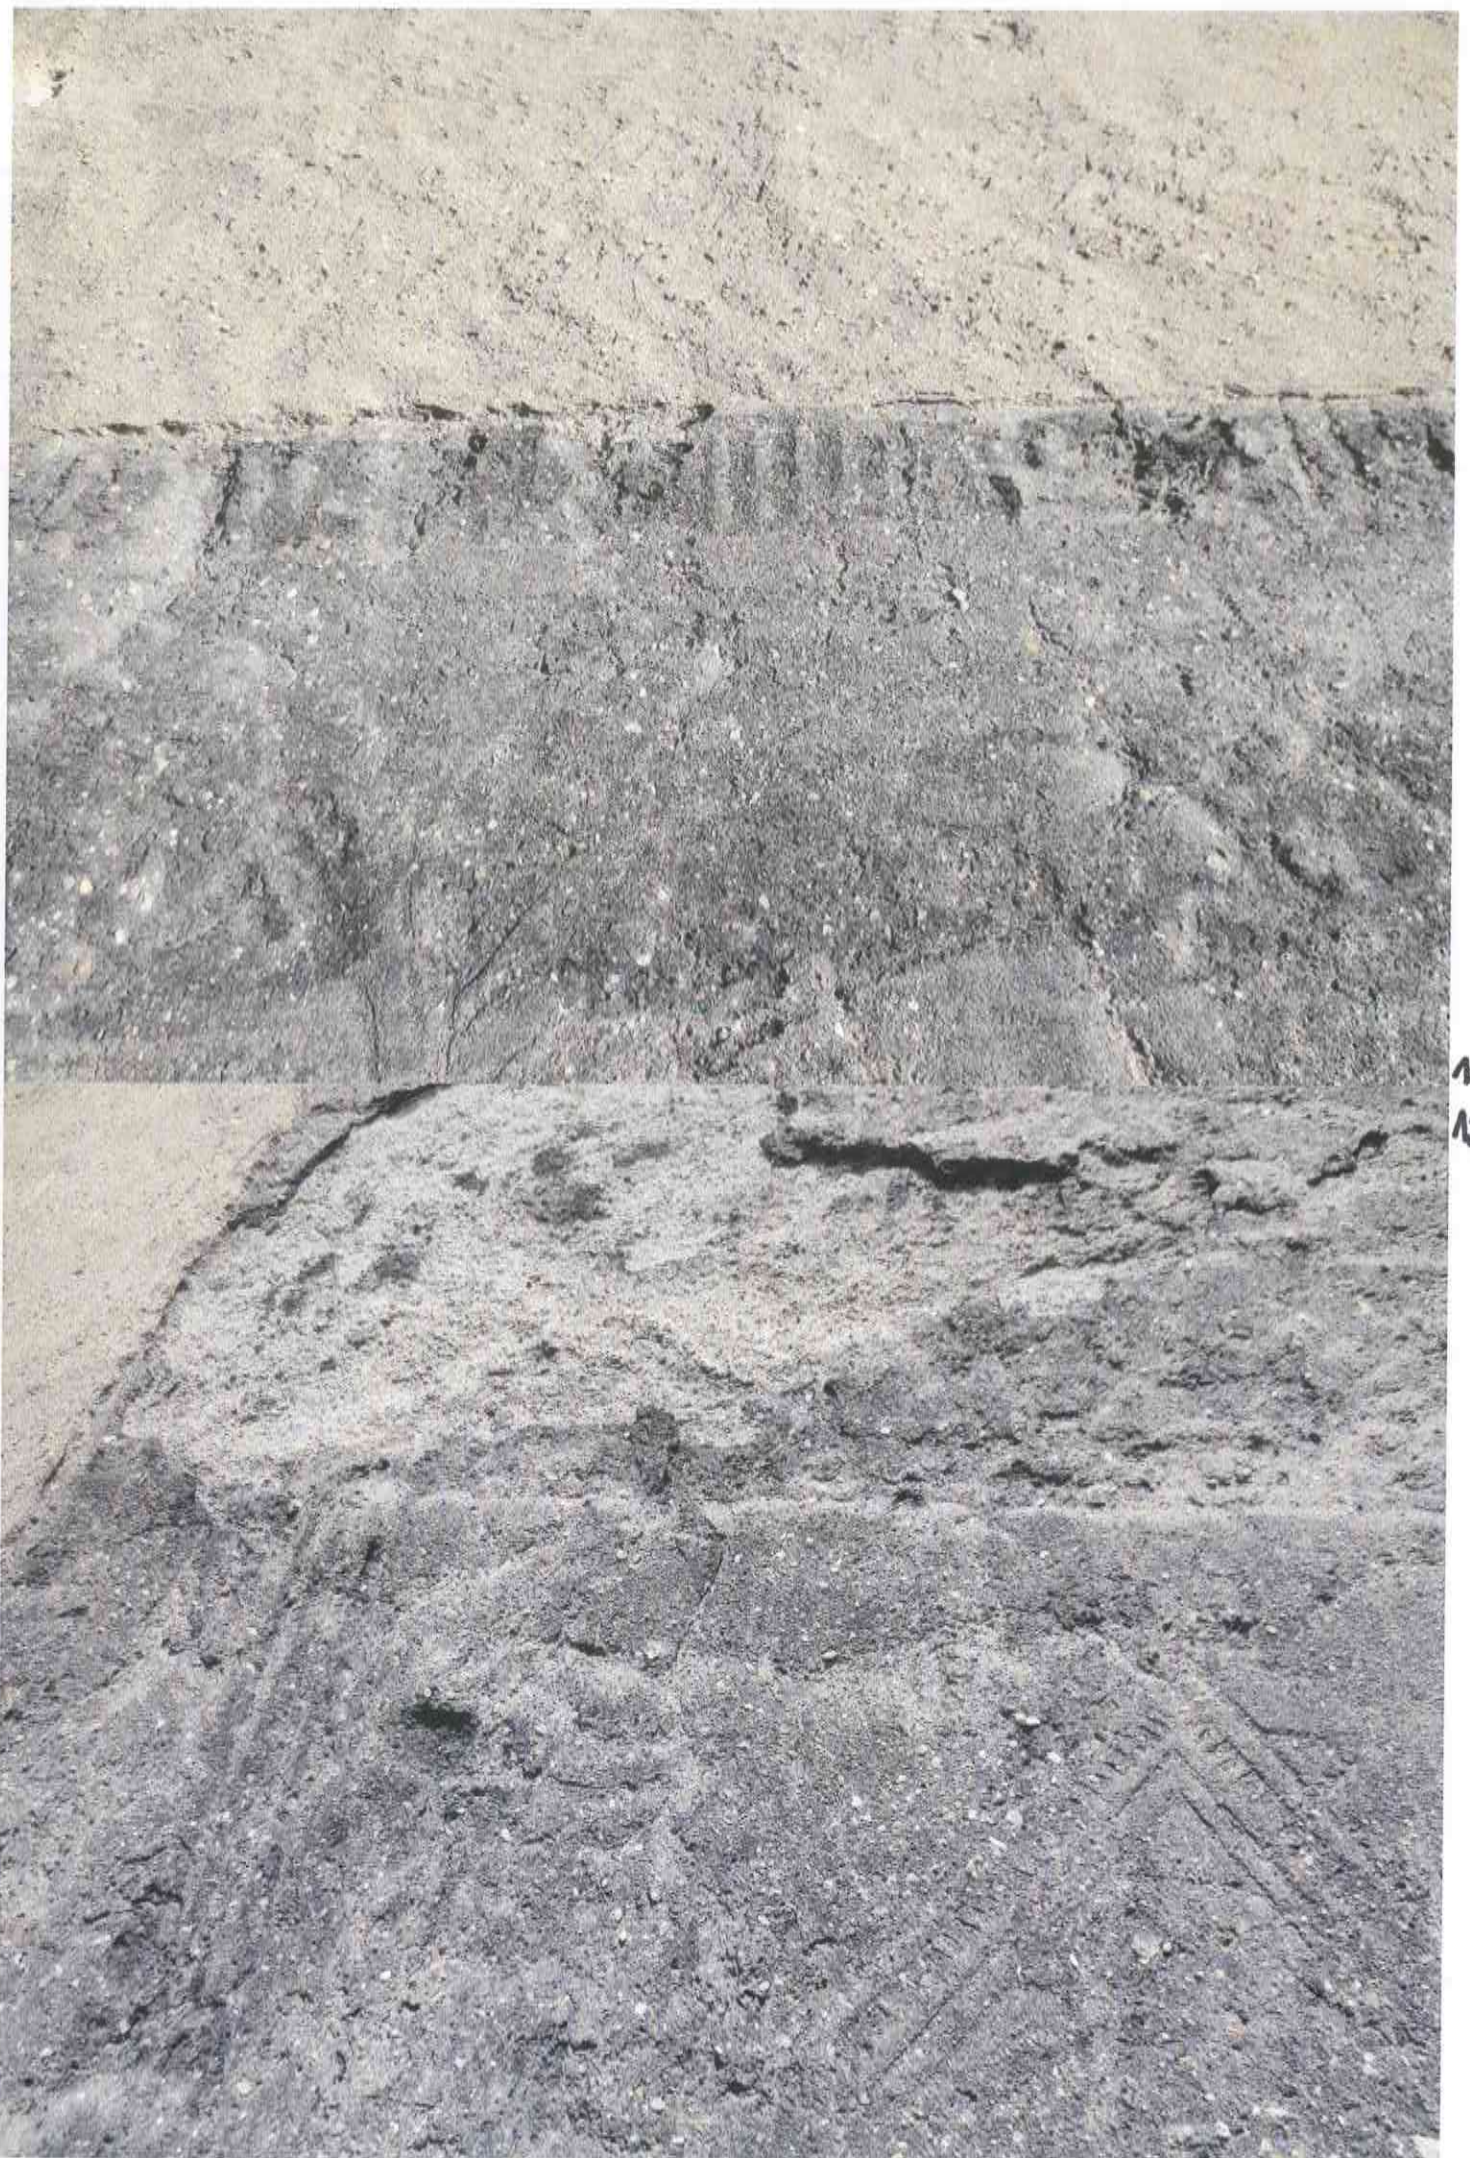
M.
12.

12. Ziębice Brama Pakowska, dekoracja na tynku od strony zewnętrznej murów – widoczne rozległe odspojenie w formie pęcherza w górnej części kompozycji
13. Ziębice Brama Pakowska, dekoracja na tynku od strony zewnętrznej murów – widoczne rozległe odspojenie w formie pęcherza w górnej części kompozycji

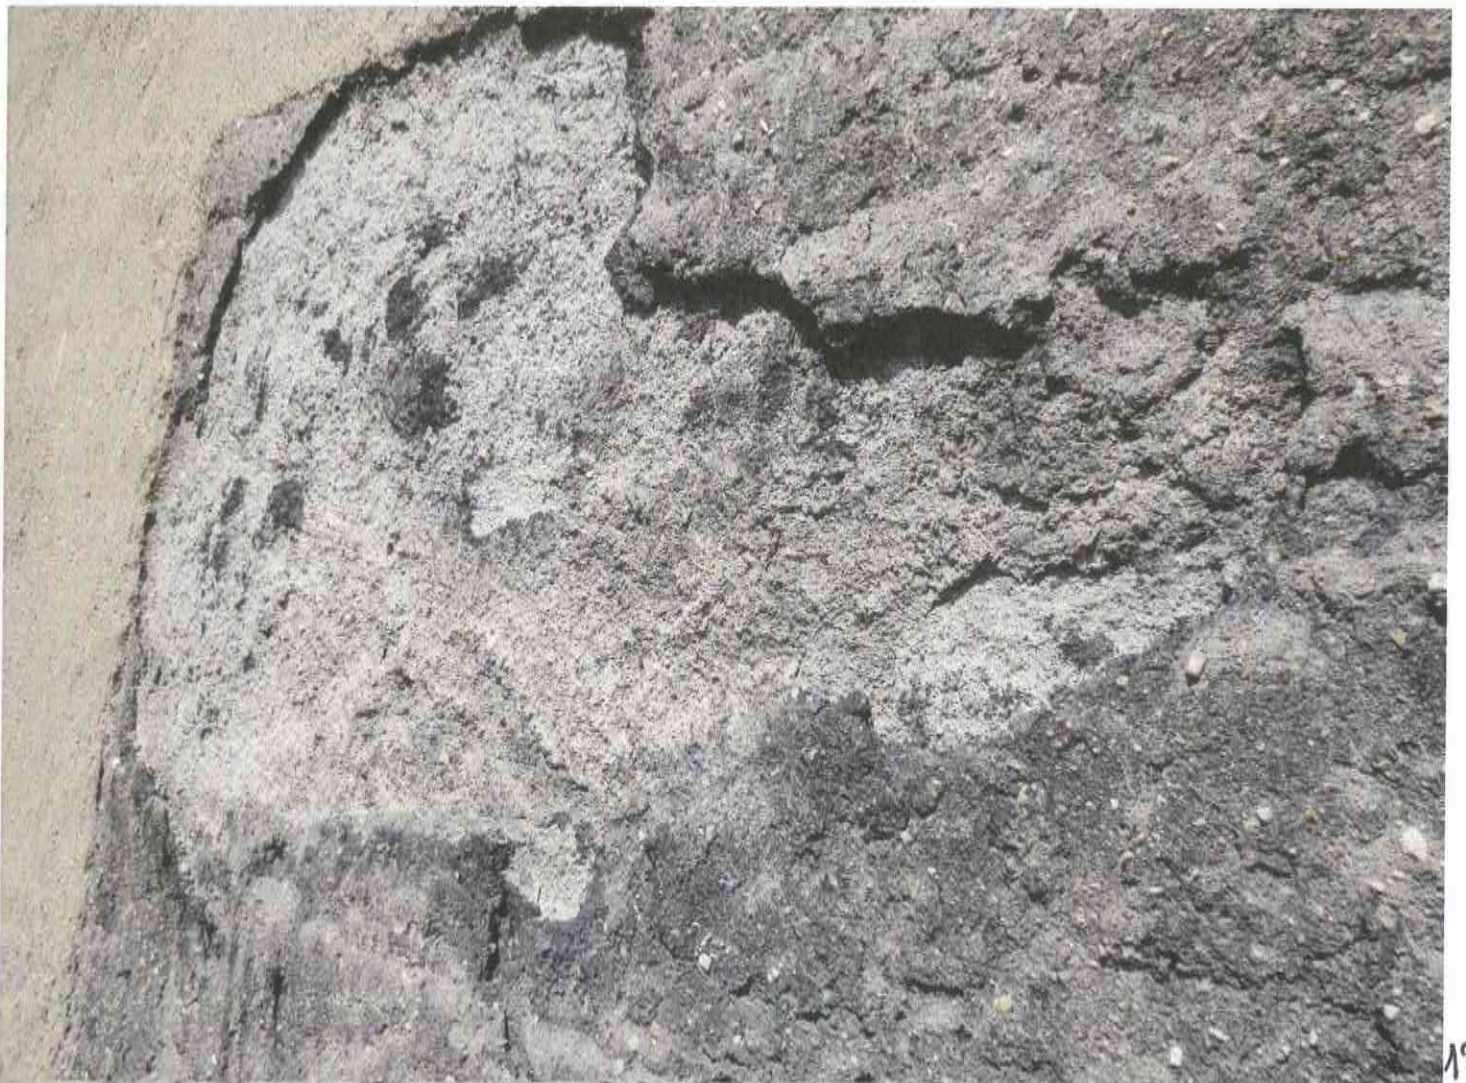
13.
14.

14. Ziębice Brama Pakowska, dekoracja na tynku od strony zewnętrznej murów – widoczne rozległe odspojenie w formie pęcherza w górnej części kompozycji
15. Ziębice Brama Pakowska, dekoracja na tynku od strony zewnętrznej murów – widoczne rozległe odspojenie w formie pęcherza w dolnej części kompozycji
