**BOISKO WIELOFUNKCYJNE,
SCENA ZADASZONA, OŚWIETLENIE TERENU
ORAZ OBIEKTY I ELEMENTY MAŁEJ
ARCHITEKTURY**

Adres: Janczewo, gmina Santok, woj. Lubuskie
Działka o nr ewidencyjnym 162/6

Branża: Architektura krajobrazu

maj 2011 r.

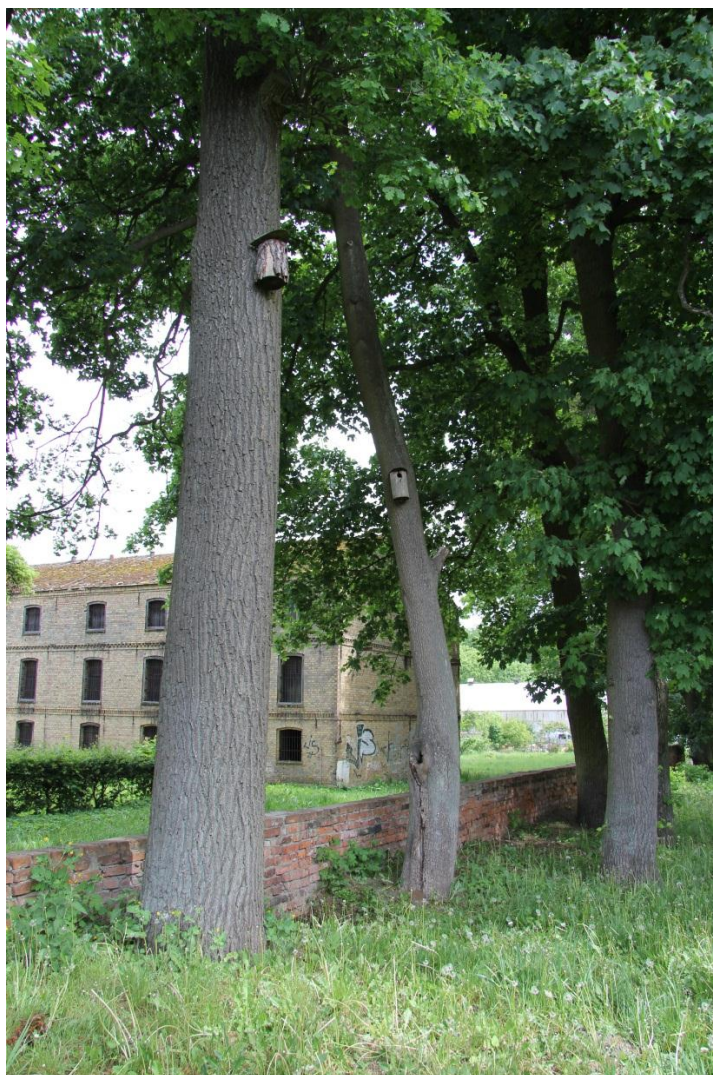
Fot.. 1. Widok na pozostałości muru i zabytkowe zabudowania

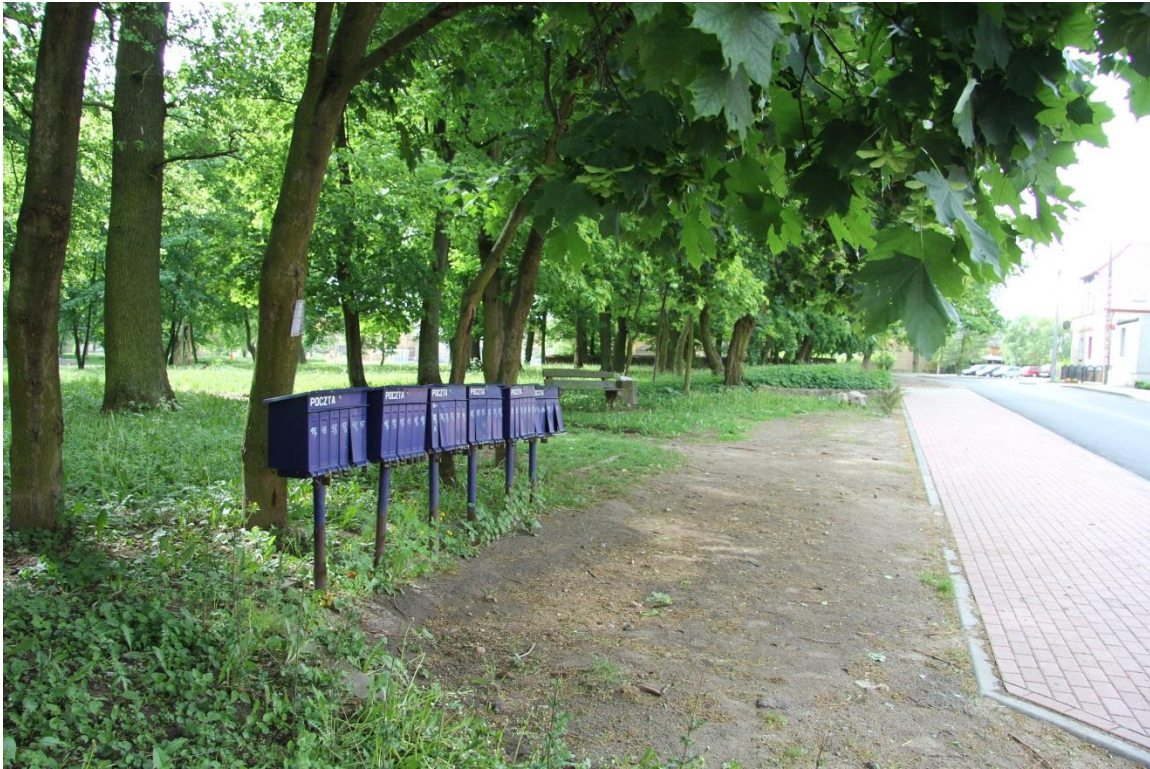
Fot. 2 . Widok na północno-zachodnią granicę parku

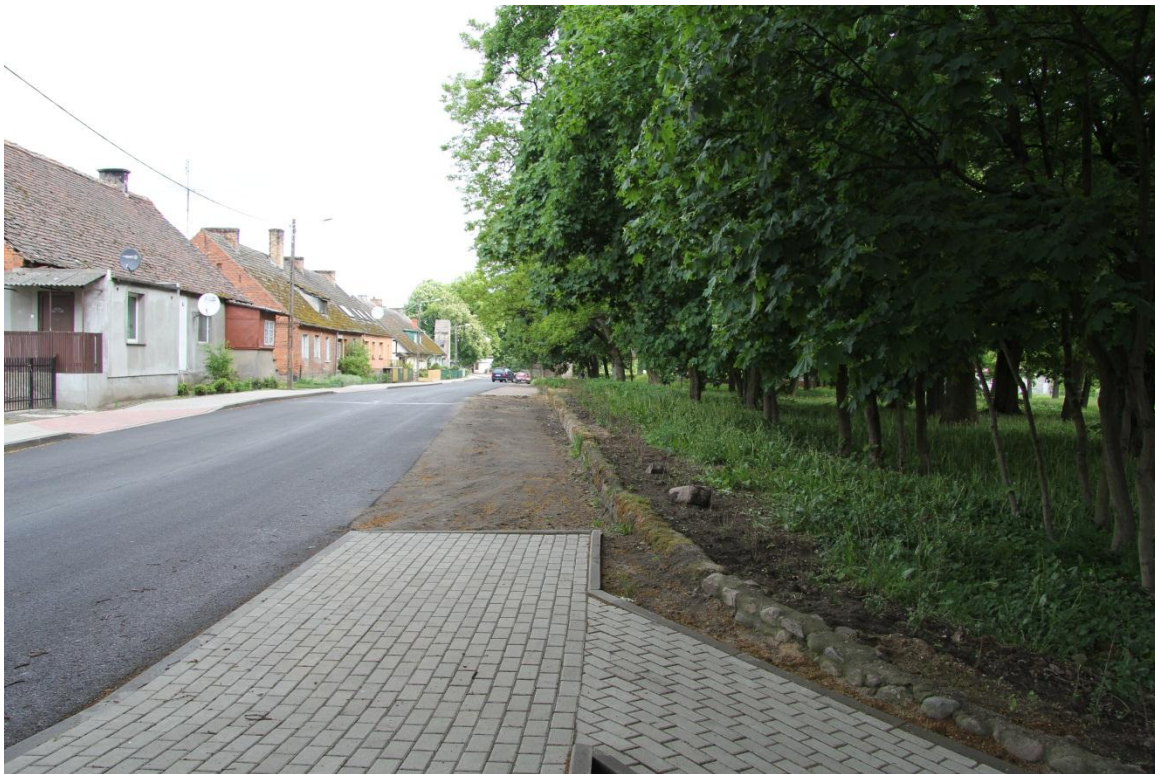
Fot. 3. Widok na „parking” od strony południowej

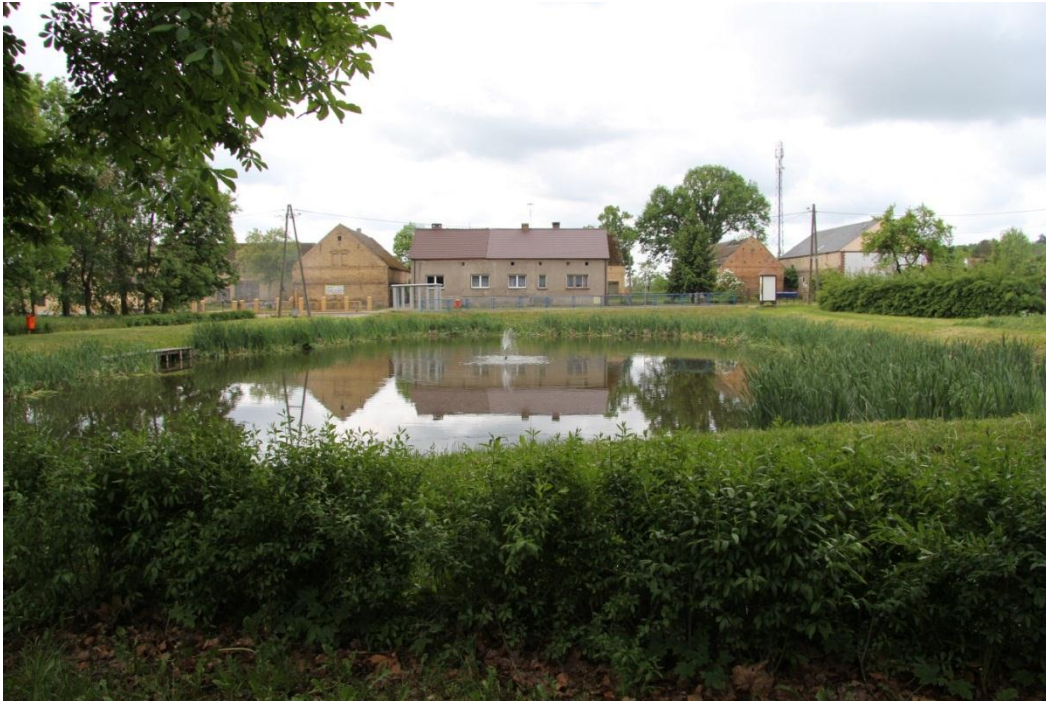
Fot.. 4. Widok na staw

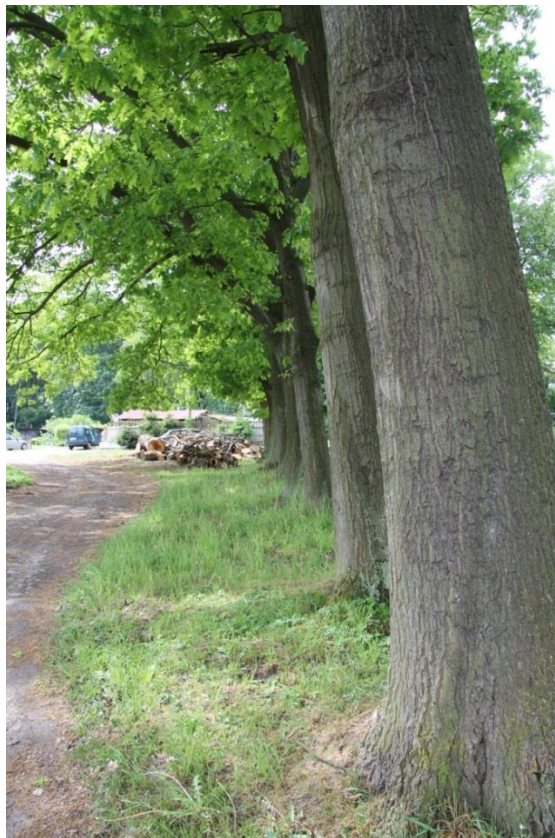
Fot. 5. Aleja dębów czerwonych

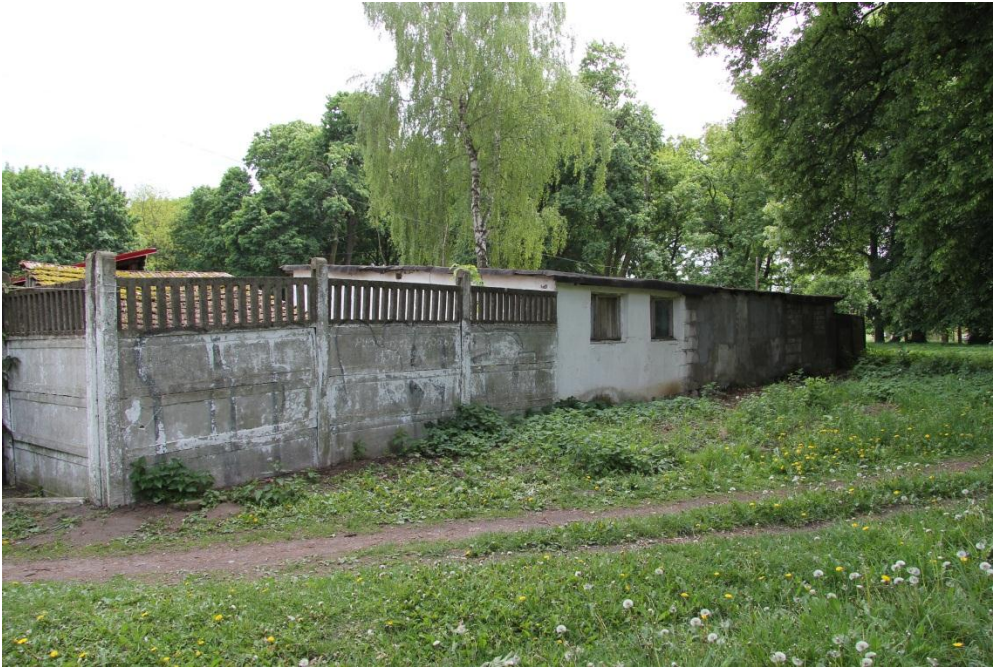
Fot. 6 . Widok na zabudowania gospodarcze w części wschodniej.

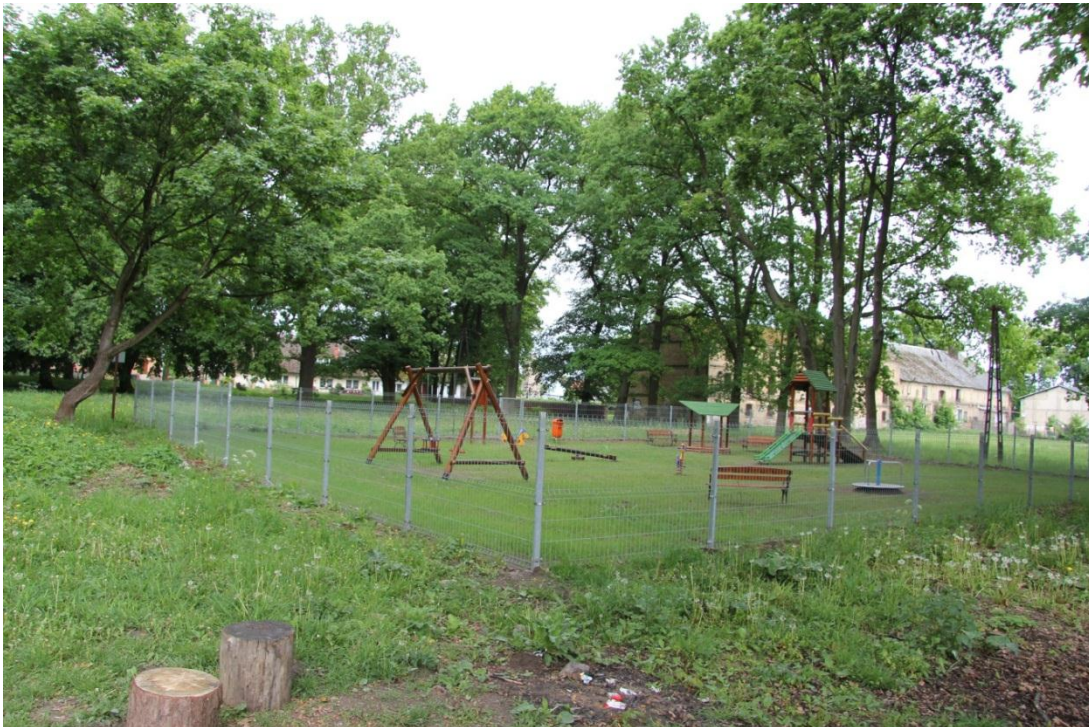
Fot. 7. Widok na plac zabaw

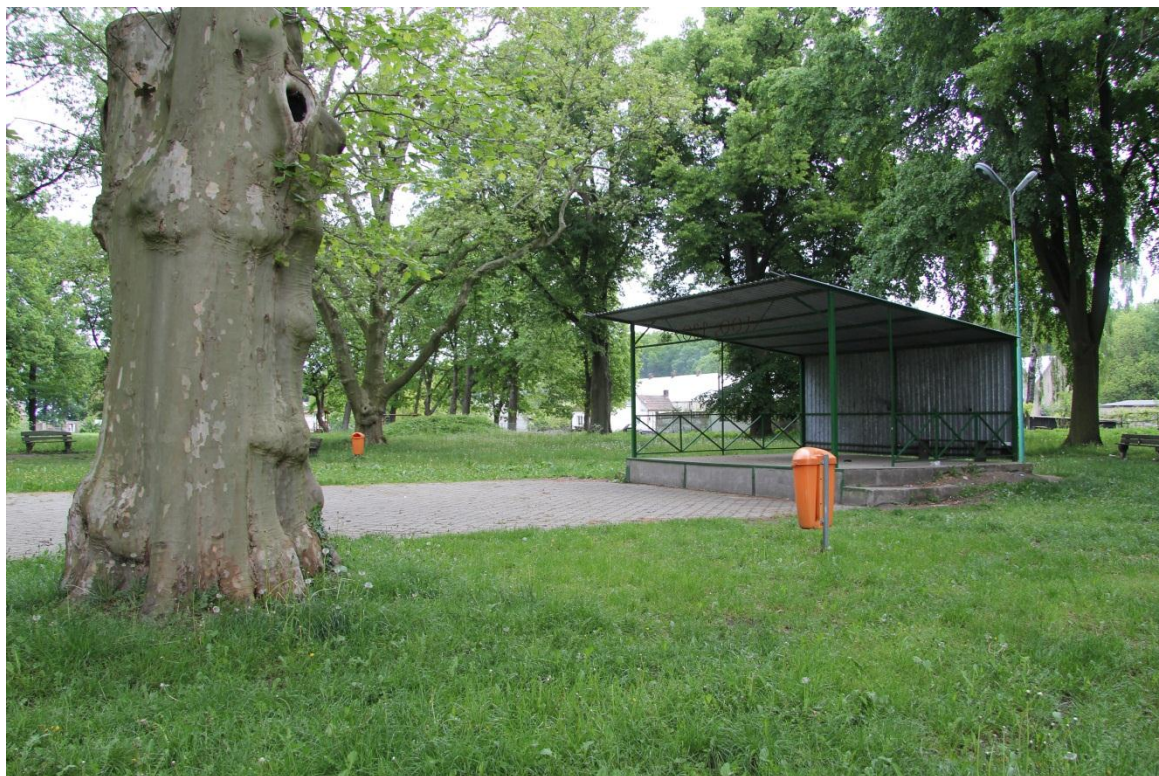
Rys. 8. Widok na zadaszona „scenę”

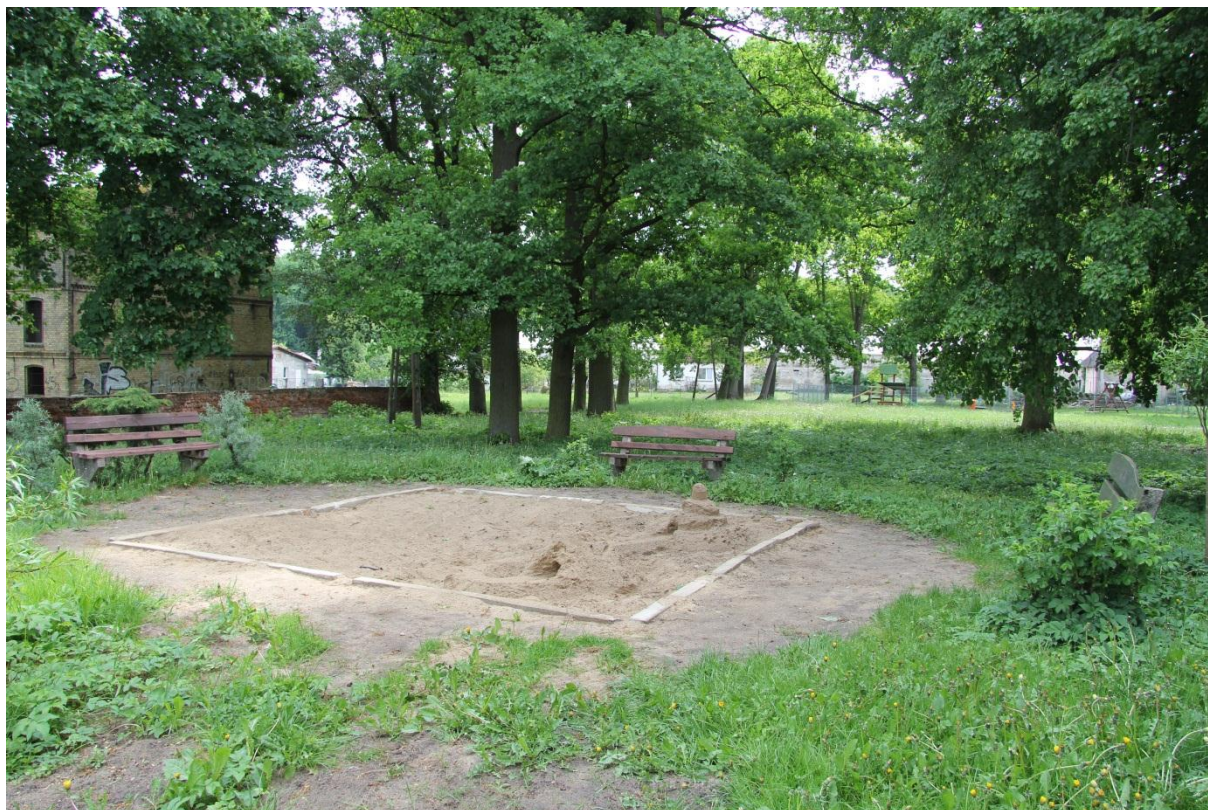
Rys. 9. Widok na placzyk wypoczynkowy
