PAROWÓZ Ty2-860

OCENA STANU TECHNICZNEGO ZAKRES PRAC RENOWACYJNYCH WSTĘPNY KOSZTORYS INWESTORSKI

PAROWÓZ Ty2-860 OCENA STANU TECHNICZNEGO

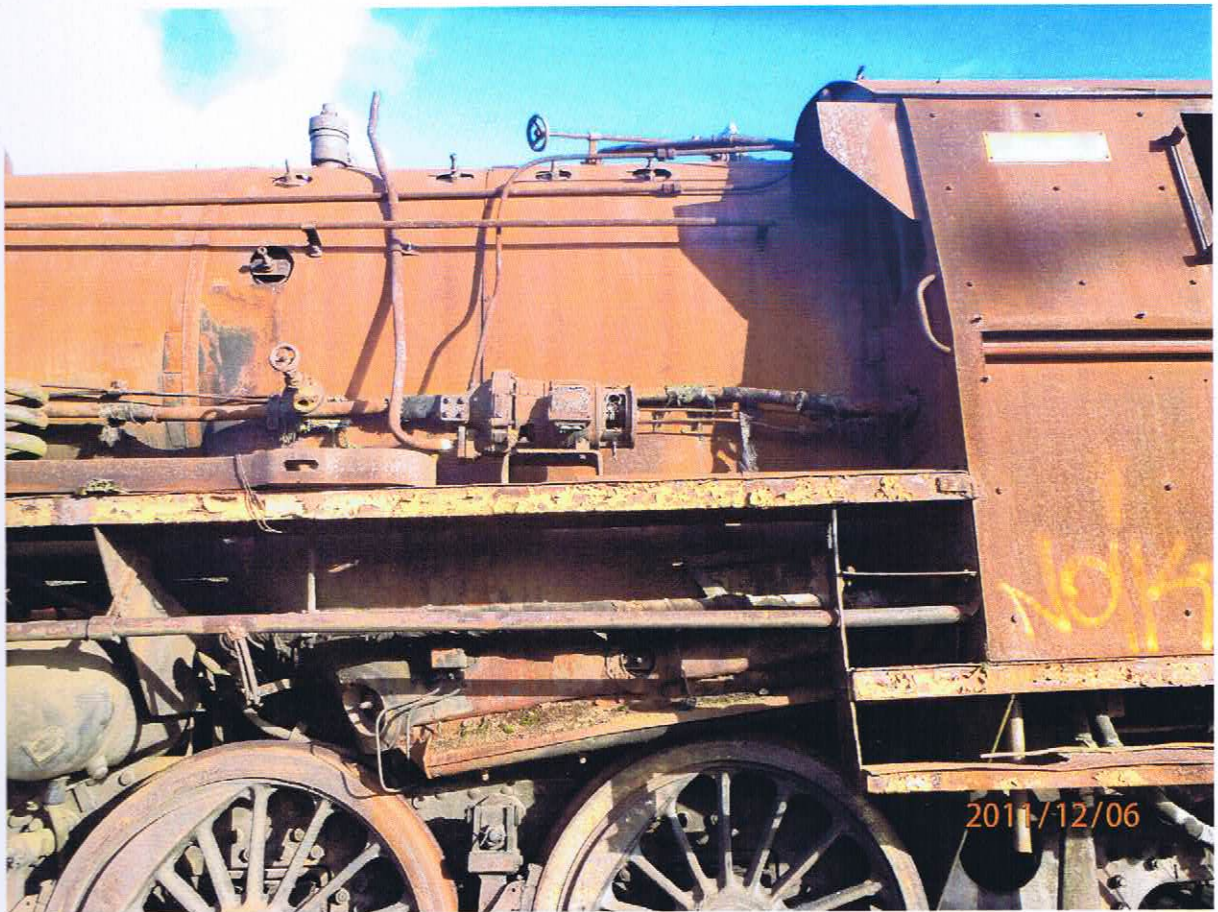
- Otulina kotła silnie skorodowana
- Brak wszystkich pokryw wyczystek
- Brak drzwi dymnicy
- Brak zawiasów drzwi dymnicy
- Brak odmulacza w kotle
- Brak gwizdawki
- Brak osłony zaworów bezpieczeństwa

Stojak kotła oraz fragment budki maszynisty

- Usunąć starą otulinę kotła na walczaku i stojaku
- Wyczyścić ze rdzy, starej farby, brudu kocioł w części walczaka, stojaka i dymnicy
- Wyczyścić wnętrze dymnicy, w przypadku odkrycia perforacji otwory zaspawać
- Pomalować wnętrze dymnicy farbą podkładową i nawierzchniową
- Zaślepić komin uniemożliwiając wpływ wody do wnętrza dymnicy
- Odtworzyć i zamontować drzwi dymnicy, uzupełnić brakujące rygle
- Oczyszczyć z brudu, szlaku, farby popielnik
- Skorodowane blachy popielnika usunąć w ich miejsce wspawać nowe
- Pomalować farbą podkładową kocioł z zewnętrznej strony
- Założyć nową otulinę kotła
- Zamontować brakujący odmulacz wraz z dźwignią do jego uruchamiania
- Odtworzyć i zamontować brakujące pokrywy wyczystek
- Nałożyć 2 warstwy farby podkładowej
- Malować 2 warstwy farby nawierzchniowej zgodnie z wzornikiem

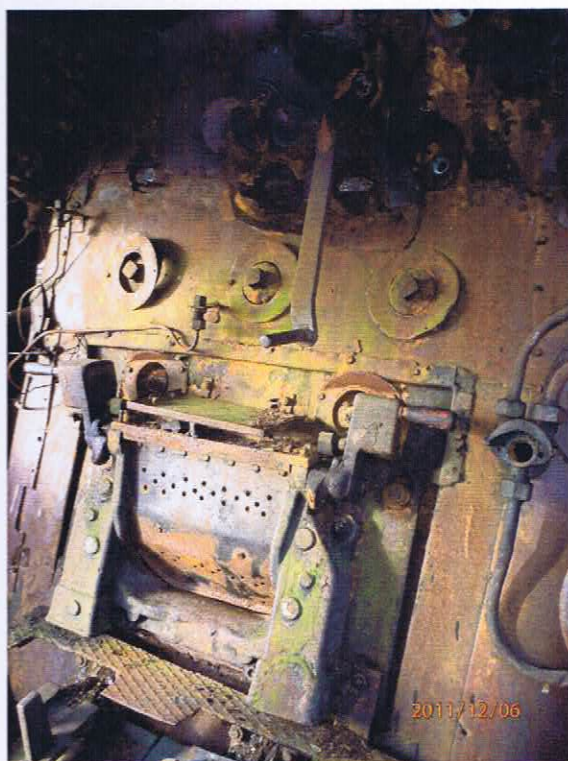
- Boczne ściany budki maszynisty skorodowane
- Brak osprzętu kotła: wodowskazów, kurków probierczych
- Brak wszystkich manometrów: kotłowych i hamulcowych
- Brak zaworów injektora na parę świeżą
- Brak kranów maszynisty układu hamulcowego
- Podłoga wraz z konstrukcją nośną zniszczona
- Brak zaworu potrójnego zakrapiacza
- Brak zaworu piasecznicy
- Centralna odbiornica pary niekompletna, brak większości pokręteł
- Dach budki maszynisty skorodowany
- Podsufitka zniszczona
- Zniszczona prądowa skrzynka rozdzielcza
- Brak drabinek z obydwu stron budki

Ściana drzwiczkowa kotła

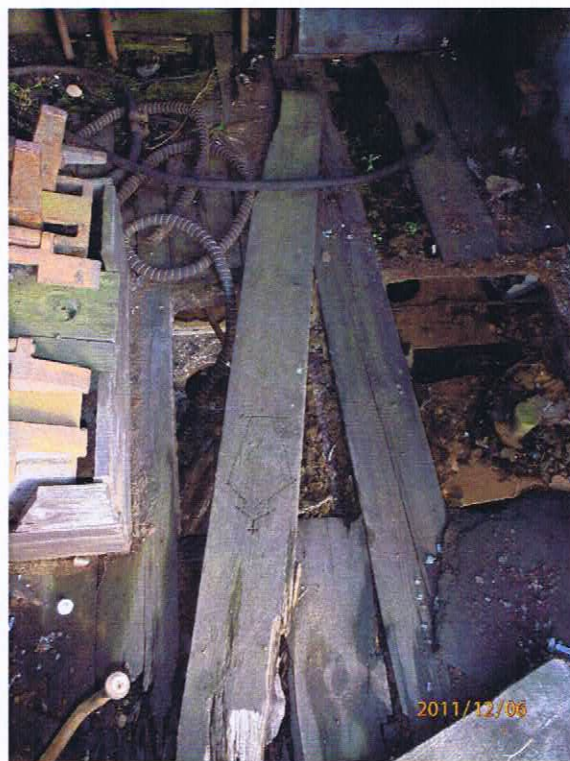
Podłoga w budce maszynisty

- Usunąć zniszczone elementy podłogi
- Odbudować całą konstrukcję podłogi wraz z deskowaniem
- Usunąć skorodowane blachy dachu budki
- Odtworzyć dach budki maszynisty z nowych blach
- Odtworzyć podsufitkę
- Odczyścić ściany budki, najbardziej zniszczone blachy usunąć
- Wspawać w miejsce usuniętych ścian nowe blachy
- Założyć wewnętrzne odeskowanie ścian budki
- Wyczyścić wnętrze paleniska i zabezpieczyć je farbą
- Oczyszczyć lub wymienić otulinę kotła w budce maszynisty, pomalować
- Uzupełnić brakujące elementy: manometry, krany, pokręta, wodowskazy, zawory, sztyce
- Odtworzyć siedziska drużyny parowozowej
- Zamontować brakujące tabliczki i oznaczenia
- Naprawić wywietrznik w dachu budki
- Uzupełnić wszystkie szyby i zabezpieczyć je folią antywłamaniową
- Odtworzyć brakujące drabinki do budki

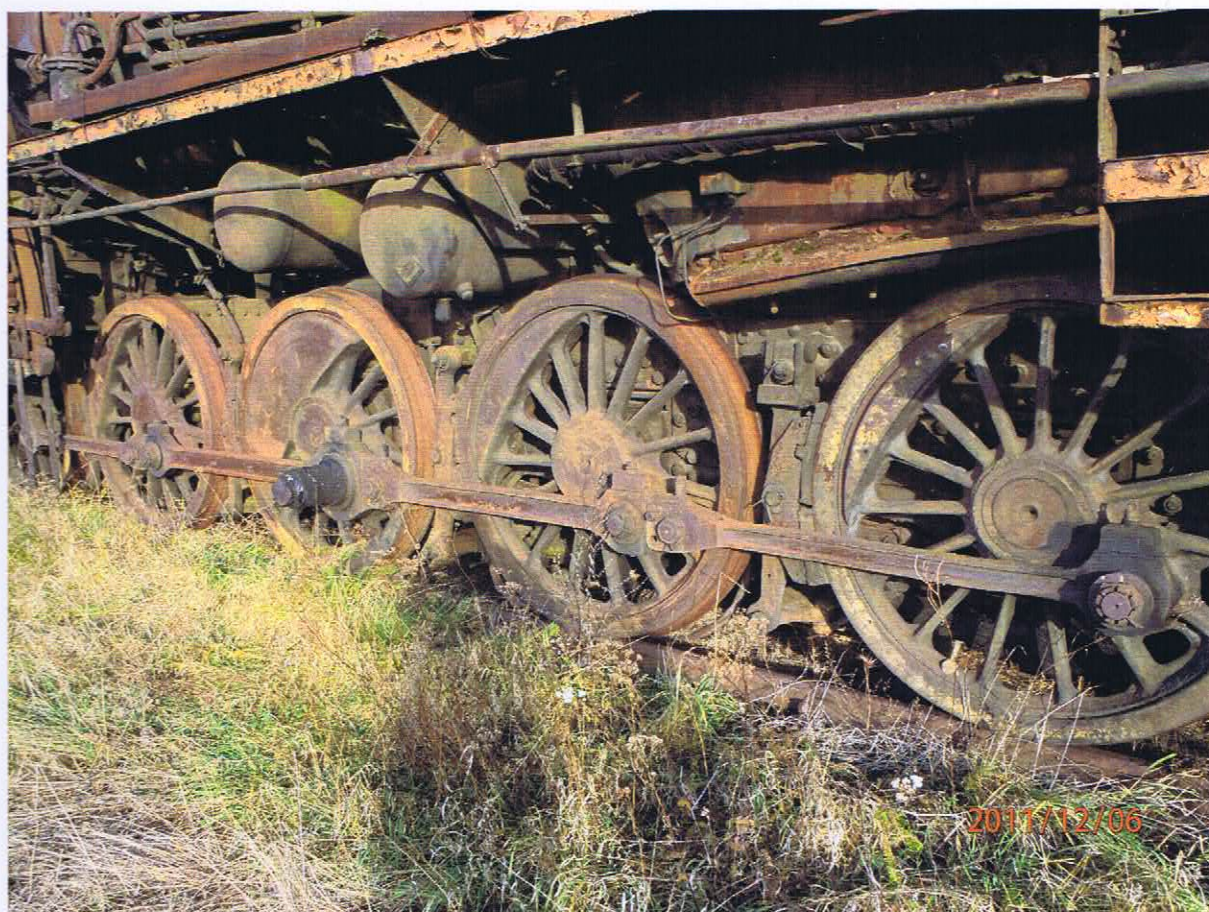
- Wiązary kompletne
- Brak korbowodów
- Brak panewek korbowodowych
- Brak sworzni spinających korbowody z krzyżulcami
- Brak przeciwkorb
- Brak drążków mimośrodowych
- Skorodowane osłony bloków cylindrów
- Brak oświetlenia układu napędowego
- Brak wielu nakrętek smarownic

Układ napędowy z lewej strony; brak korbowodów, przeciwkorby, drążka mimośrodowego

- Zdjąć wiązary
- Wyczyścić ze starych warstw malatury, brudu i smarów cały układ napędowy: koła z osiami, silniki, krzyżulec wraz z belką, kulisy, wahacz, wodzik wahacza, wiązary
- Usunąć skorodowane osłony bloków cylindrów
- Wyczyścić ze rdzy i innych zabrudzeń bloki cylindrów i trzon tłokowy
- Zabezpieczyć farbą trzon tłokowy
- Zamontować nowe osłony bloków cylindrów
- Uzupełnić brakujące elementy układu napędowego: 2 korbowody, 2 przeciwkorby, 2 drążki mimośrodowe wraz z przynależnymi im panewkami i śrubami
- Zamontować wiązary, przygotować do transportu
- Przygotować do transportu i przesmarować panewki osiowe
- Uzupełnić nakrętki na smarownicach układu napędowego
- Przygotować układ hamulcowy do transportu
- Pomalować wszystkie elementy 2 warstwami farby podkładowej
- Pomalować wszystkie elementy 2 warstwami farby nawierzchniowej

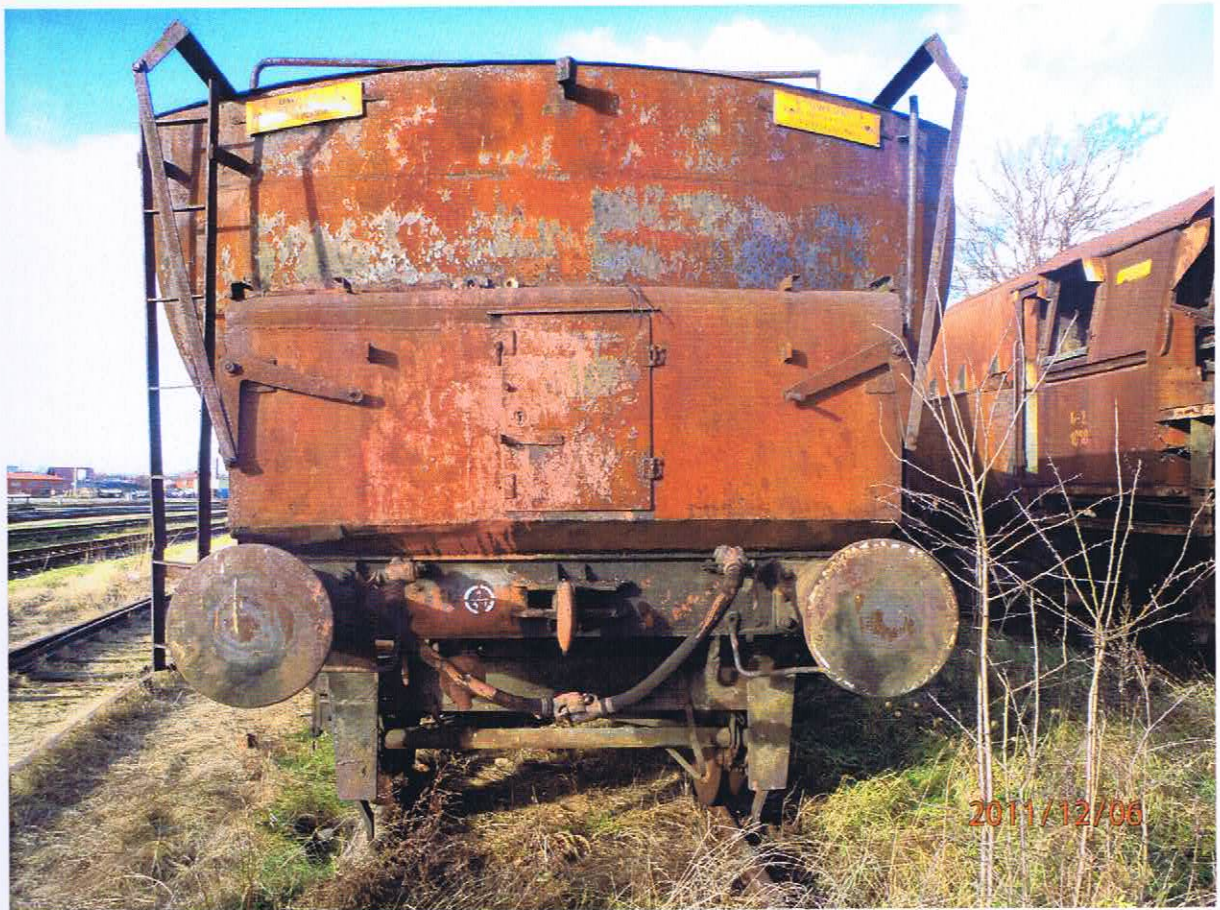
- Bardzo mocno skorodowane skrzynie węglowa i wodna
- Brak jednej pary drzwiczek do skrzyni węglowej
- Brak wszystkich 8 pokryw maźnic

Tender widziany od tyłu

- Wyciąć skorodowane bądź perforowane ściany skrzyń węglowej i wodnej
- Wspawać nowe blachy w miejsce usuniętych
- Oczyszczyć z brudu i kamienia wnętrze skrzyni wodnej, zabezpieczyć wnętrze farbą
- Odtworzyć brakujące drzwiczki do skrzyni węglowej
- Odczyścić wózki z brudu, smarów starych warstw malatury
- Zamontować brakujące pokrywy maźnic
- Przygotować tender do transportu
- Zamontować brakujące tabliczki i oznaczenia

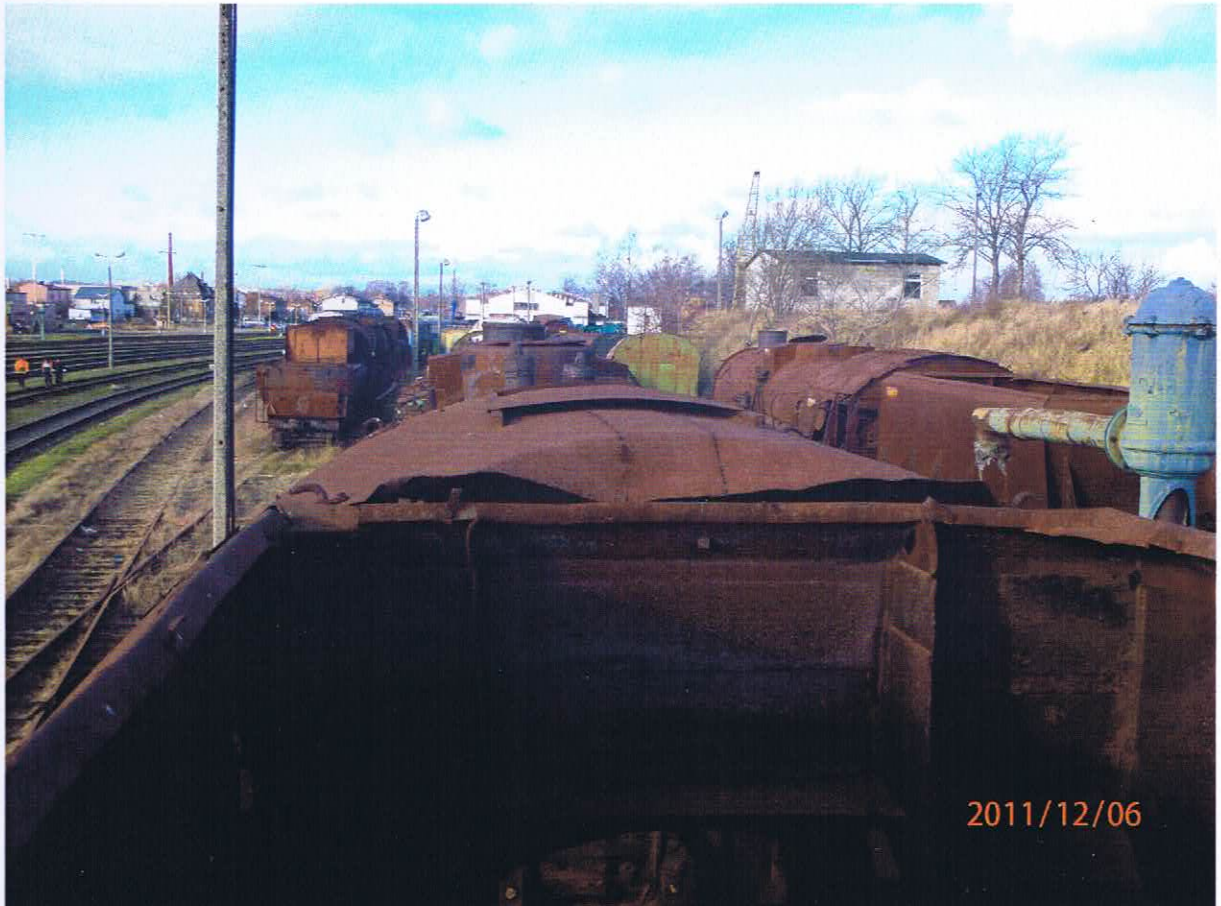
Widok z tendra na dach budki maszynisty
