PROGRAM PRAC KONSERWATORSKICH

Kapliczka słupowa / kamienna/ usytuowana na kurhanie

Jaśliska, działka nr 26/3

Wpis do rejestru zabytków B-764

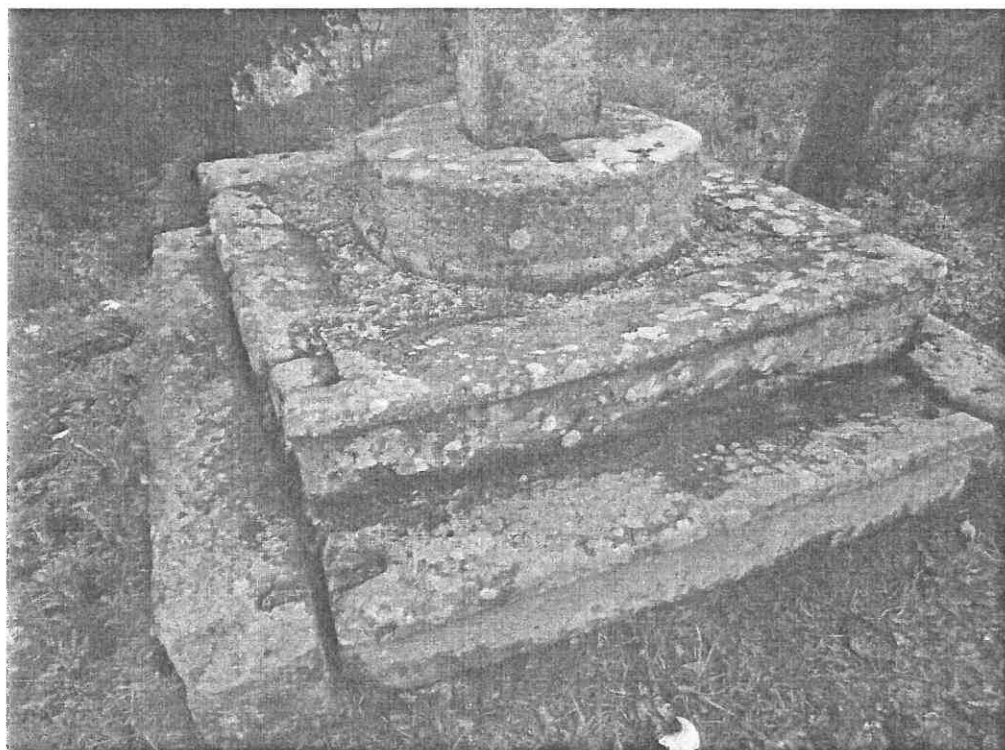
Metalowe klamry pokryte produktami korozji. Brak czterech klamer, co spowodowało odspojenie kamiennych okładzin od trzonu podstawy, co z kolei miało niekorzystny wpływ na stan zachowania kamienia.

Kapliczka słupowa w Jaśliskach, podstawa fot., ze zbiorów Urzędu Gminy w Jaśliskach

Celem prac konserwatorskich będzie zahamowanie procesów destrukcyjnych kapliczki, ustabilizowanie fundamentów jak również przywrócenie pierwotnej latarenki, która jest przechowywana w urzędzie Gminy Jaśliska. Prace te będą miały bardzo istotny wpływ na wartość historyczną tego cennego i unikalnego zabytku jak również poprawią jego odbiór estetyczny, przywracając mu „patynę czasu”. Prace konserwatorskie będą miały na celu zabezpieczenie kamienia przed postępującymi procesami destrukcyjnymi poprzez izolację od podłoża oraz ustabilizowanie i wzmocnienie podstawy, w tym uzupełnienie brakujących klamr spinających kamienne okładziny podstawy.
