**PROGRAM PRAC KONSERWATORSKICH
DOTYCZĄCY ZBIOROWEJ MOGIŁY POMORDOWANYCH
W LISTOPADZIE 1939 ROKU ZNAJDUJĄCEJ SIĘ
NA CMENTARZU W KAŻMIERZU**

Konserwator Dziej Sztuki
mgr Katarzyna Michalak

Gmina Kaźmierz

Poznań, wrzesień 2015

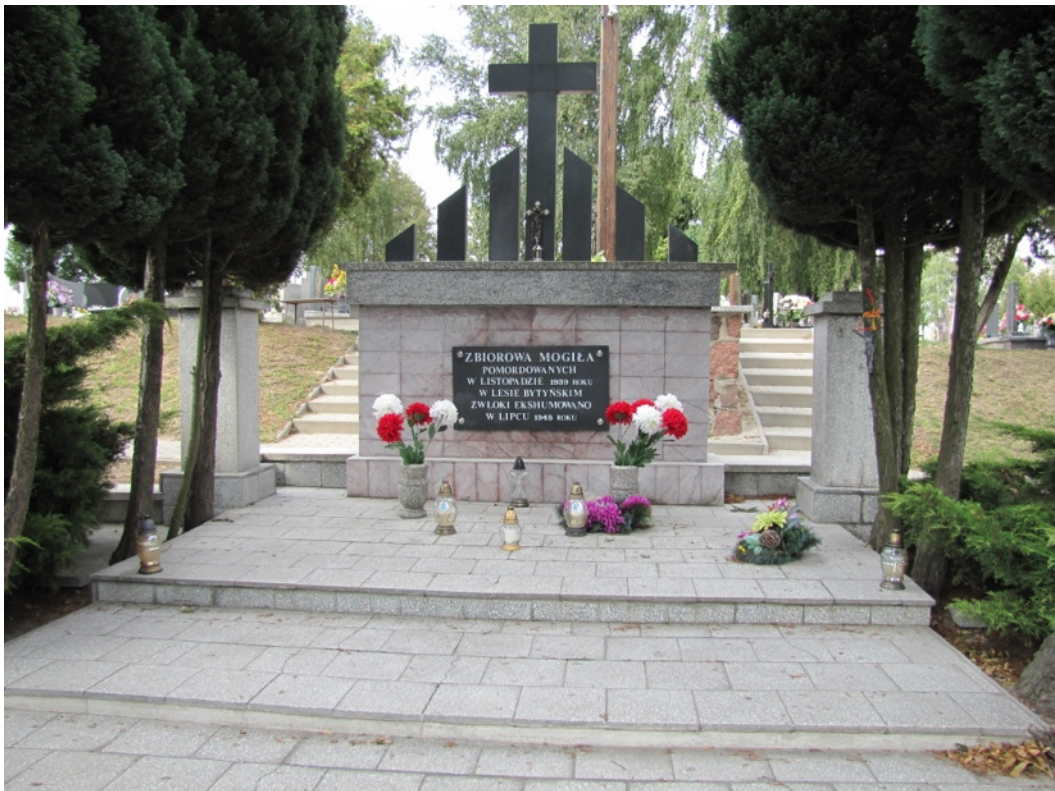
Fot. 1 Stan zachowania pomnika przed konserwacją. Widok na główne założenie pomnikowe.

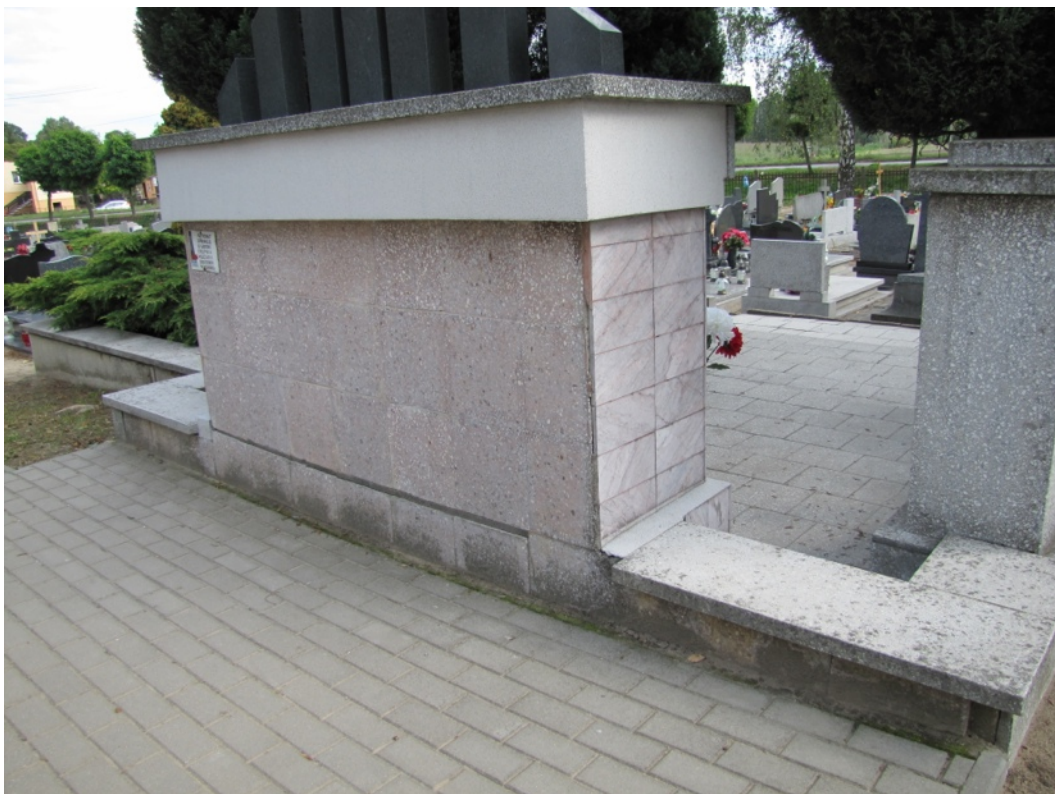
Fot. 2 Tył pomnika. Widoczna okładzina lastriko oraz obramienie ze styropianu pokrytego tynkiem marmurkowym, które należy usunąć.

7. Konserwacja nakrywy i tyłu z lastriko patrz LASTRIKO.
8. Wykonanie kontynuacji granitowego obramienia pod nakrywą zastępując styropian z tynkiem marmurkowym.
9. Oczyszczenie i wymiana spoinowania we współczesnej dekoracji z czarnego kamienia.
10. Wymiana płyty inskrypcyjnej na nową z analogicznego kamienia z nowym napisem podanym przez inwestora.

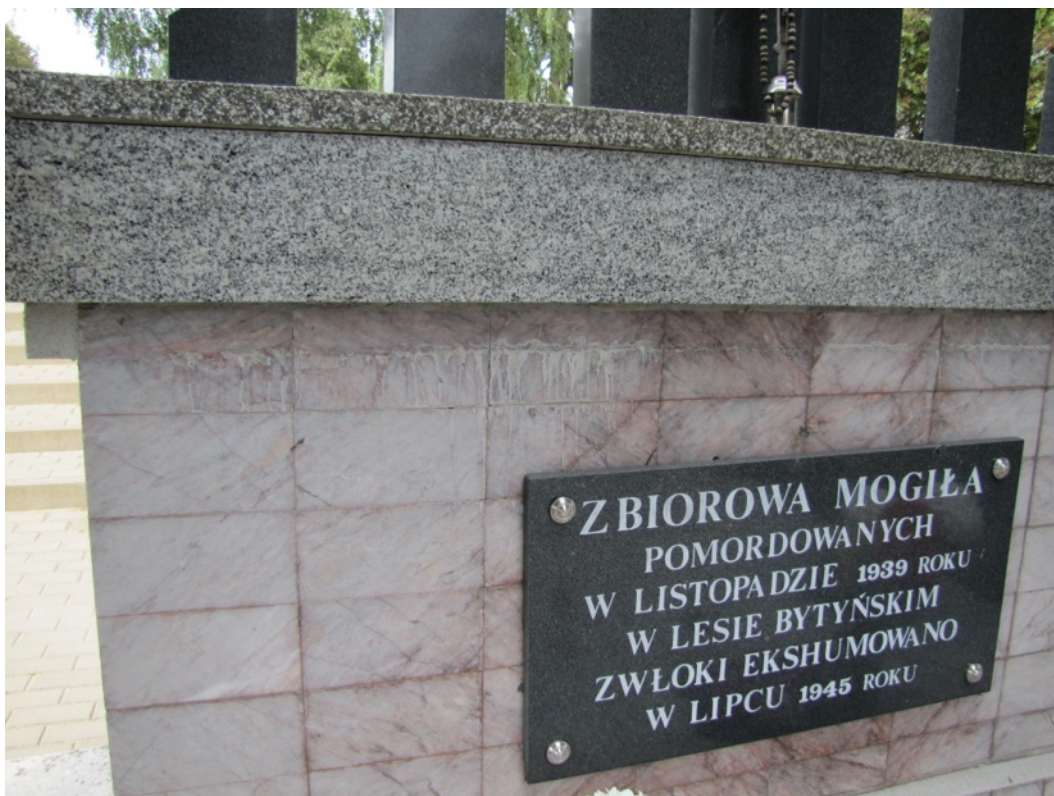
Fot. 3 Zbliżenie na okładzinę marmurową. Widoczne zabrudzenia z zapraw i nieestetyczne spoiny. Widoczna także współczesna tablica i granitowe obramienie pod nakrywą.

1. Oczyszczenie powierzchni marmurowej okładziny poprzez mycie parą wodną pod ciśnieniem, wspomagane chemicznym zmiękczeniem nawarstwień środkiem powierzchniowo-czynnym.
2. Ewentualne lokalne doczyszczenie powierzchni kamienia metodami mechanicznymi, sztyftami z włókna szklanego.
3. Usunięcie tynku marmurkowego z rolki cokołowej.
4. Uzupelnienie ubytków przy użyciu zapraw na bazie żywicy epoksydowej z dostosowanym kolorystycznie oraz frakcją wypełniaczem podbarwianej sypkimi pigmentami na kolor lokalny.
5. Opracowanie powierzchni uzupełnień i kamienia i nadanie im poleru.
6. Zabezpieczenie powierzchni marmuru mikrokrystalicznym woskiem Cosmolloid 80H na gorąco.

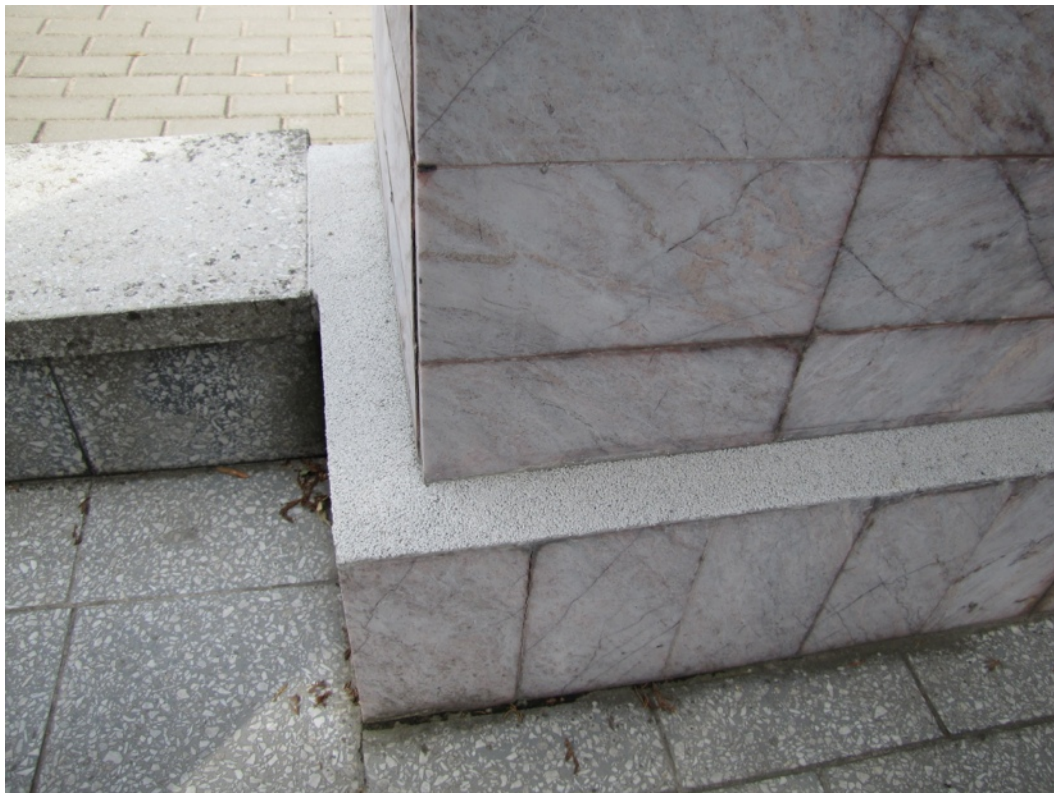
Fot. 4 Zbliżenie na tynk marmurkowy na rolce cokołowej, do usunięcia.

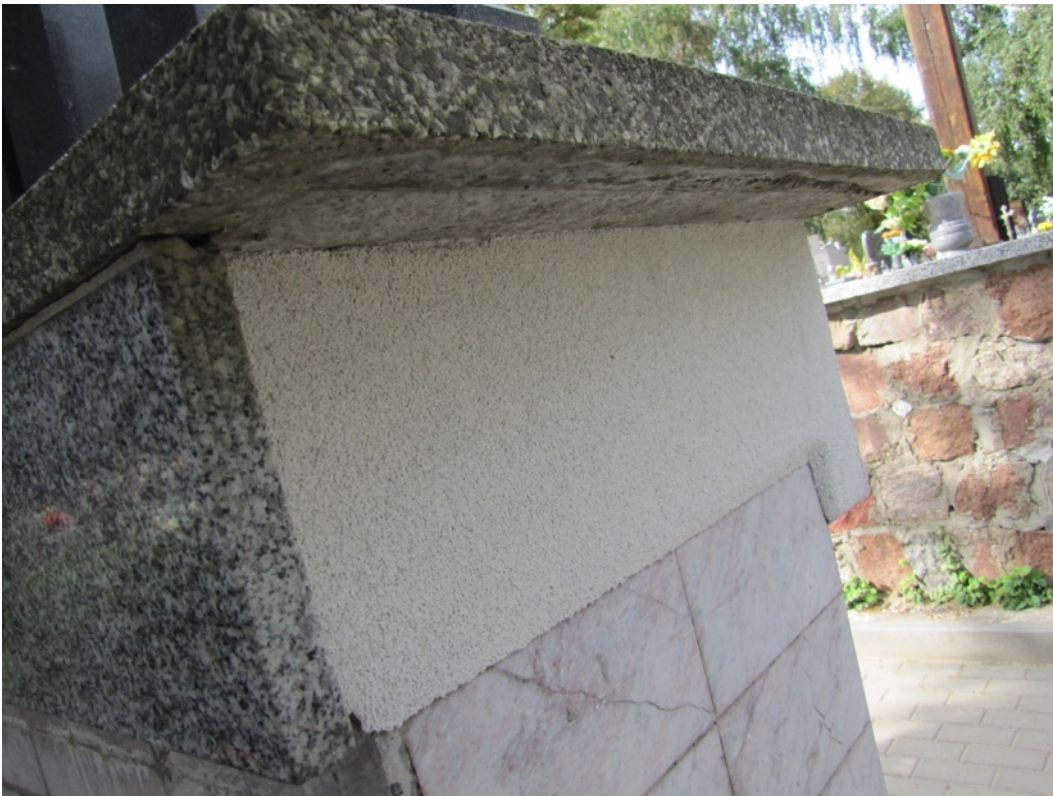
Fot. 5 Zbliżenie na tynk marmurkowy na bokach głównego założenia pomnikowego, do usunięcia.

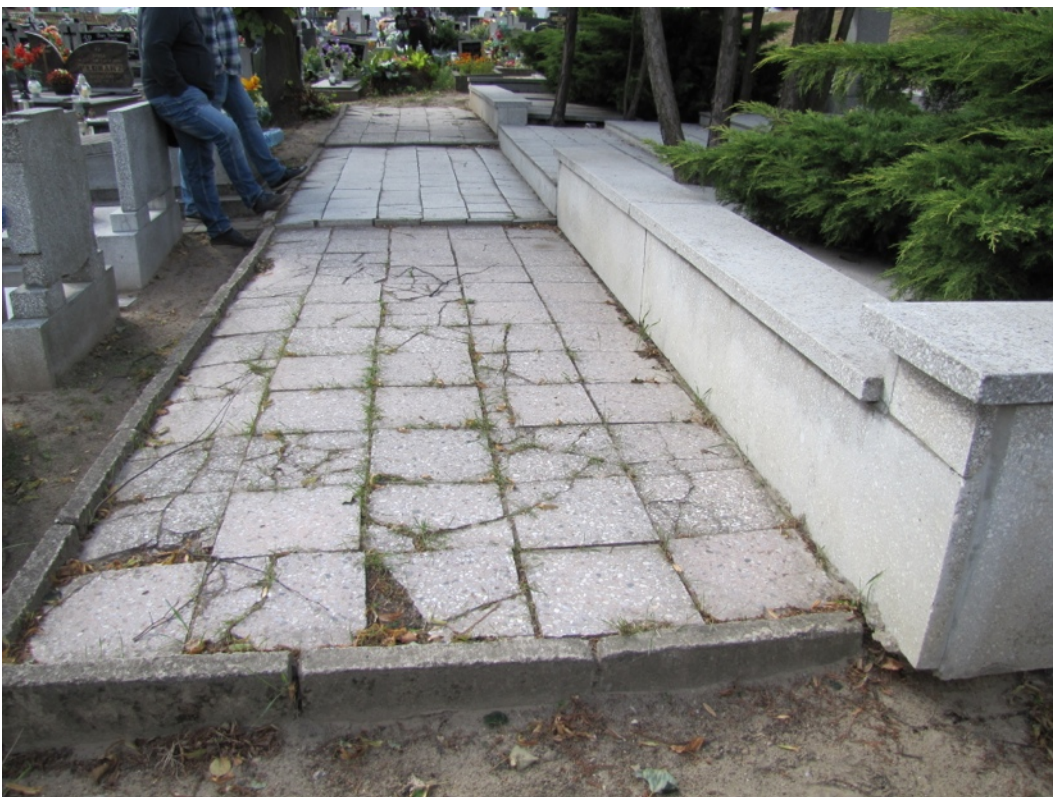
Pomnik był wielokrotnie naprawiany i zmieniane czy dodawane były jego elementy. W najgorszym stanie zachowania znajdują się schodkowe podesty, których posadzka wykonana z płytek lastriko jest spękana i pozapadana. Brak odpowiednich spadków powoduje zaleganie wody na jej powierzchni. Lastriko, z którego wykonane są słupki, nakrywy, płyty czy ogrodzenie jest zabrudzone, zaatakowane lokalnie przez mikroorganizmy, a jego powierzchnia jest wypłukana. Elementy te posiadają lokalnie występujące ubytki w formie. Spoiny pomiędzy poszczególnymi elementami są wypłukane. Marmurowa okładzina jest matowa, wtórnie przeszlifowana, z nalotami z zapraw i nieestetyczną spoiną. Wszelkie elementy ze styropianu i tynku marmurkowego są wtórne, nieestetyczne i powinny zostać usunięte.

Fot. 6 Dolne podesty pomnika z okładziną z lastriko. Widoczne silne uszkodzenia płytek i brak jednego poziomu posadzki.

1. Usunięcie zabrudzeń powierzchniowych metodą strumieniowo-ścierną.
2. Dezynfekcja powierzchni sztucznego kamienia.
3. Uzupelnienie ubytków zaprawą przygotowaną na bazie cementu portlandzkiego białego barwionego na kolor lokalny sypkimi pigmentami z wypełniaczem - grysem marmurowym o dobranej frakcji.
4. Uzupelnienie szczelin, pęknięć oraz najmniejszych ubytków przy użyciu zaprawy na bazie żywicy epoksydowej z wypełniaczami pozwalającymi imitować lastriko oraz barwionej suchymi pigmentami na kolor lokalny.
5. Ewentualne scalenie kolorystyczne poprzez rozpunktowanie łączeń materiałów.
6. Zabezpieczenie hydrofobowe powierzchni lastriko.
7. W związku z dużym stopniem zniszczenia płytek lastrikowych proponuje się wykonanie nowej posadzki na podestach, na uprzednio przygotowanym podłożu o odpowiednich spadkach.

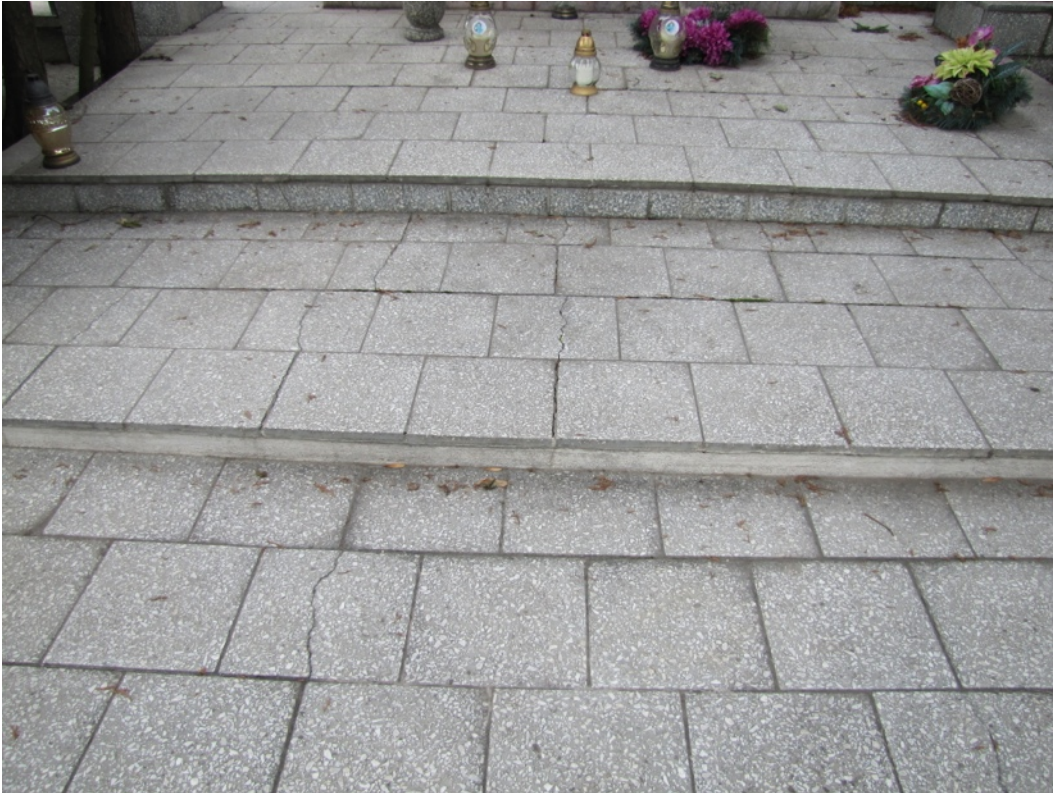
Fot. 7 Trójstopniowy podest przed pomnikiem. Widoczne zabrudzenia i spękania okładziny z płytek z lastriko. Widoczny także brak okładziny jednej z podstopnic.

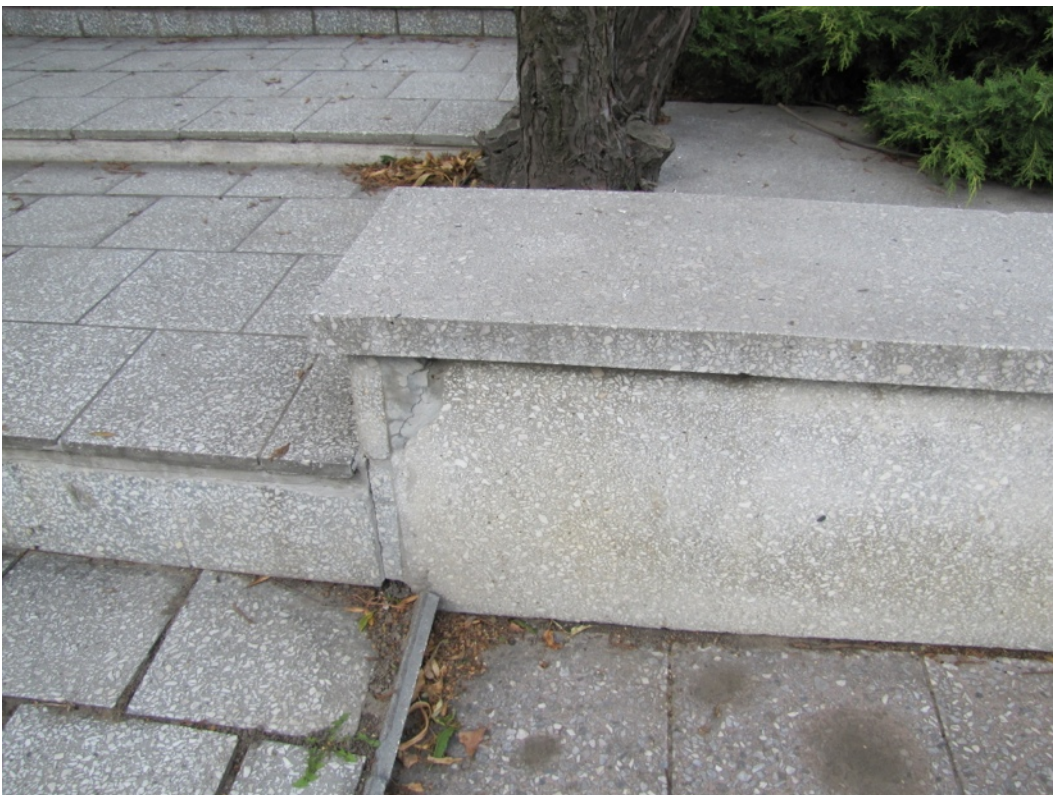
Fot. 8 Zbliżenie na murek z lastriko. Widoczny ubytek w formie wyprawiony zaprawą cementową.
