PROJEKT BUDOWLANY do decyzji o zatwierdzeniu projektu
na WYMIANĘ POKRYCIA budowanego i udzieleniu pozwolenia
ZABYTKOWEJ BRAMY KAMIENNEJ na budowę z dnia 18.12.2013
PRZY UL.1 MAJA 29 W ŚWIDWINIE. PO.6410.381.2013-370/2013

A. OPIS TECHNICZNY DO OCENY STANU TECHNICZNEGO

Celem niniejszego opracowania jest konserwatorska ocena stanu technicznego zabytkowej Kamiennej Bramy w Świdwinie przy ul 1-Maja 29 ze szczególnym uwzględnieniem wieży dachowej i pokrycia oraz projekt budowlany wymiany pokrycia dachowego.

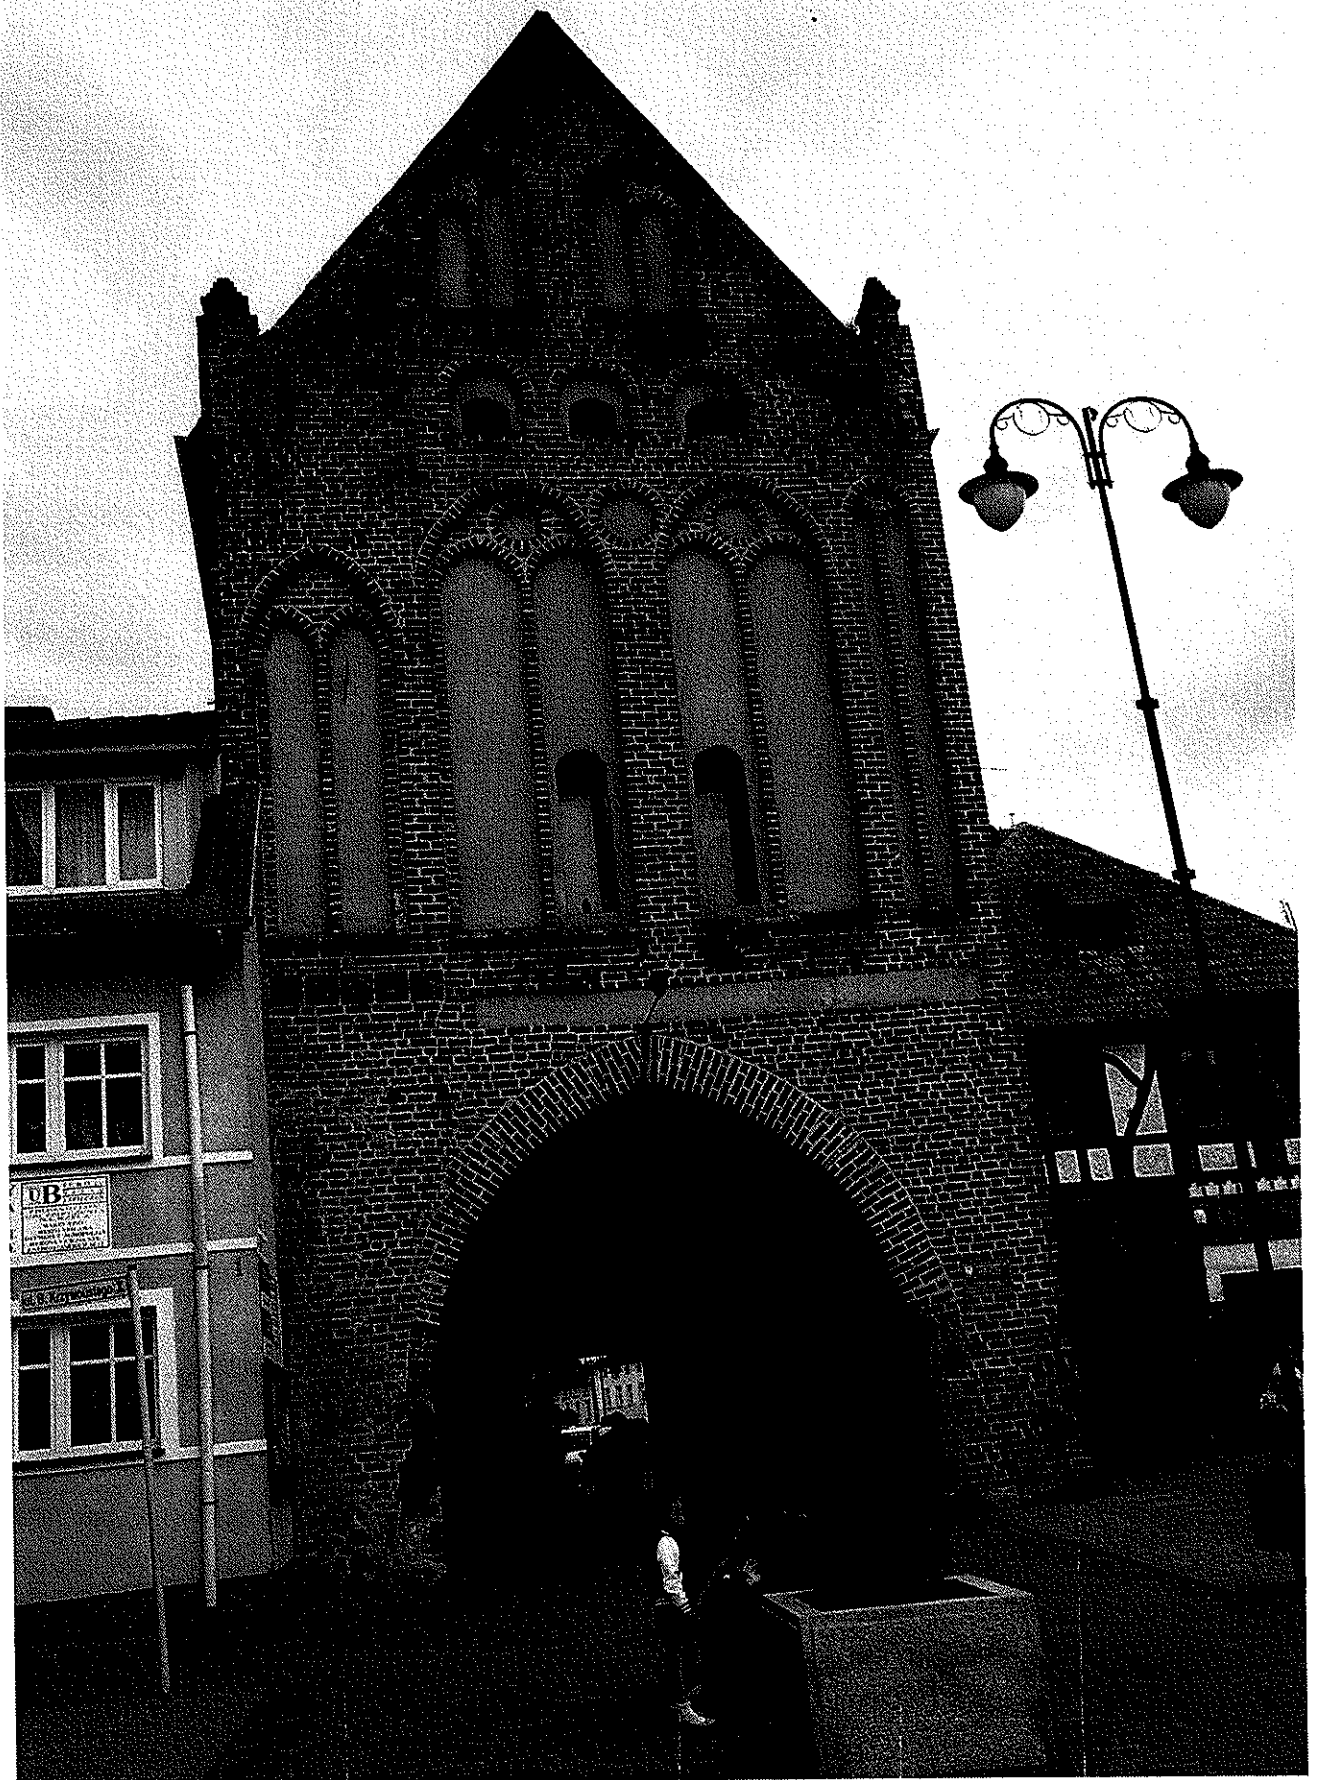
FOTO 2

ELEWACJA POŁUDNIOWA ZABYTKOWEJ BRAMY KAMIENNEJ w ŚWIDWINIE
ze zbiorów archiwum własnego autora opracowania stan z sierpnia 2013.

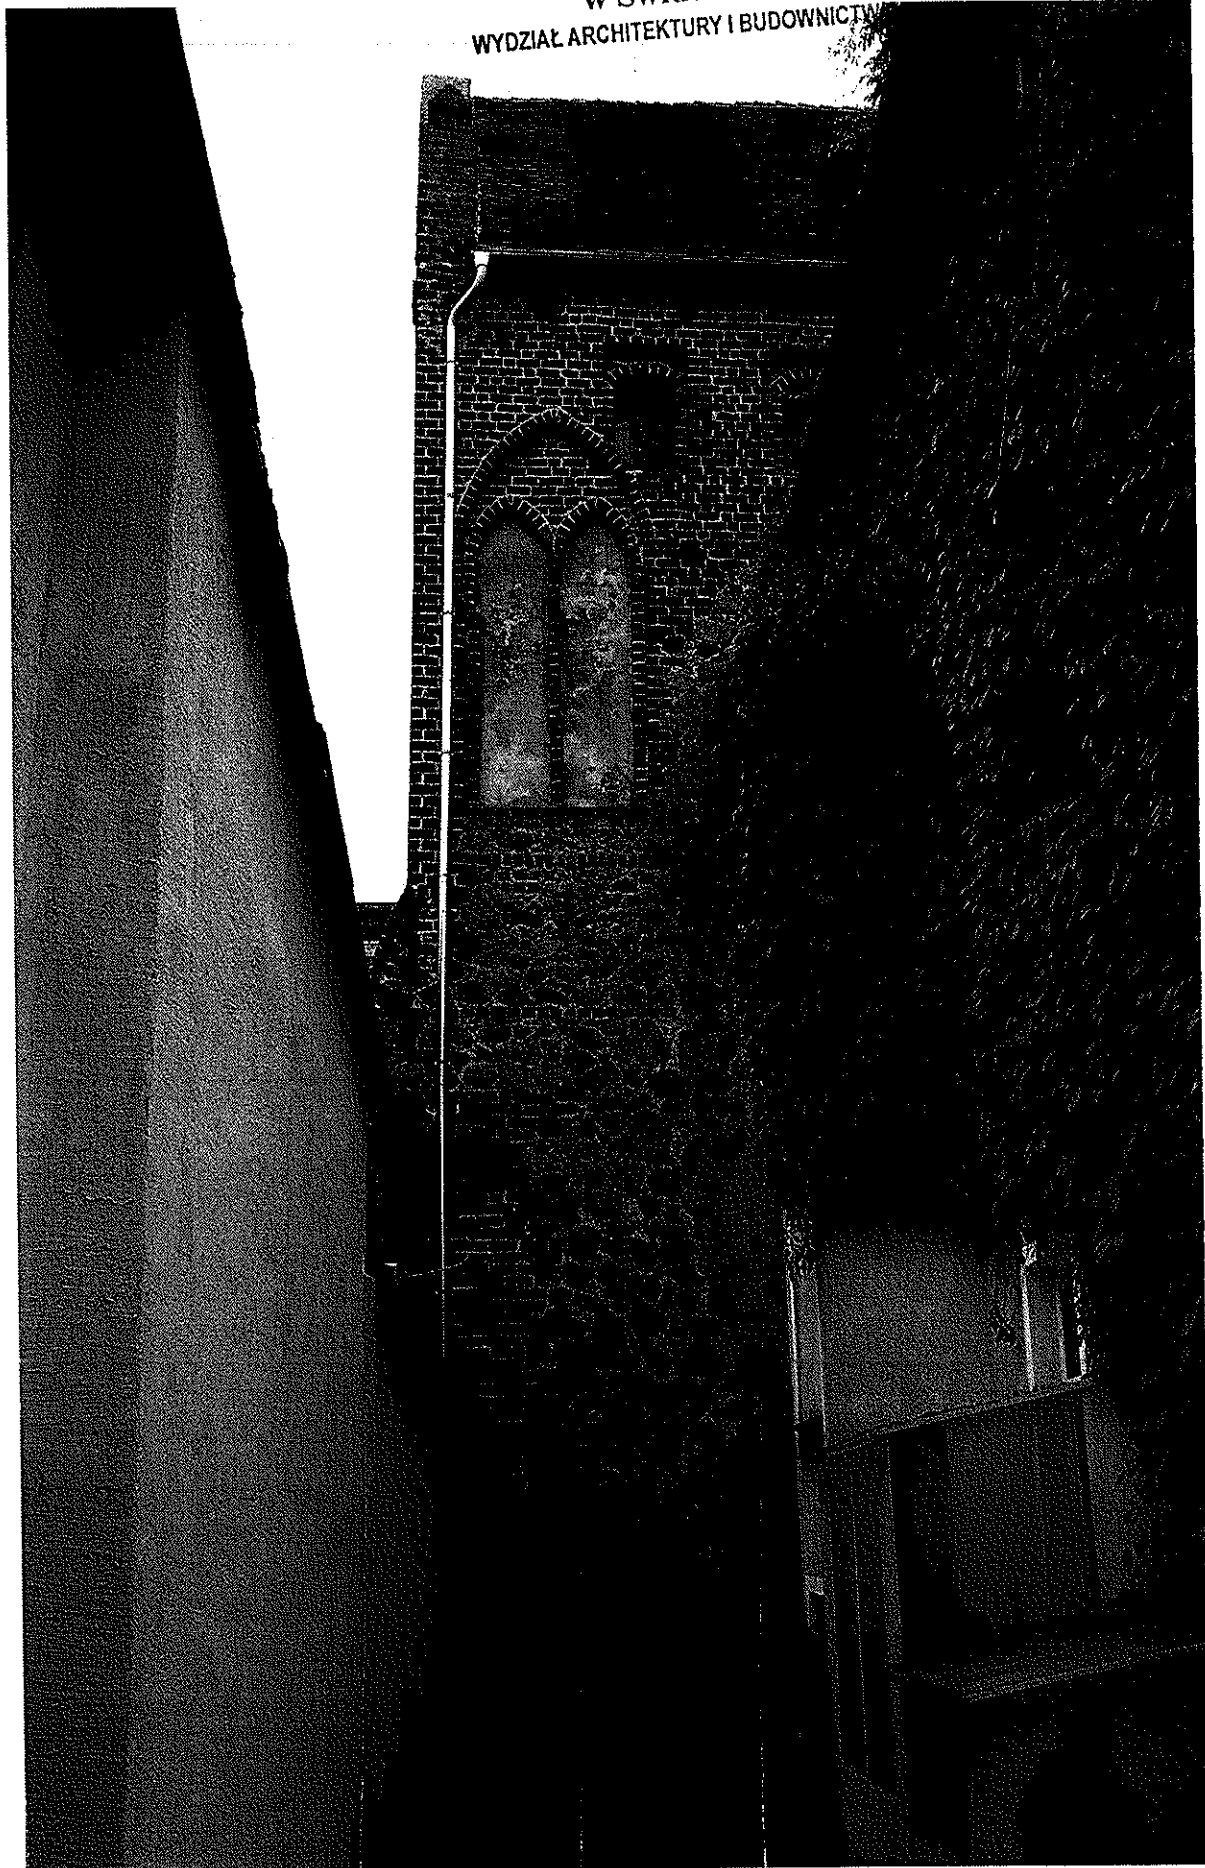
FOTO 3

ELEWACJA ZACHÓDZIA ZABYTKOWEJ BRAMY KAMIENNEJ w ŚWIDWINIE
ze zbiorów archiwum własnego autora opracowania stan z maja 2009.

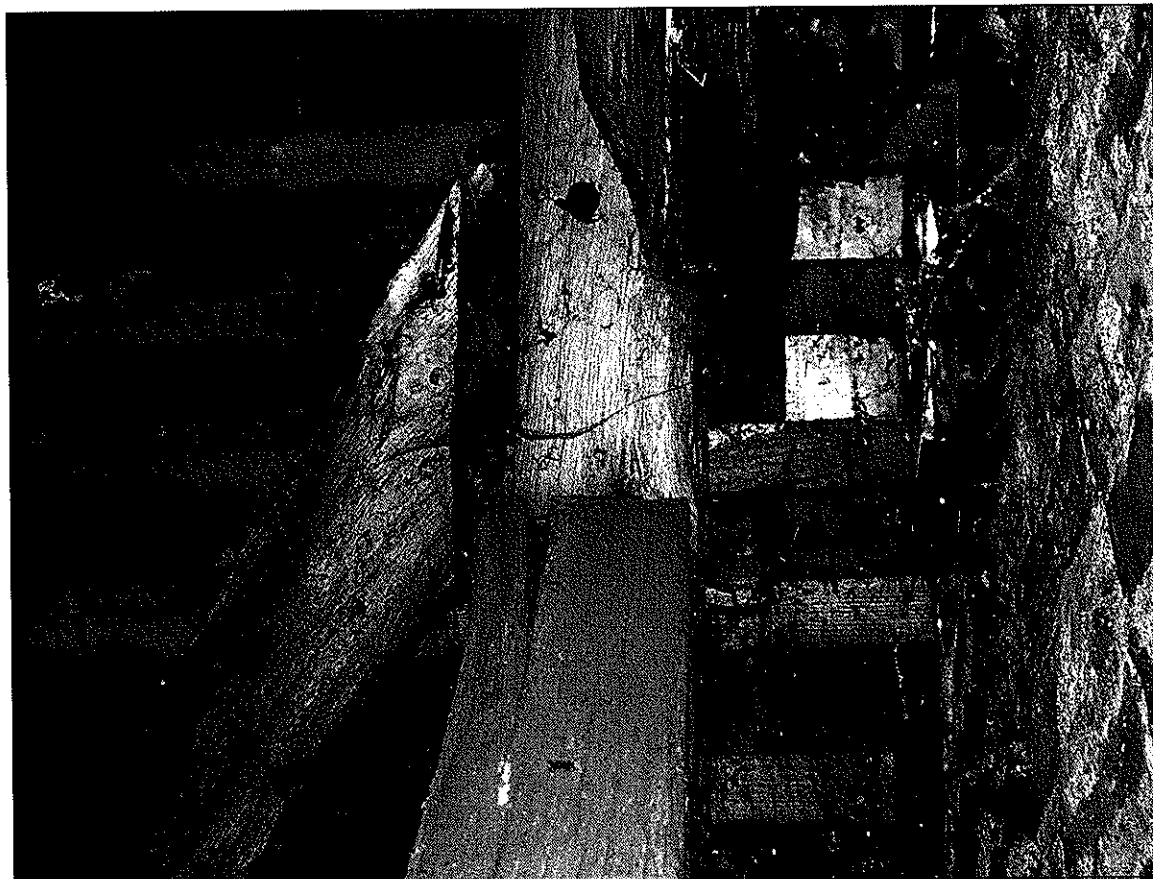
FOTO 6

- niebezpieczne uszkodzenie krokwi nr 1 oraz jętki dolnej,
- miejscowy brak dwóch elementów usztywniających w górnej płaszczyźnie dachu,
- skorodowane powierzchnie więźby dachowej oraz belek stropowych konstrukcyjnie połączonych z elementami więźby dachowej,
- miejscowe uszkodzenia belek stropowych w miejscu styku z zastrzałami podpierającymi krokwie więźby dachowej,
- rozluźnione połączenia czopowe oraz uszkodzone kołki (dyble) w ww. połączeniach czopowych,
- osłabione kotwienie ściany szczytowej do konstrukcji więźby dachowej od strony zachodniej,
- zapach ksylamitu (obecnie nie stosowanego i szkodliwego dla zdrowia) na poddaszu mogącego świadczyć o dokonanej impregnacji łąt oraz części elementów więźby dachowej.

SZCZEGÓL JEDNEGO z USZKODZONYCH WEZŁÓW KONSTRUKCYJNYCH
WIEŻBY DACHOWEJ w ZABYTKOWEJ BRAMIE KAMIENNEJ w ŚWIDWINIE
ze zbiorów archiwum własnego autora opracowania stan z maja 2009.

- wymianę uszkodzonych elementów konstrukcyjnych: krokwi, zastrzałów, jętek górnych i dolnych, murlat i nadbitek z drewna dębowego,
- wyprostowanie więźby dachowej,
- wzmocnienie uszkodzonych węzłów konstrukcyjnych oraz belek stropowych połączonych konstrukcyjnie z więźbą dachową,
- wymianę uszkodzonych dębowych kołków w połączeniach ciesielskich,
- wymianę dotychczasowych łąt na nowe z zachowaniem gabarytów łąt dotychczasowych,
- oczyszczenie z korozji powierzchniowej wszystkich elementów konstrukcyjnych,
- wyreperowanie za pomocą „flekowania” wszystkich ubytków w elementach konstrukcyjnych.

- wymianę uszkodzonej krokwi, zastrzałów, jętek górnych i dolnych, murlat i nadbitek,
- wyprostowanie wieżby dachowej z drewna dębowego,
- wzmocnienie uszkodzonych węzłów konstrukcyjnych oraz belek stropowych połączonych konstrukcyjne z wieżbą dachową polegające na uzupełnieniu ubytków drewnem dębowym,
- wymianę uszkodzonych dębowych kołków w połączeniach ciesielskich,
- wymianę dotychczasowych łąt na nowe z zachowaniem gabarytów łąt dotychczasowych,
- oczyszczenie z korozji powierzchniowej wszystkich elementów konstrukcyjnych,
- reperacje za pomocą „flekowania” wszystkich ubytków w elementach konstrukcyjnych, (do wymiany oraz naprawy elementów stosować wysuszone drewno dębowe),
- zabezpieczenie przed korozją i owadami oraz przed pożarem wyremontowanej wieżby dachowej preparatem chemicznym o nazwie „TYTAN”, zgodnie z zaleceniami producenta (patrz załącznik Z-5, Z-6, Z-7).

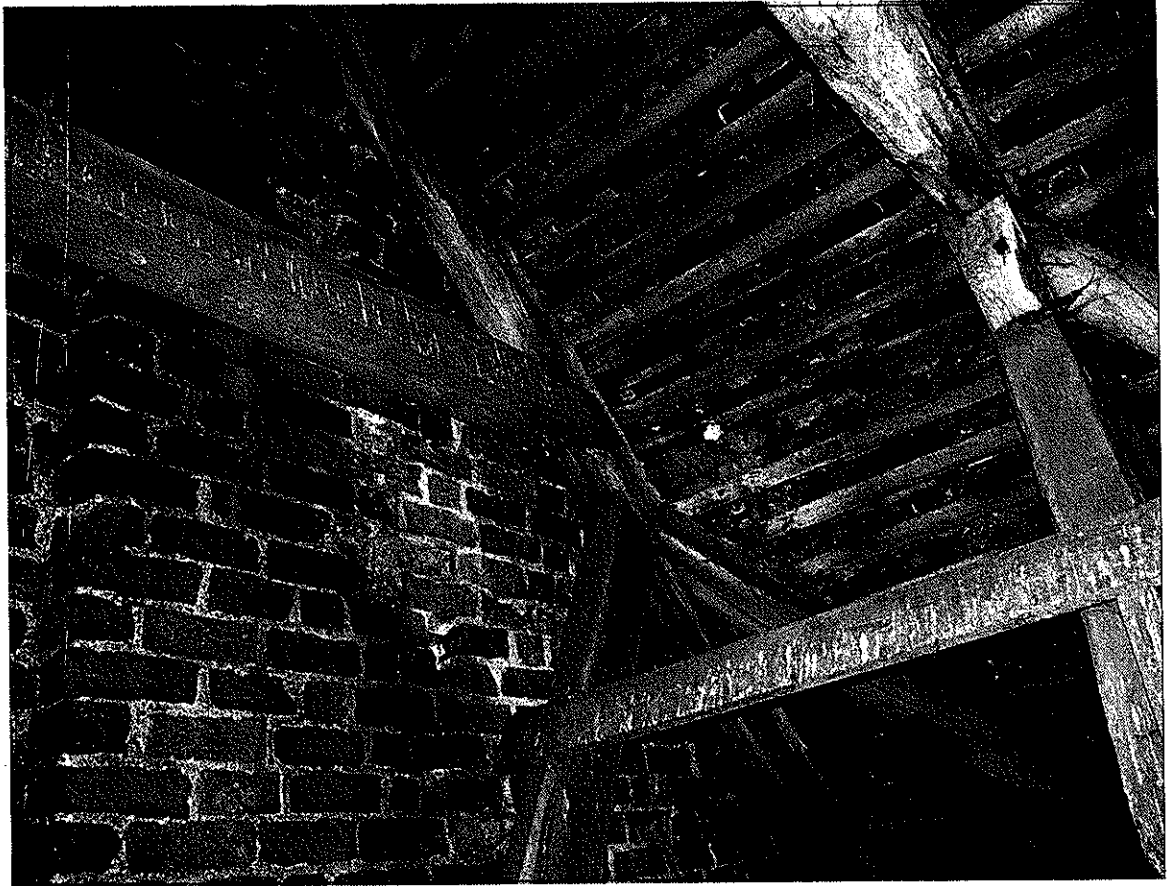
FOTO 8
SZCZEGÓŁ USZKODZONEGO WĘZŁA KONSTRUKCYJNEGO W STYKU JĘTKI Z KROKWIĄ
w ZABYTKOWEJ BRAMIE KAMIENNEJ w ŚWIDWINIE
ze zbiorów archiwum własnego autora opracowania stan z maja 2009.

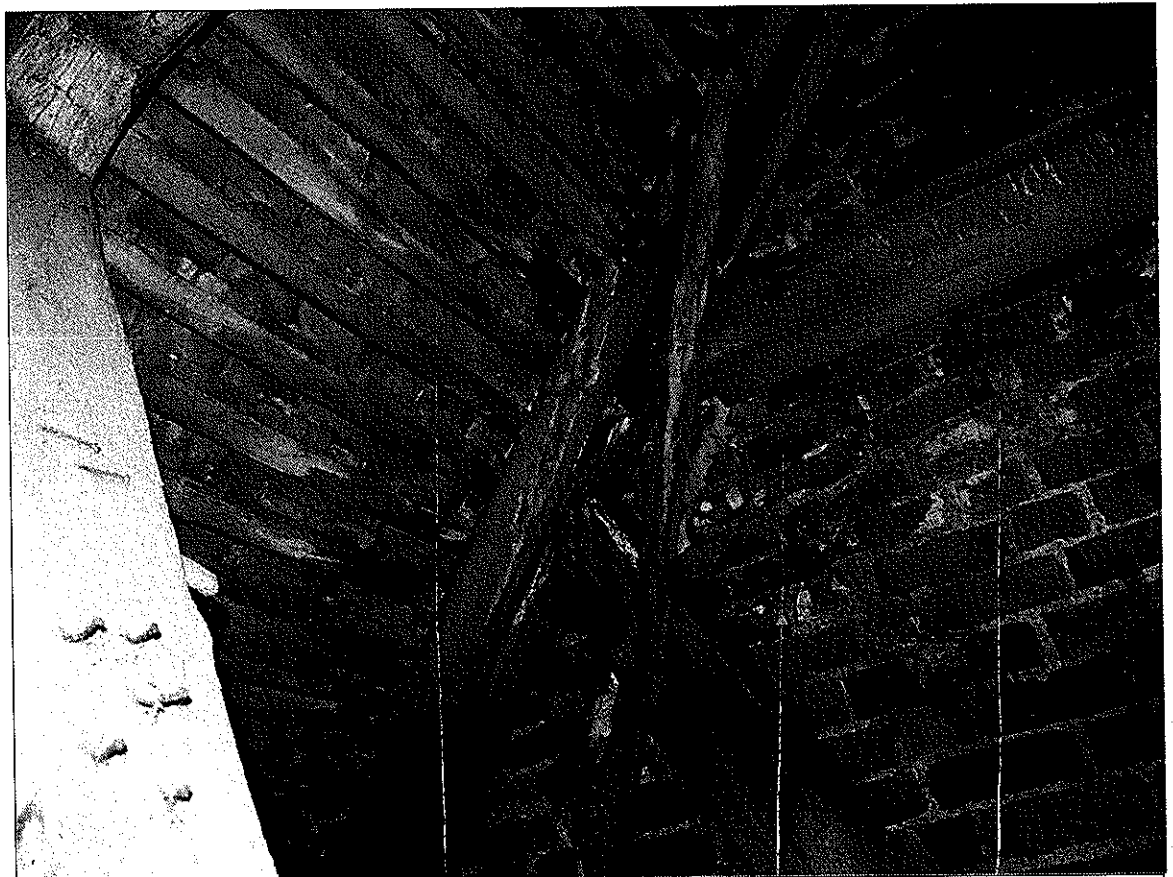
FOTO 9
SZCZEGÓŁ USZKODZONEGO WĘZŁA KONSTRUKCYJNEGO ORAZ KROKWI w ZABYTKOWEJ BRAMIE
KAMIENNEJ w ŚWIDWINIE ze zbiorów archiwum własnego autora opracowania stan z maja 2009. **str. 16**

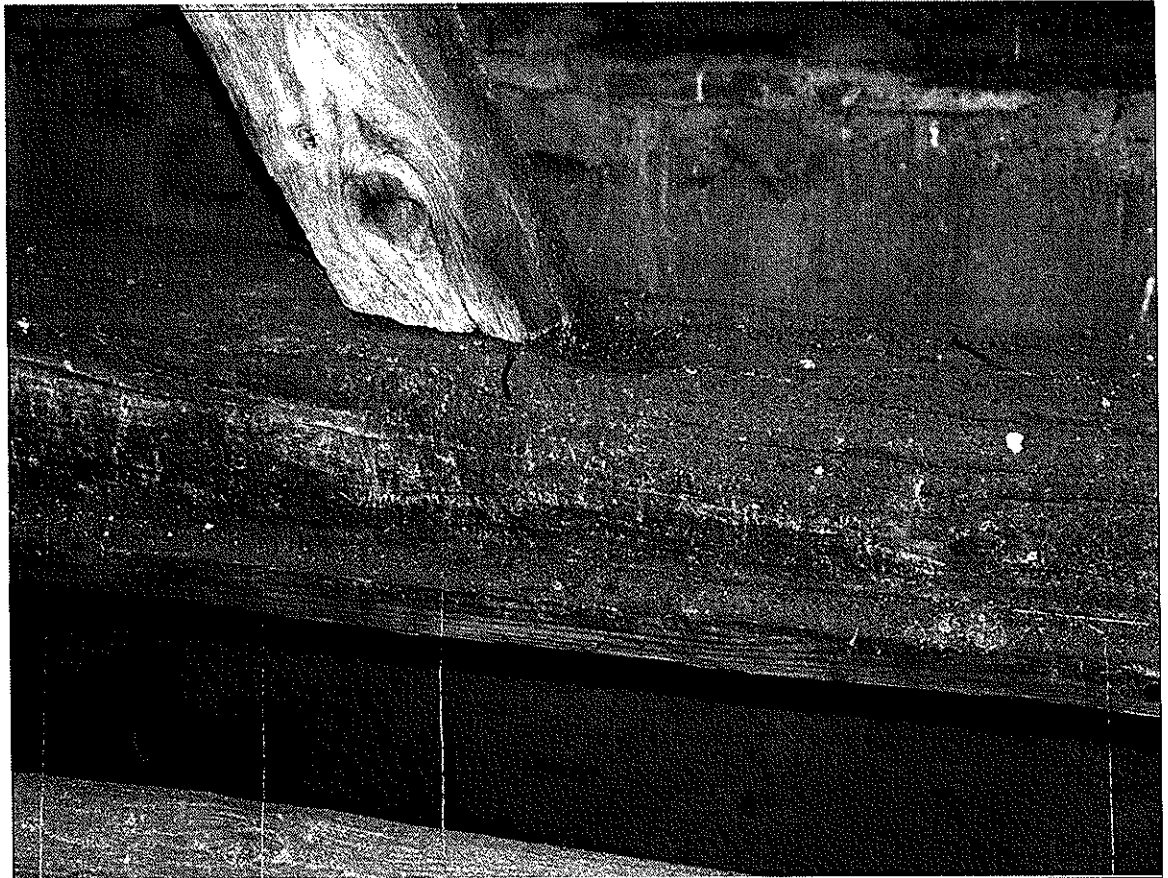
FOTO 11
PRZYKŁAD MIEJSCOWEGO USZKODZENIA WĘZŁA KONSTRUKCYJNEGO w STYKU ZASTRZAŁU Z BELKĄ
STROPOWĄ w ZABYTKOWEJ BRAMIE KAMIENNEJ w ŚWIDWINIE stan z maja 2009.
ze zbiorów archiwum własnego autora opracowania

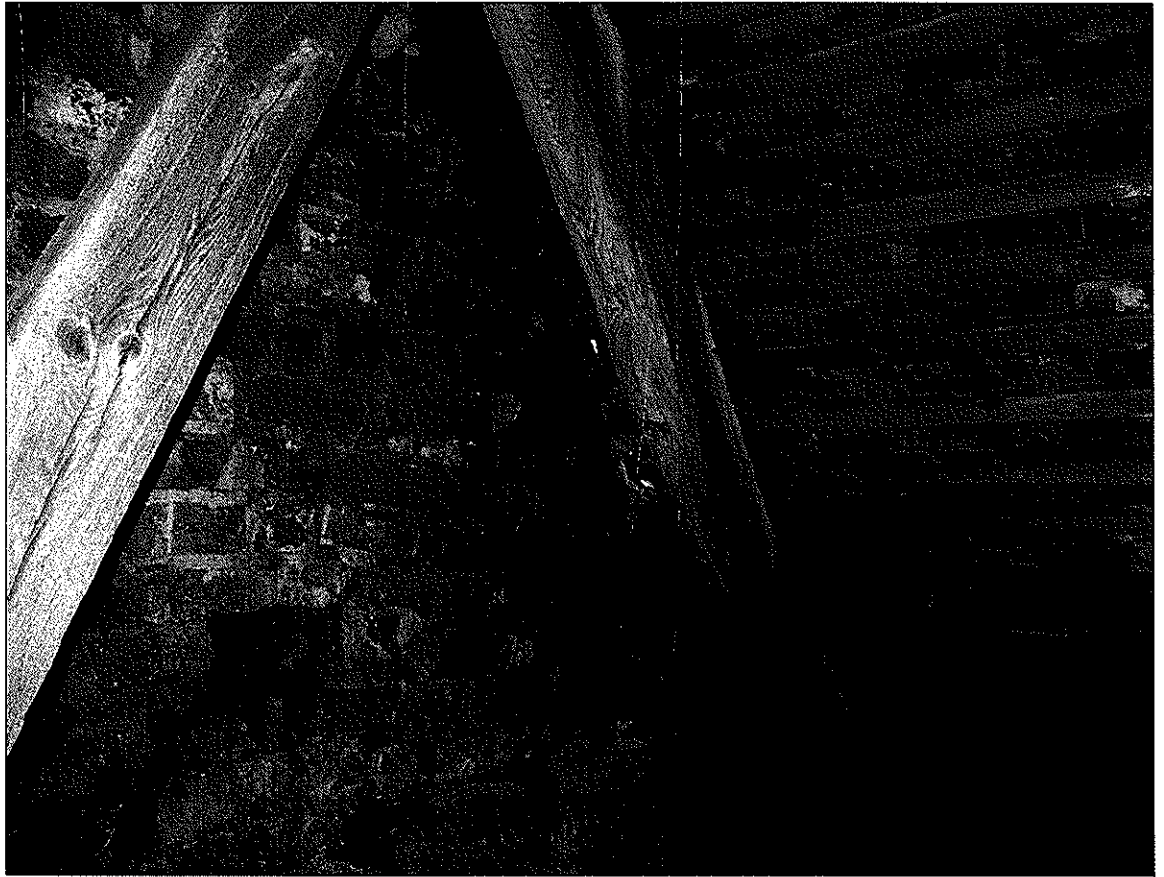
FOTO 14

- trzy rodzaje dachówek zastosowanych w obecnym pokryciu dachowym,
- nieszczelności w pokryciu dachowym w miejscu styku płaszczyzny dachowej ze ścianami szczytowymi oraz w kalenicy,

NIESZCZELNOŚCI POKRYCIA DACHOWEGO w STYKU ZE ŚCIANĄ SZCZYTOWĄ w ZABYTKOWEJ BRAMIE KAMIENNEJ w ŚWIDWINIE ze zbiorów archiwum własnego autora opracowania stan z maja 2009.

- wymianę dotychczasowego pokrycia na pokrycie nowe z dobrej jakości dachówki karpiówki w tzw. łuskę zachowując jednocześnie dotychczasowy styl układania obecnej dachówki.
- zabezpieczenie rynien dachowych za pomocą płotków przeciwniegowych,
- w rynnach dachowych zaprojektować siatki zabezpieczające przed zanieczyszczeniem.
- w pobliżu okapu zaprojektować wyłazy dachowe typu kominiarskiego oraz krótkie ławy
- kominiarskie w celu należytej kontroli rynien i rur spustowych,
- wymianę rynien dachowych i pasów nadrynnowych, demontaż jednej z rur spustowych w narożniku północno – wschodnim.
- naprawę górnych powierzchni ścian szczytowych wraz z zabezpieczeniem papą oraz blachą cynkową.
- wykonanie zabezpieczenia przeciw ptakom na krawędzi dachu.

- Wymianę dotychczasowego pokrycia na pokrycie z nowej dobrej jakości dachówki karpiówki, w tzw. łuskę zachowując jednocześnie dotychczasowy styl układania dachówki i dotychczasowy rozstaw oraz gabaryty łat, tj. 4 x 7cm,
