FAZA PROJEKTU:	UPROSZCZONA DOKUMENTACJA TECHNICZNA
TEMAT:	<u>Remont mostu na rzece Pielnica w miejscowości Długie</u>
INWESTOR:	Gmina Zarszyn ul. Bieszczadzka 74, 38-530 Zarszyn
OBIEKT:	Most
LOKALIZACJA OBIEKTU:	Dz. ew. nr 983, 1254/11, 1254/13, 1255, 1243 obręb 0002 Długie, jedn. ew. Zarszyn

Opis techniczny

remontu mostu na rzece Pielnica zlokalizowanego w miejscowości Długie

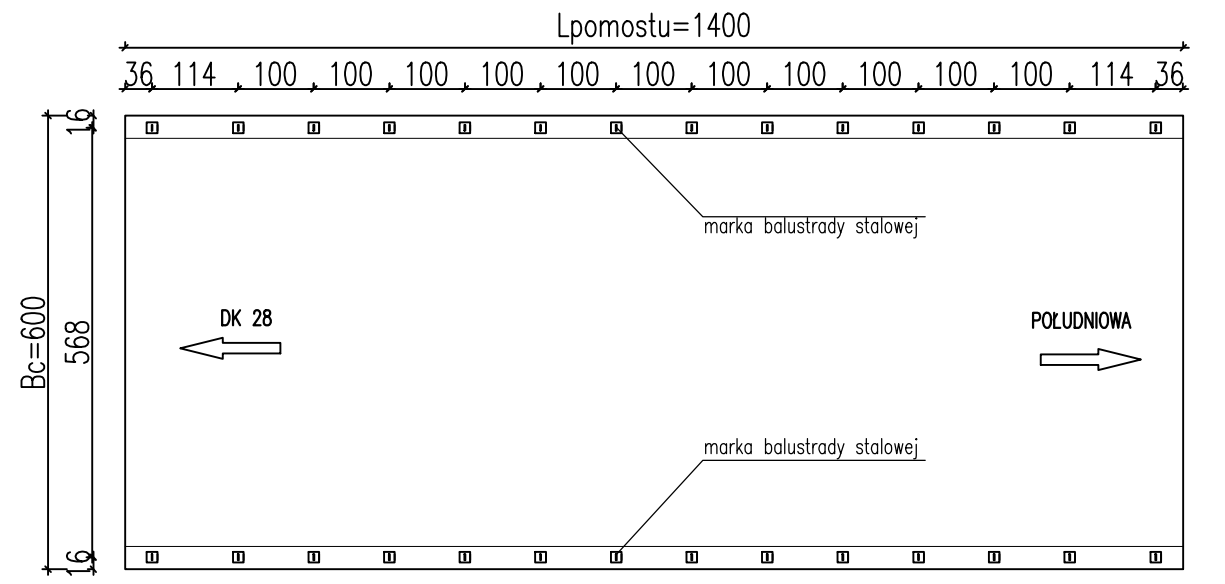
Schemat rozmieszczenia kotew balustrady

ZESTAWIENIE STALI DLA MAREK
 Stal kształtowa ST3SY m=1,85 kg x 28 = 52,0 kg
 Stal zbrojeniowa ST3SY m=0,87 kg x 28 = 25,0 kg
WYKONAĆ 28 SZTUK – dla całości
 Rozstaw marek pokazany na schemacie
