RZUT DACHU - STAN ISTNIEJĄCY

PRZEKRÓJ PODŁUŻNY B-B - STAN ISTNIEJĄCY

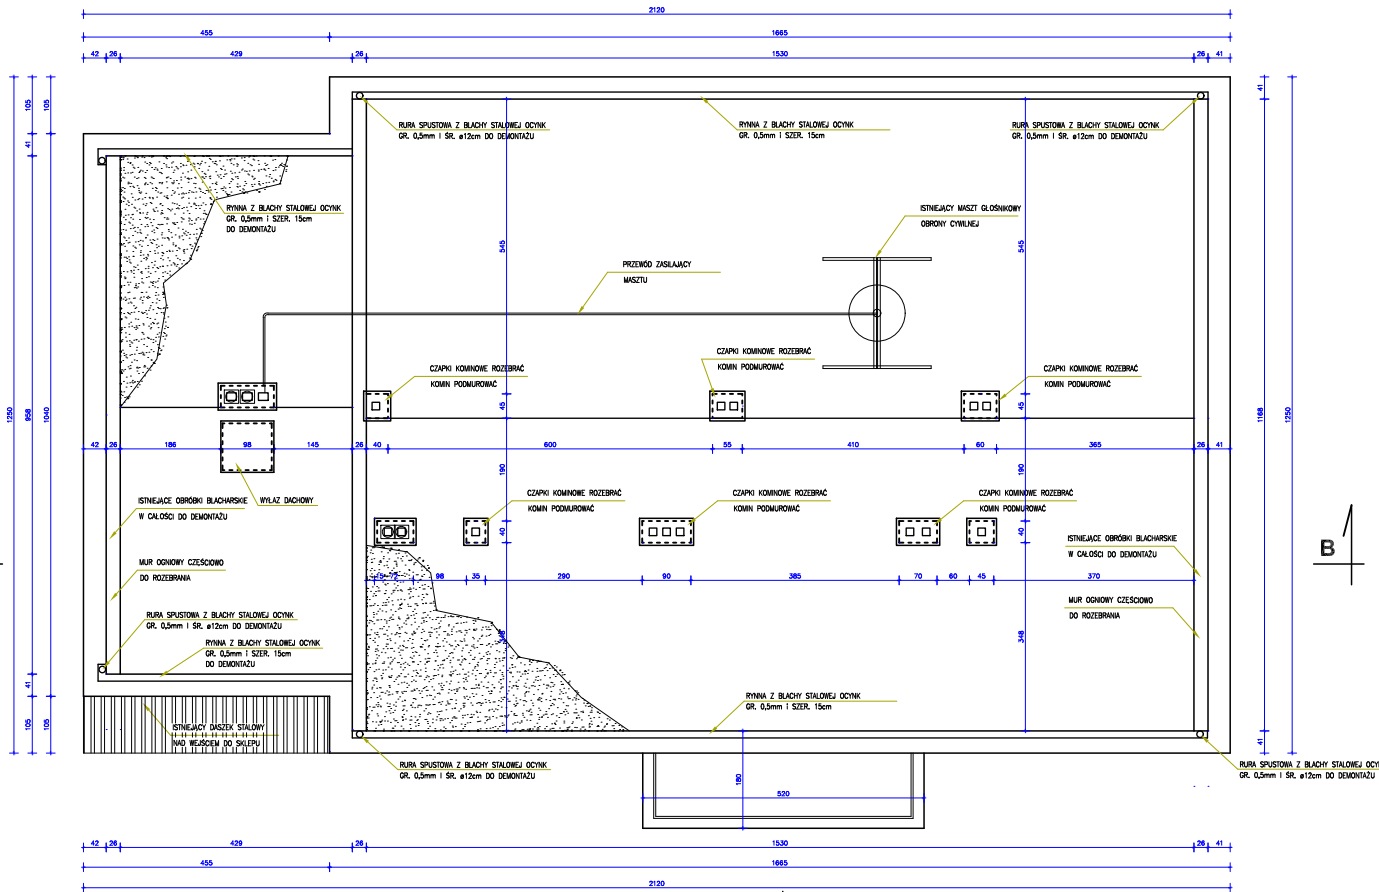
1. DLA ODCIĄŻENIA KONSTRUKCJI PRZEWIJDUJE SIĘ ROZBIÓRKĘ ISTNIEJĄCEGO POKRYCIA DACHOWEGO ORAZ WARSTW PODKŁADOWYCH I IZOLACJI.
2. ISTNIEJĄCE RYNNY DACHOWE I RURY SPUSZCZOWE DO DEMONTAŻU.
3. OBRÓBKI BLACHARSKIE ŚCIAN SZCZYTOWYCH DO DEMONTAŻU.
4. MURKI OGNIOWE ŚCIAN SZCZYTOWYCH DO ROZBIÓRKI W ZAKRESIE PRZEWIDZIANYM W PROJEKCJI.
5. NIE DOKONYWANO ODKRYWEK STROPODACHU - UKŁAD I GRUBOŚCI WARSTW PRZYJĘTO NA PODSTWIE ANALOGII DO BUDYNKÓW PODOBNYCH.
