EKSPERTYZA TECHNICZNA

KOMINA ŻELBETOWEGO H=81,25m

(przegląd okresowy roczny art. 62 prawa bud.)

ZLECENIODAWCA : „Ciepłownia Łańcut” Sp. z o.o.
Łańcut; ul. Polna 2 A

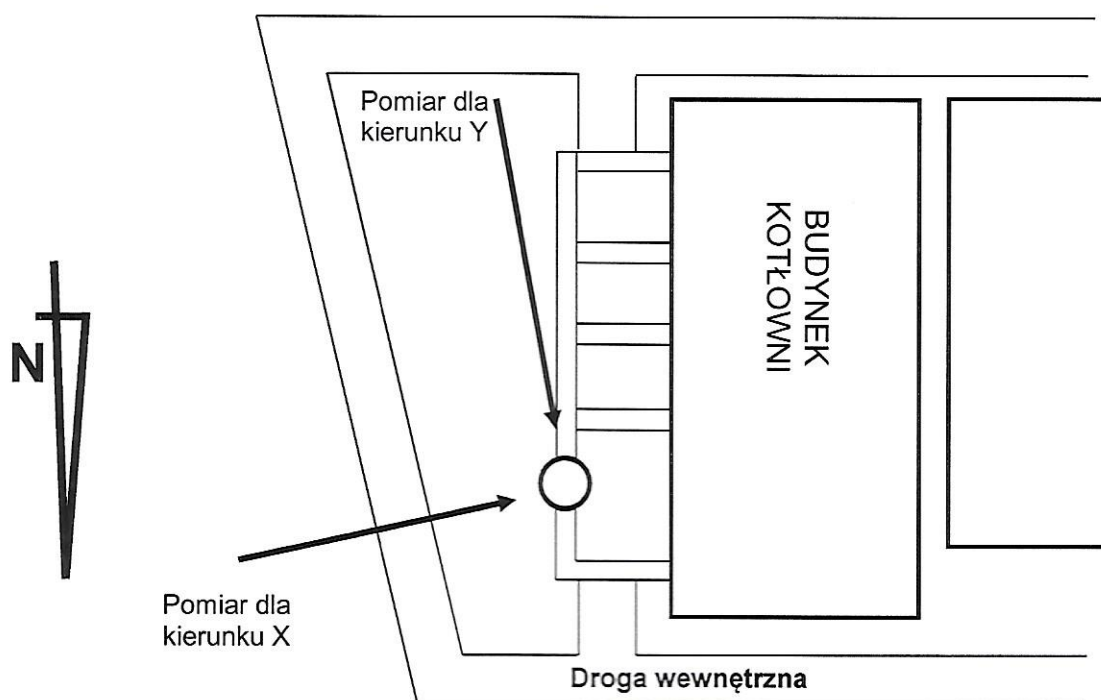
rysunek sytuacyjny

5. Wyniki badań geodezyjnych wskazują, iż trzon komina na poziomie +80,0m posiada wychylenie 106mm.
6. Instalacja odgromowa nie wykazuje uszkodzeń i zapewnia poprawną ochronę przed wyładowaniami atmosferycznymi. Należy jednak wykonać złącza kontrolne.

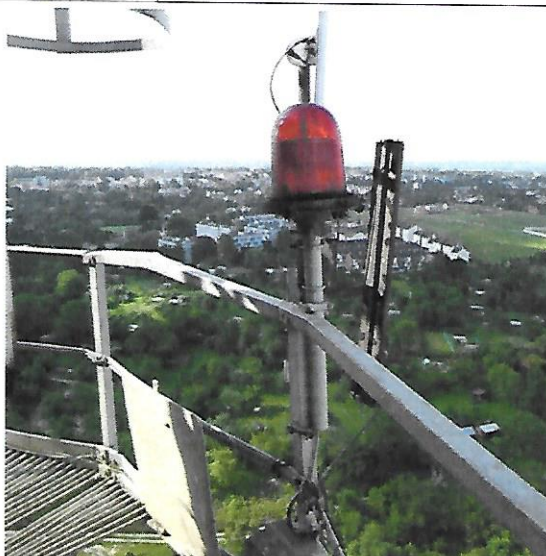
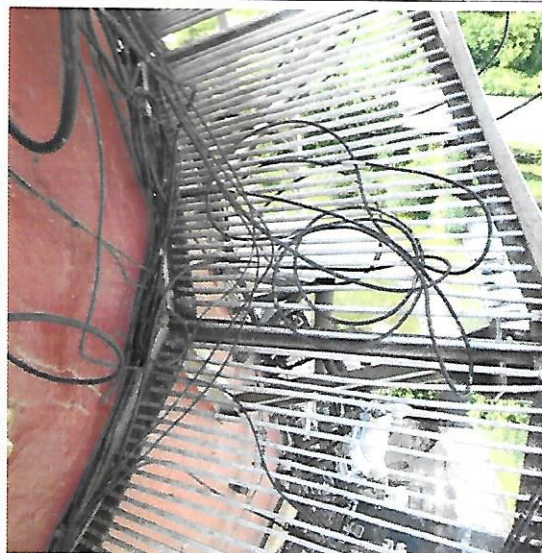
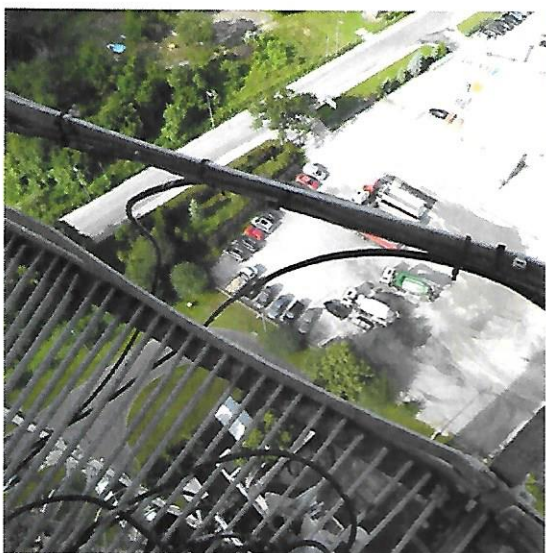
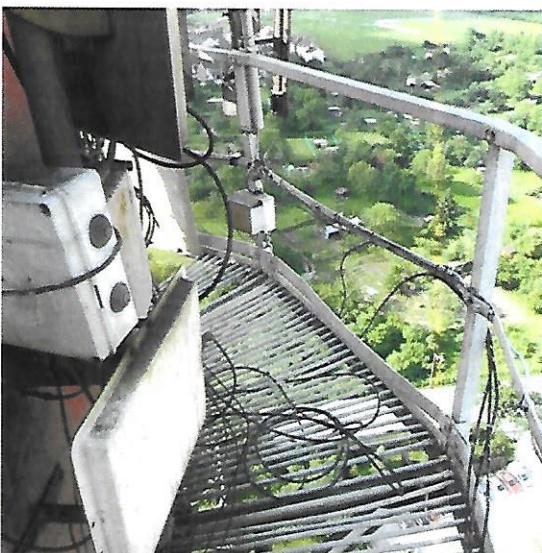
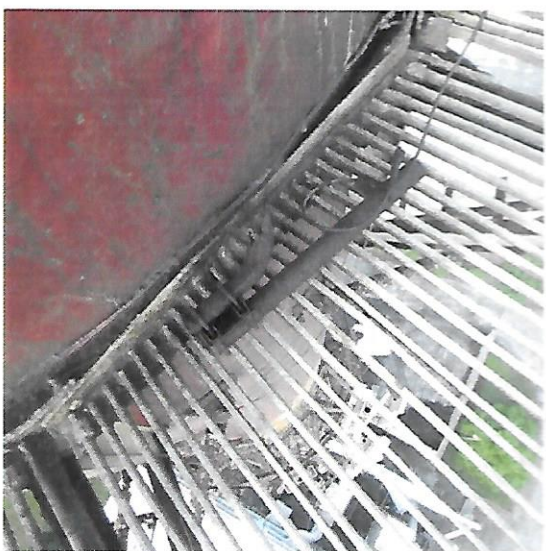
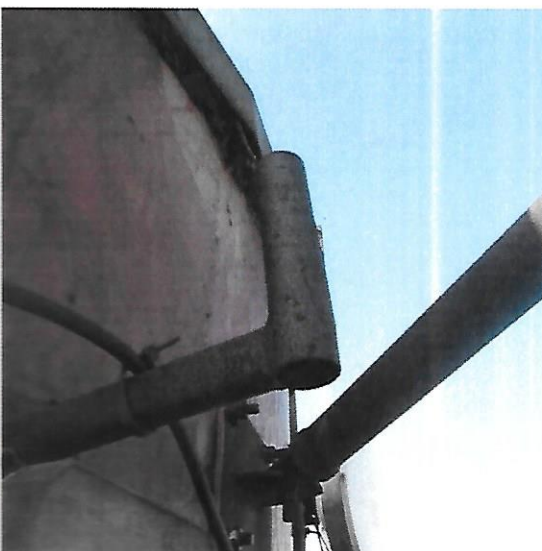
Galeria poziom + 80 m

Stan techniczny konfuzora ogólnie ocenia się jako dostateczny. Przegląd wykazał uszkodzenia, w postaci **licznych perforacji na ścianach pionowych elementu**. Brak pęknięć połączeń spawanych. Zakotwienie konfuzora w trzonie żelbetowym nie budzi zastrzeżeń. Część pozioma konfuzora nie budzi zastrzeżeń od strony zewnętrznej i jest stabilna.

- wymienić w całości wszystkie lampy wraz z skorodowanymi podstawami
- wykonać zabezpieczenie antykorozyjne osprzętu stalowego w miejscach stwierdzonych wykwitów korozyjnych
- przyspawać bądź przykręcić łapy kosza ochronnego do drabiny (3 szt.)
- wykonać złącza kontrolne zwodów pionowych instalacji odgromowej u dołu komina
- podpiąć luźne przewody zasilające anten na galerii + 80,0m
- wspawać blachy w miejscach perforacji na konfuzorze lub wymienić na nowe
- usunąć warstwę nagaru z konfuzora
