Tom I – Ekspertyza techniczna	Konstrukcyjno-budowlana	
<i>NR TOMU</i>	<i>BRANŻA</i>	<i>NR EGZ</i>
INWESTOR: Gmina Czempień ul. 24 Stycznia 25, 64-020 Czempień		
NAZWA DOKUMENTACJI: Ekspertyza techniczna i koncepcja zagospodarowania budynku kina "Zorza" w Czempiniu		
OBIEKT: Budynek użyteczności publicznej - projektowane funkcje Dom Kultury w Czempiniu		
ADRES INWESTYCJI: Czempień, ul. 24 Stycznia 13 Działka Nr ew. 723 obręb Czempień		
Oświadczenie Niniejsza dokumentacja została sporządzona zgodnie z obowiązującymi przepisami, aktualną wiedzą techniczną oraz sztuką budowlaną.		
KONSTRUKCYJNO BUDOWLANA	inż. Nikodem Schroeder <i>upr. nr 16/75/Pw</i>	
KONSTRUKCYJNO BUDOWLANA	mgr inż. Piotr Kuleta <i>upr. nr WKP/0182/PWOK/05</i>	
<i>Branża</i>	<i>Projektant / Nr uprawnień</i>	<i>Podpis</i>
Poznań – marzec 2015r.

Przedmiotem niniejszego opracowania jest budynek dawnego kina Zorza, zlokalizowany w Czempiniu, przy ul. 25 Stycznia 13, na terenie działki o nr ewid. 723.

Celem opracowania jest ustalenie aktualnego stanu technicznego obiektu wraz z określeniem parametrów wytrzymałościowych wybranych elementów konstrukcyjnych dla potrzeb ustalenia jego wartości użytkowej.

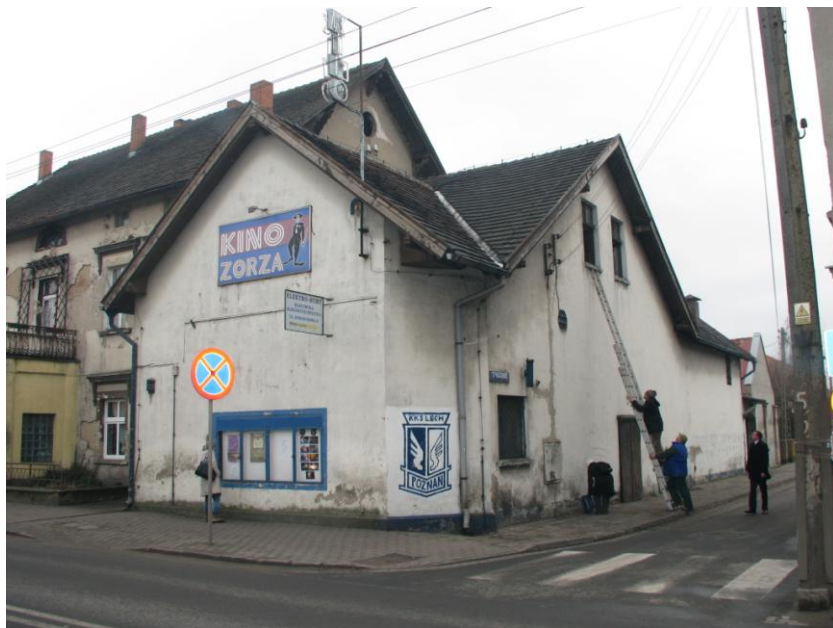
Fot. 1 – Widok elewacji frontowej budynku od strony naroża północno-zachodniego (zbiegu ulic 24 Stycznia i Strumykowej).

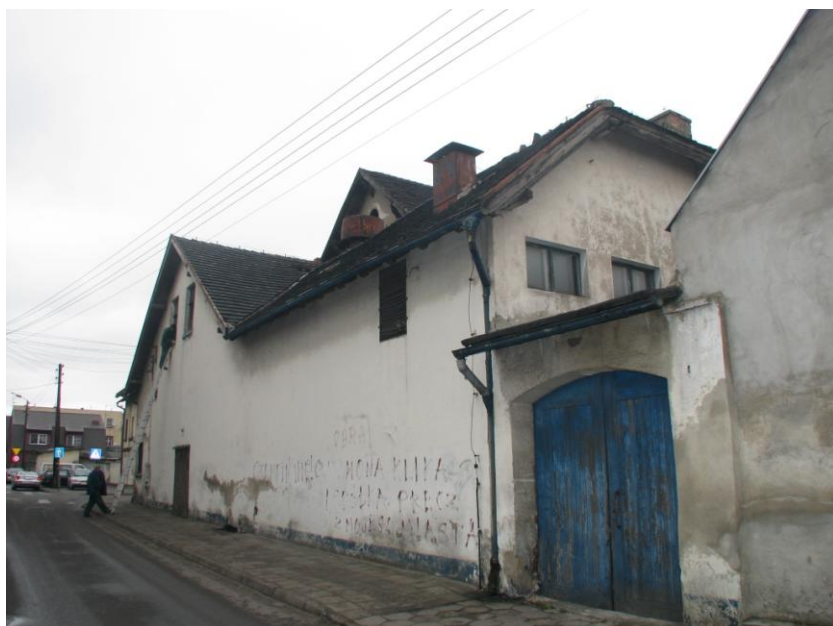
Fot. 2 – Widok elewacji zachodniej – wzdłuż ulicy Strumykowej.

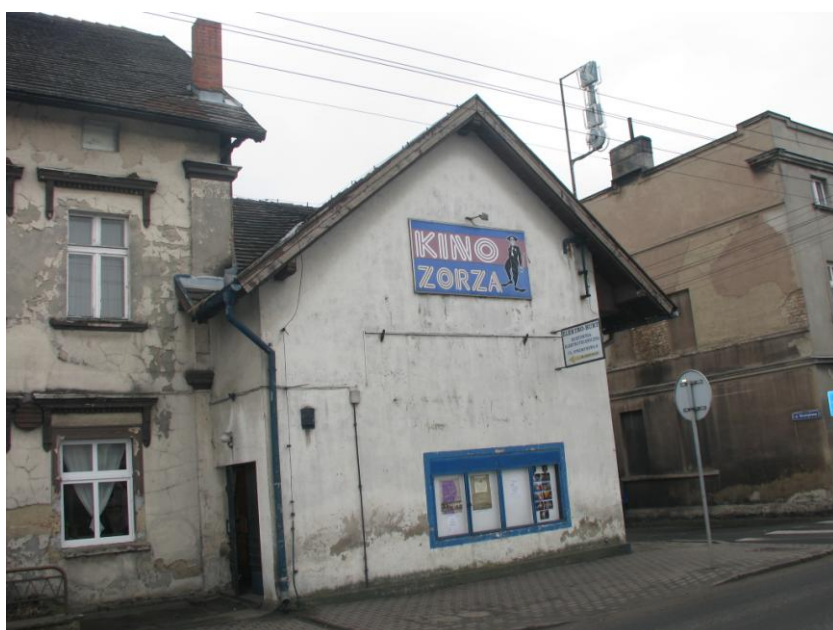
Fot. 3 – Widok elewacji szczytowej (północnej) od strony ul. 24 Stycznia – z lewej widoczne wejście główne do budynku (dawnego kina).

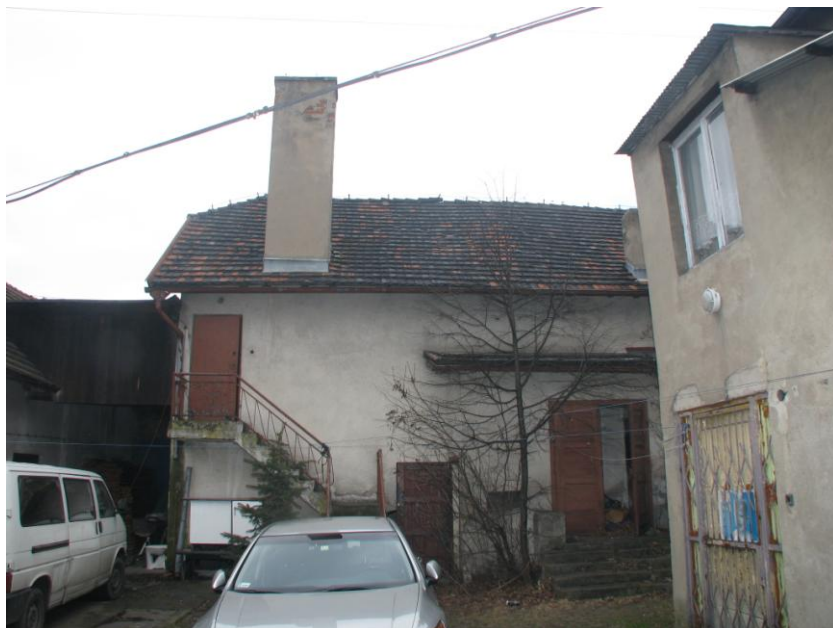
Fot. 4 – Widok elewacji bocznej (wschodniej) budynku od strony podwórza.

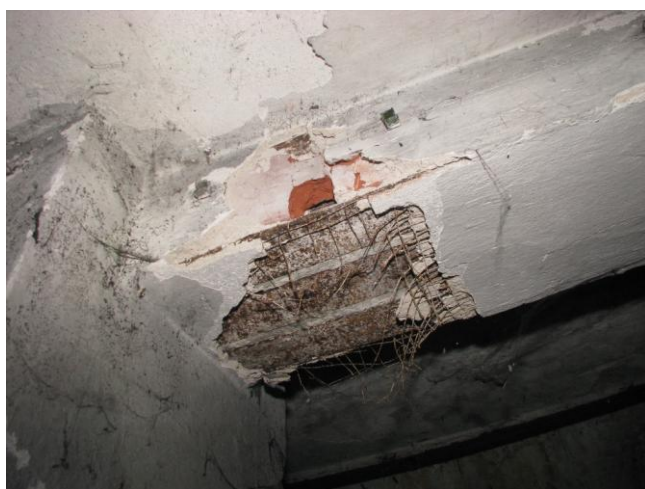
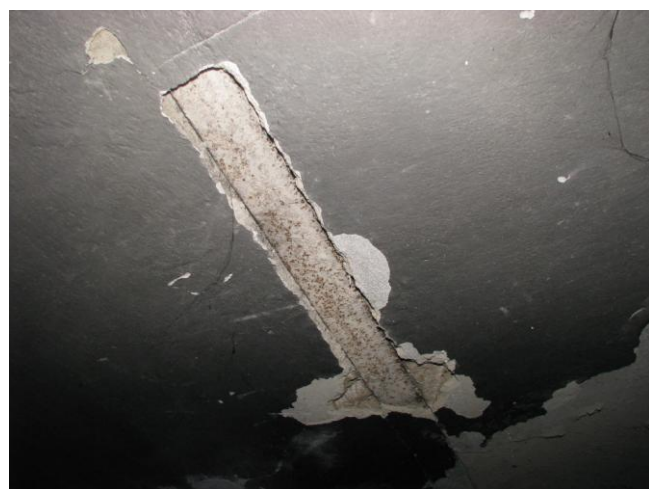
Fot. 23 – Odkrytki konstrukcyjne podciągu stalowego (z lewej) oraz belki stropowej (z prawej) w celu przeprowadzenia pomiarów inwentaryzacyjnych.

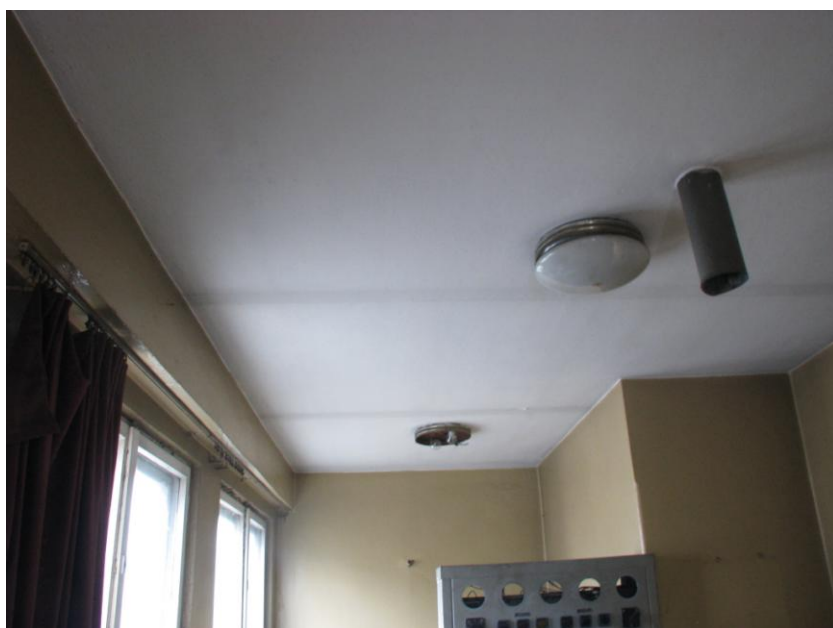
Fot. 26 – Widok ogólny ścian i stropu w pomieszczeniu projektorowni.
