Warszawa 31.03.2010

Prof. dr hab. inż. Marek Siewniak
Centrum Dendrologiczne Pawłowice
Ul. Topolowa 39
05-555 Pawłowice

Opinia o ogólnym stanie zdrowotnym i statycznym dębu pomnikowego BARTEK rosnącego w gminie Zagnańsk.

Opinie wykonuje na podstawie zlecenia Wójta Gm. Zagnańsk z dn. 12. 03.2010.

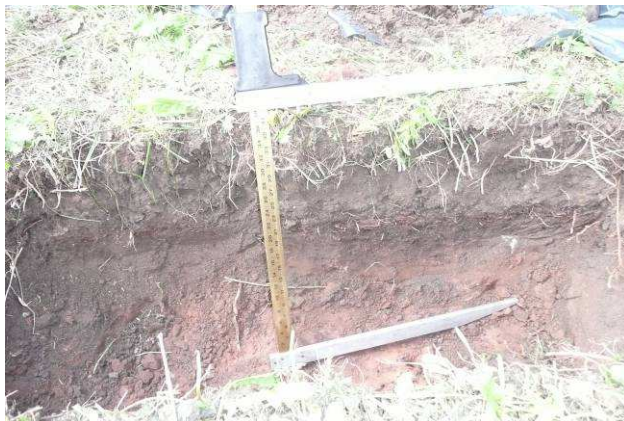
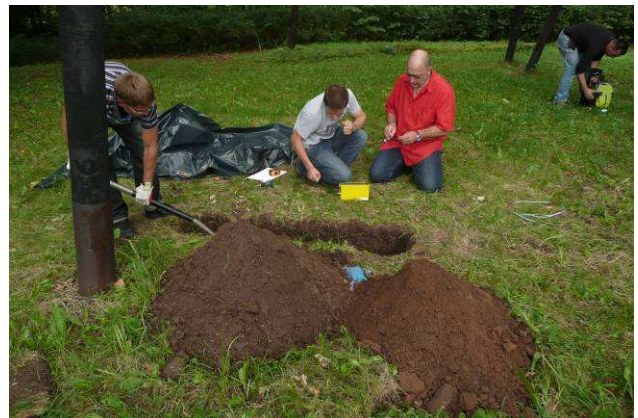
Fot. 13 – 14: Badania glebowe

Dwukrotnie wykonane analizy chemiczne gleby wykazały wystarczające zaopatrzenie drzewa w składniki pokarmowe. Pierwsza analiza wykonana została w ramach ekspertyzy 1997. Druga wykonana została na prywatne zlecenie p. B. Siegerta (Norymberga) w Instytucie Boden-Pflanze-Wasser dr. Mayer-Spasche 5.5.2009.

Stwierdzony został niedobór magnezu. Nie stwierdzono obecności składników szkodliwych.

Odradzane jest wszelkie nawożenie, zwłaszcza azot wzmógł by bardziej rozwój hub niż wzrost drzewa.
