Kapliczka przydrożna z przełomu XIX i XX wieku w Dzierdżiówce

DOKUMENTACJA KONSERWATORSKA

mgr Piotr Zawadzki
konserwator dzieł sztuki
luty 2018 r.

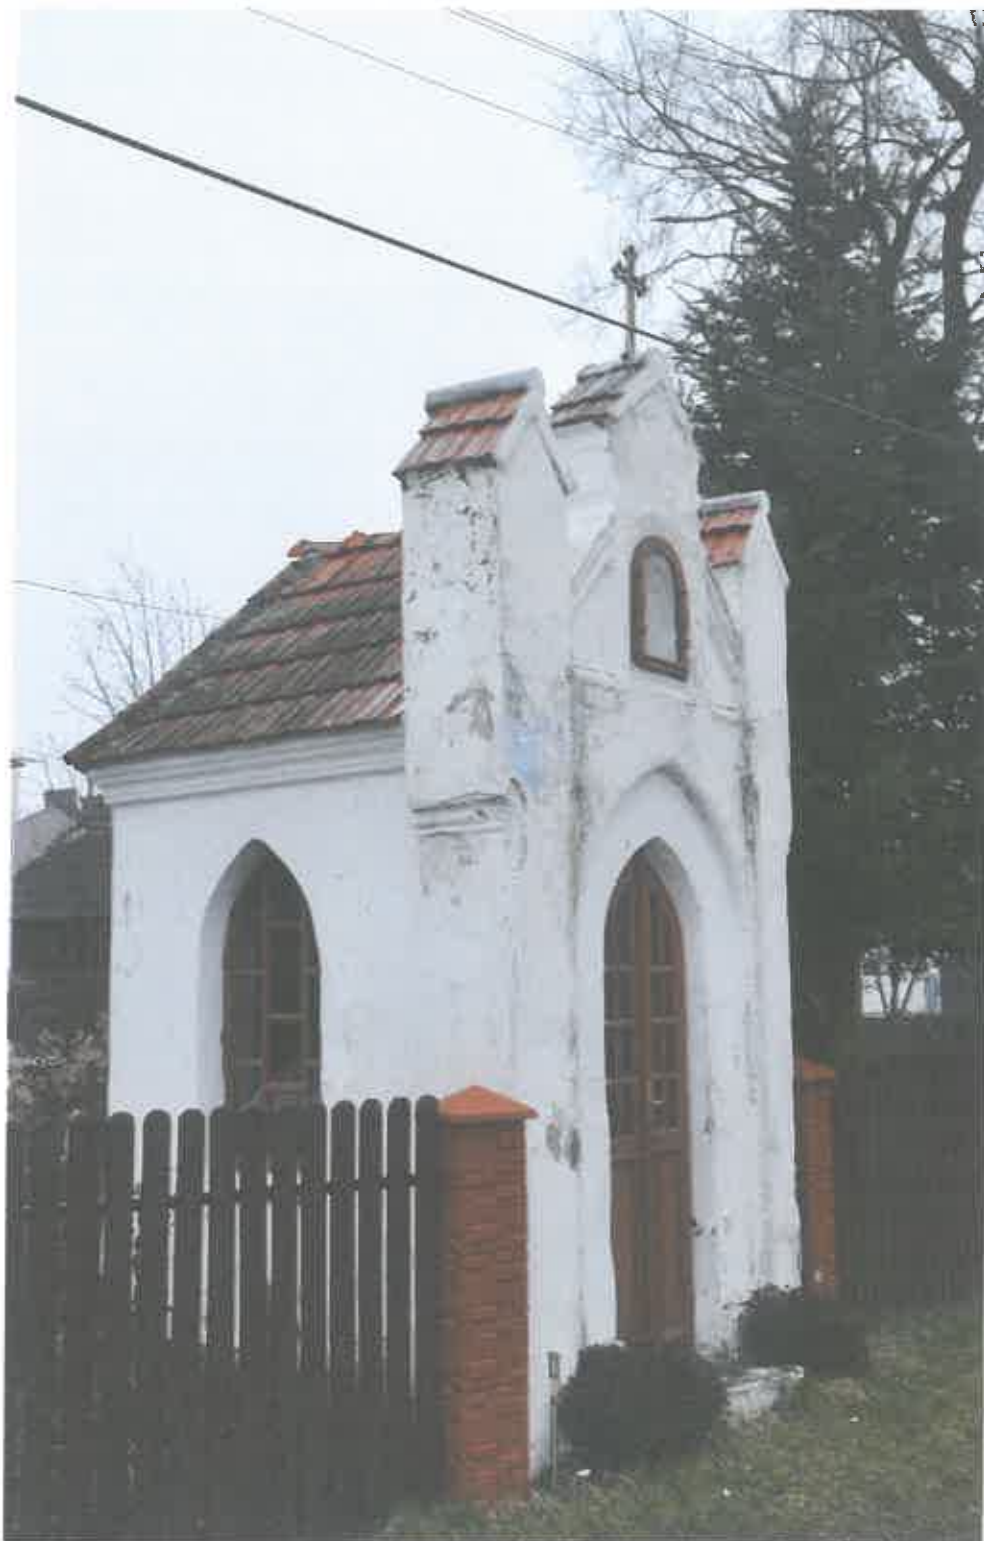
Fot. 1
Kapliczka przydrożna z przełomu XIX i XX wieku w Dzierdźwówe
Stan przed konserwacją
Widok całości obiektu
styczeń 2018 r.

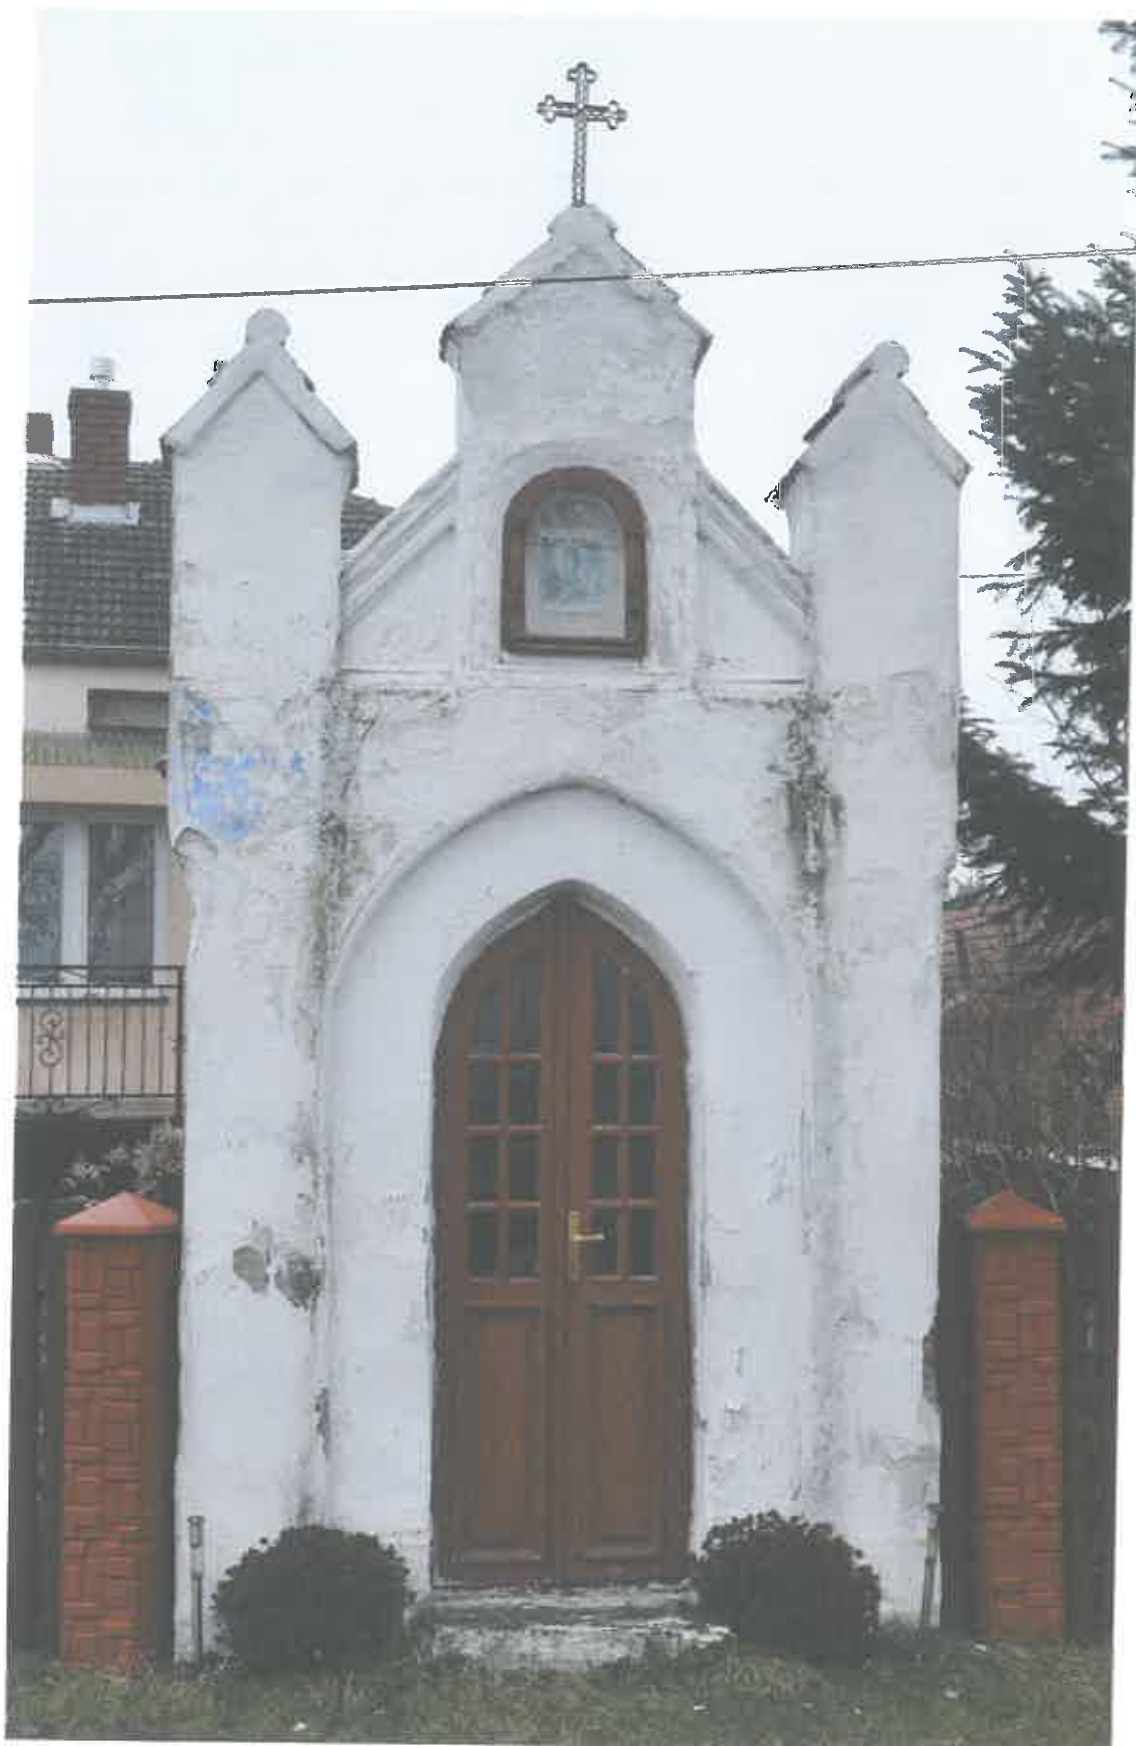
Fot. 2
Kapliczka przydrożna z przełomu XIX i XX wieku w Dzierdżówce
Stan przed konserwacją
Widok całości obiektu od frontu
styczeń 2018 r.

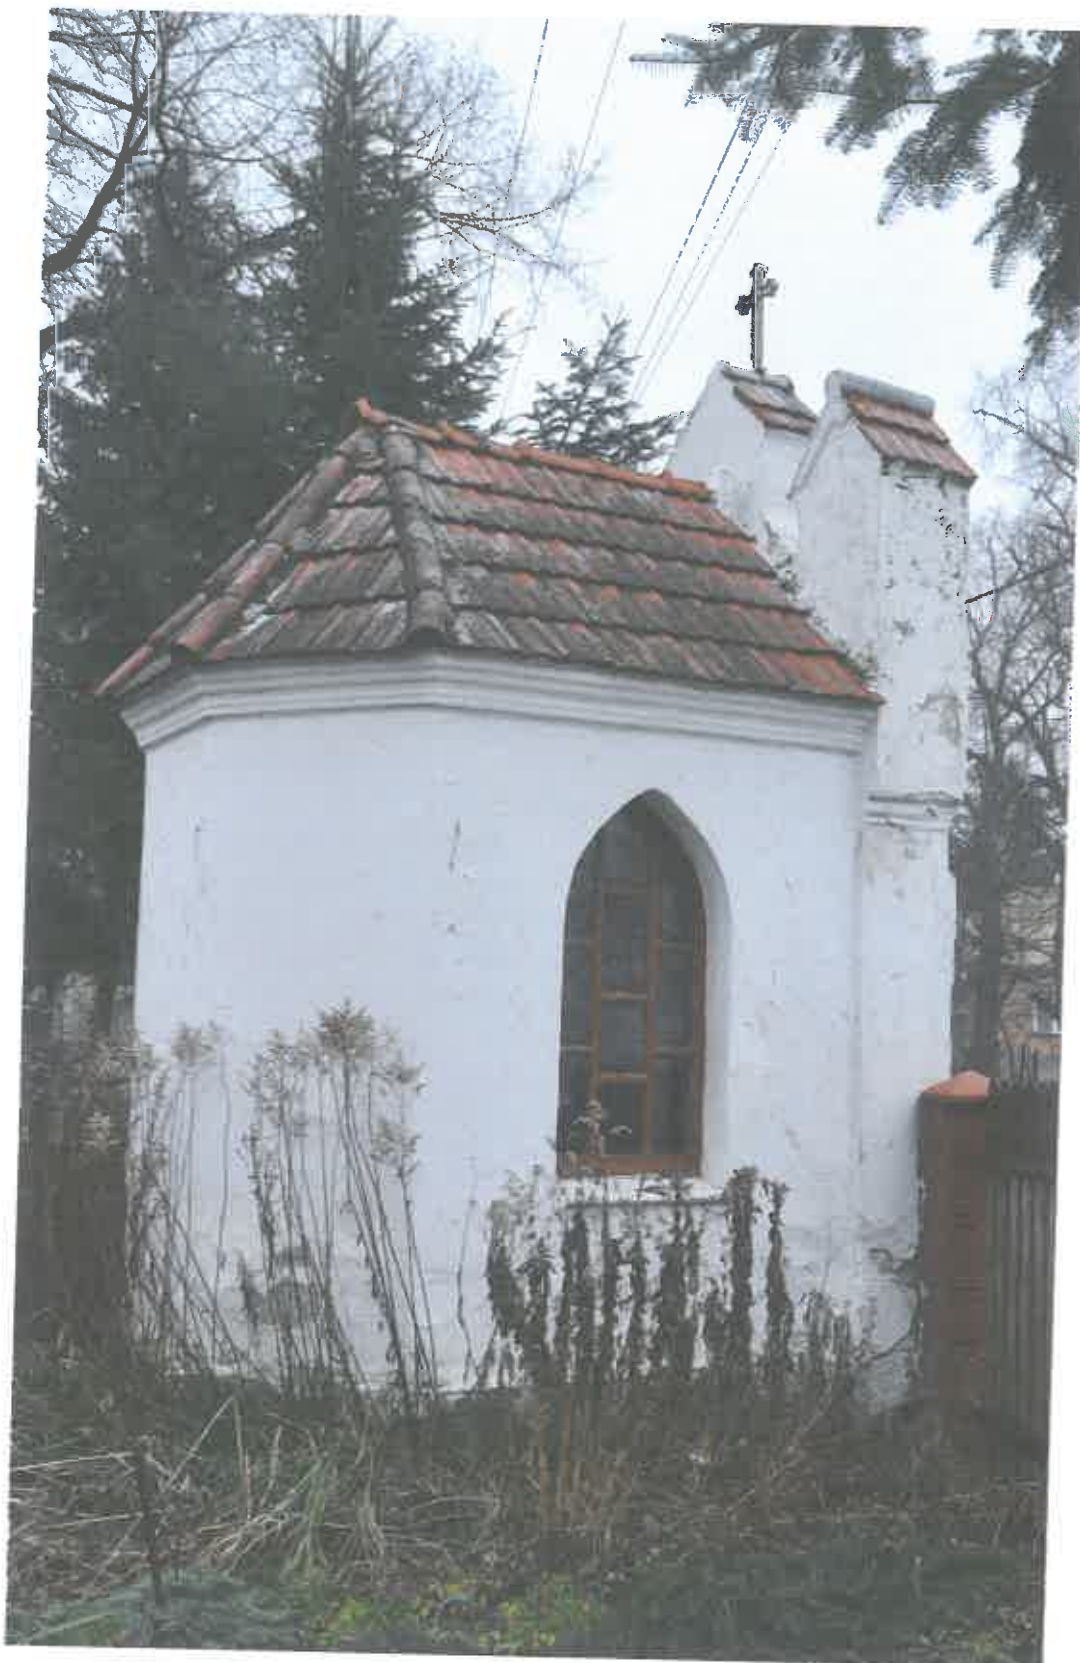
Fot. 3
Kapliczka przydrożna z przełomu XIX i XX wieku w Dzierżkówce
Stan przed konserwacją
Widok całości obiektu elewacja boczna i tylna
styczeń 2018 r.

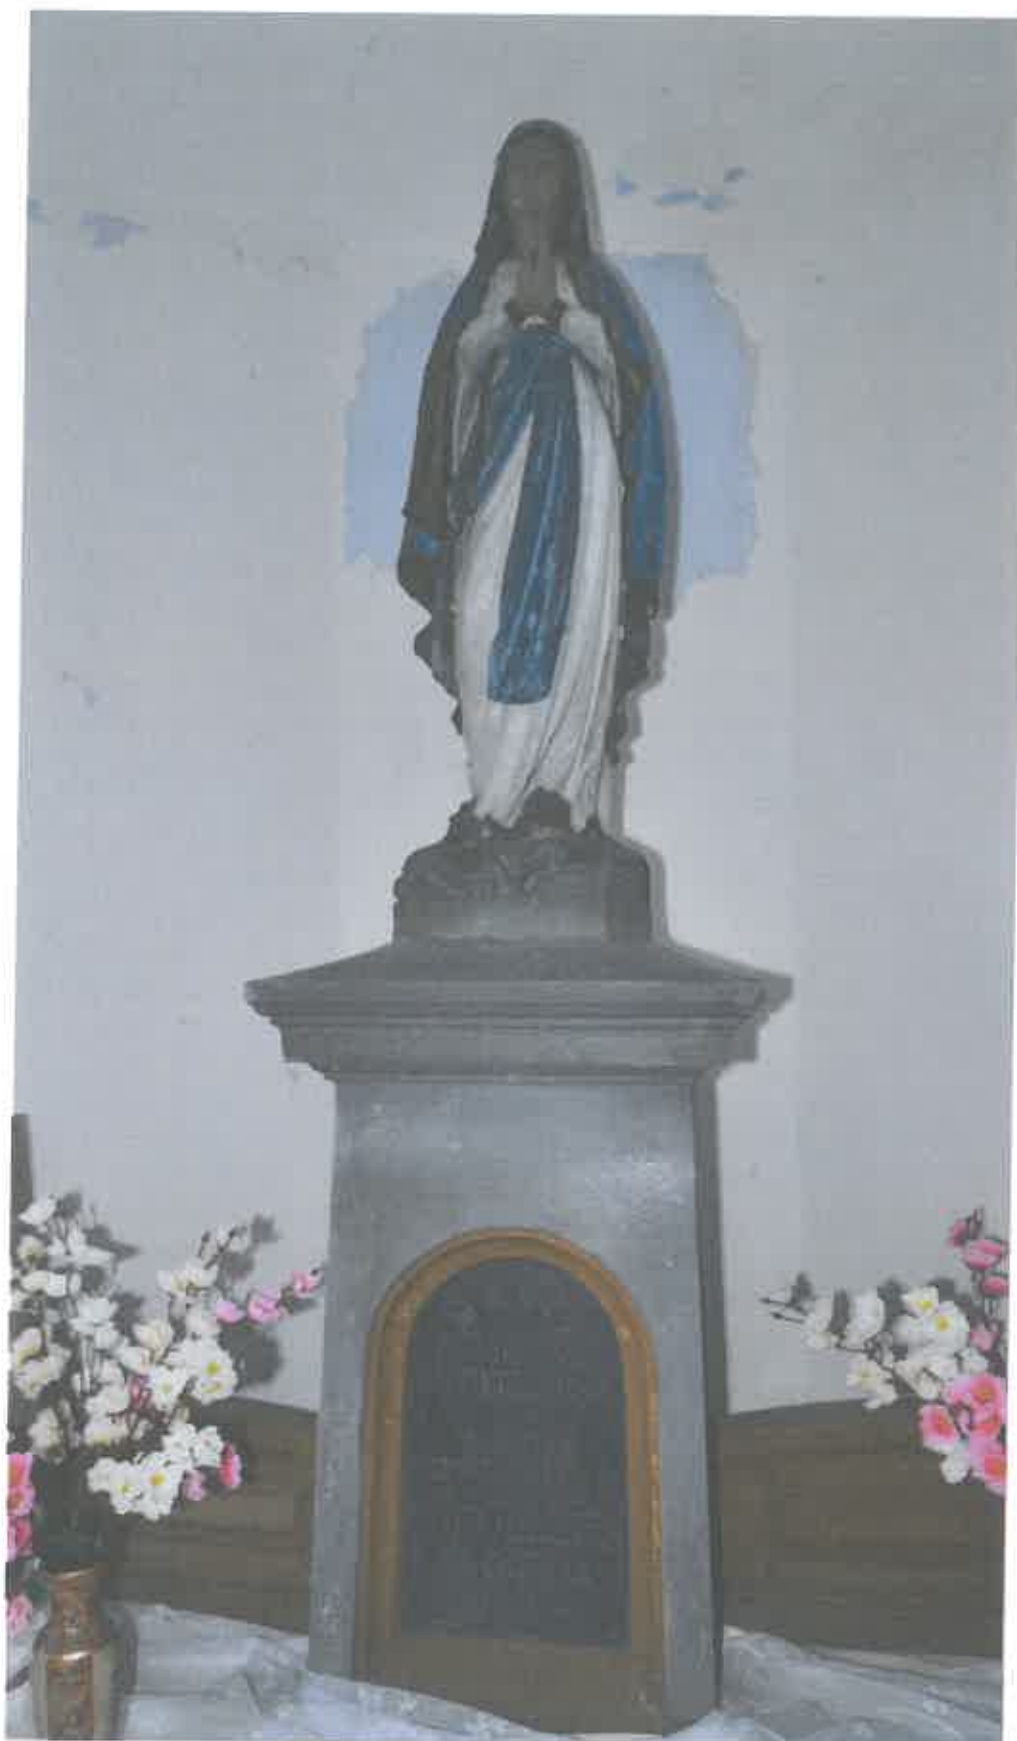
Fot. 10
Kapliczka przydrożna z przełomu XIX i XX wieku w Dzierdźwówe
Stan przed konserwacją
Widok figury Matki Boskiej i górnych partii kamiennego cokołu
styczeń 2018 r.

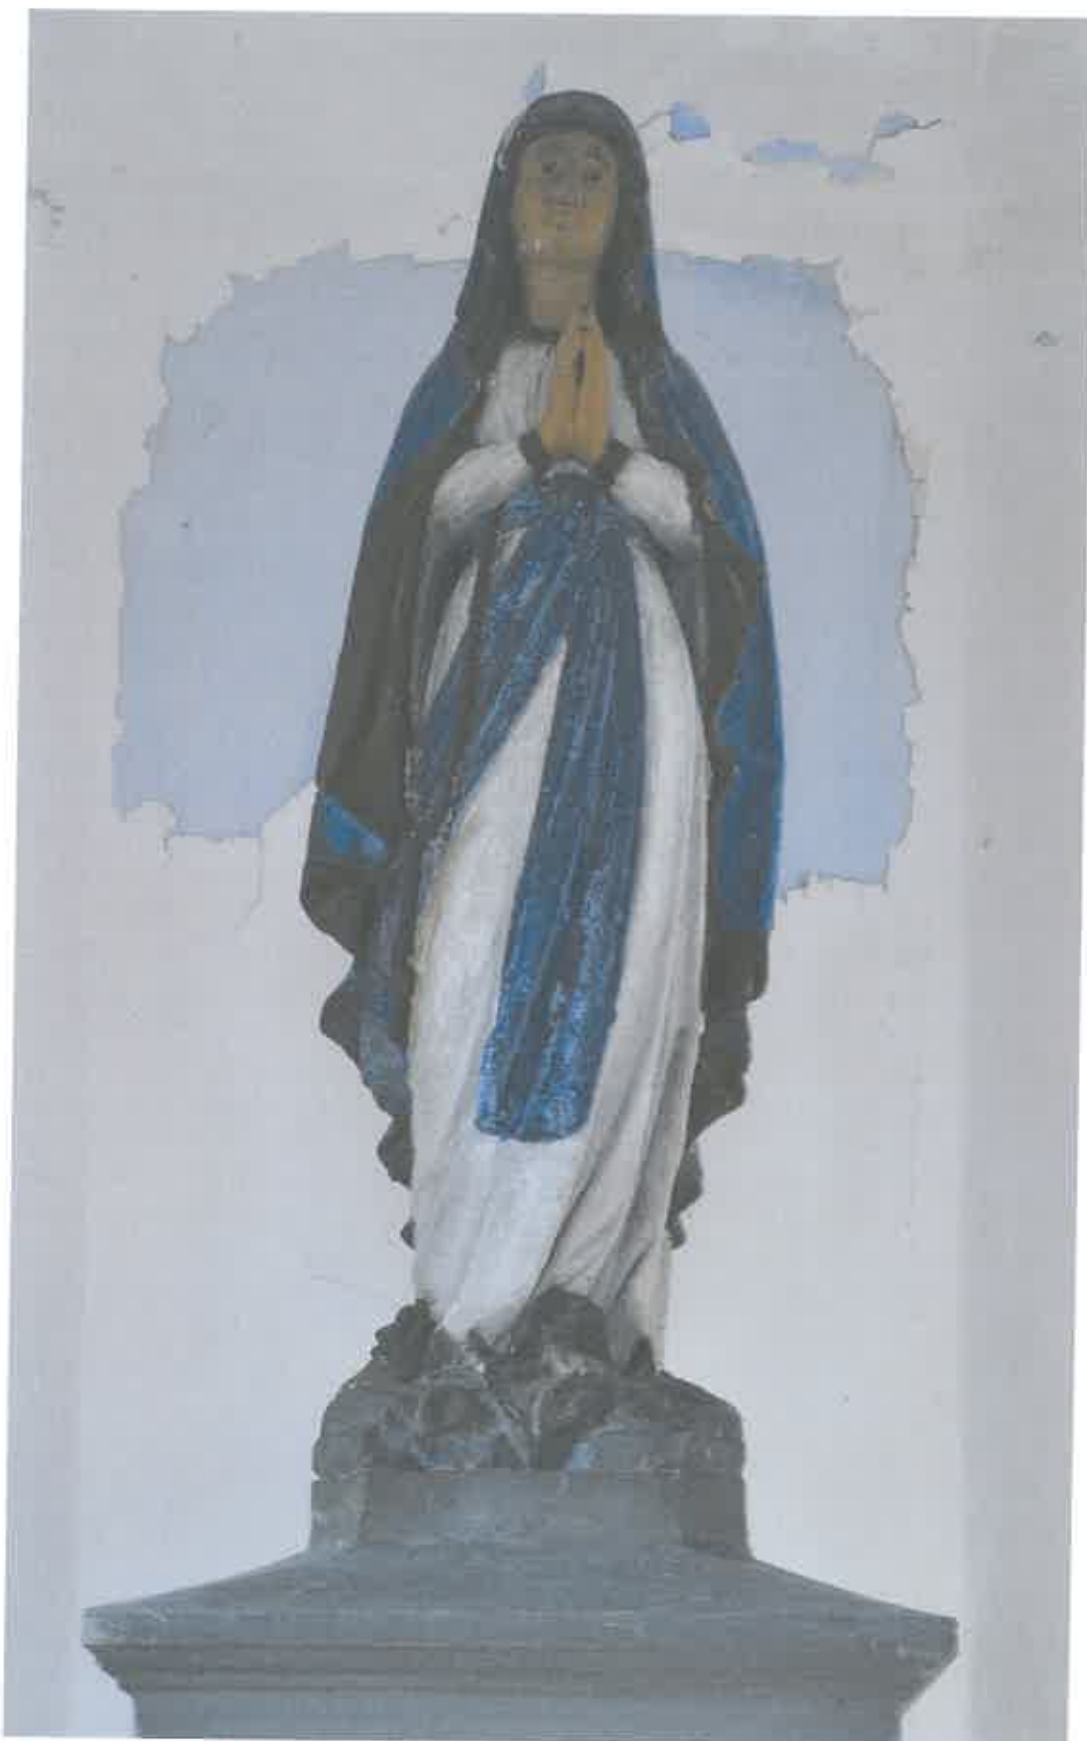
Fot. 11
Kapliczka przydrożna z przełomu XIX i XX wieku w Dzierdżiówce
Stan przed konserwacją
Widok figury Matki Boskiej
styczeń 2017 r.
