HERBY NA WIEZY PACZKOWSKIEJ
program prac konserwatorskich

Wrocław 2014

DEKORACJA NA TYNKU na elewacjach Bramy Paczkowskiej w Ziębicach
materiał – tynk barwiony w masie
Ziębice, ul. Grunwaldzka

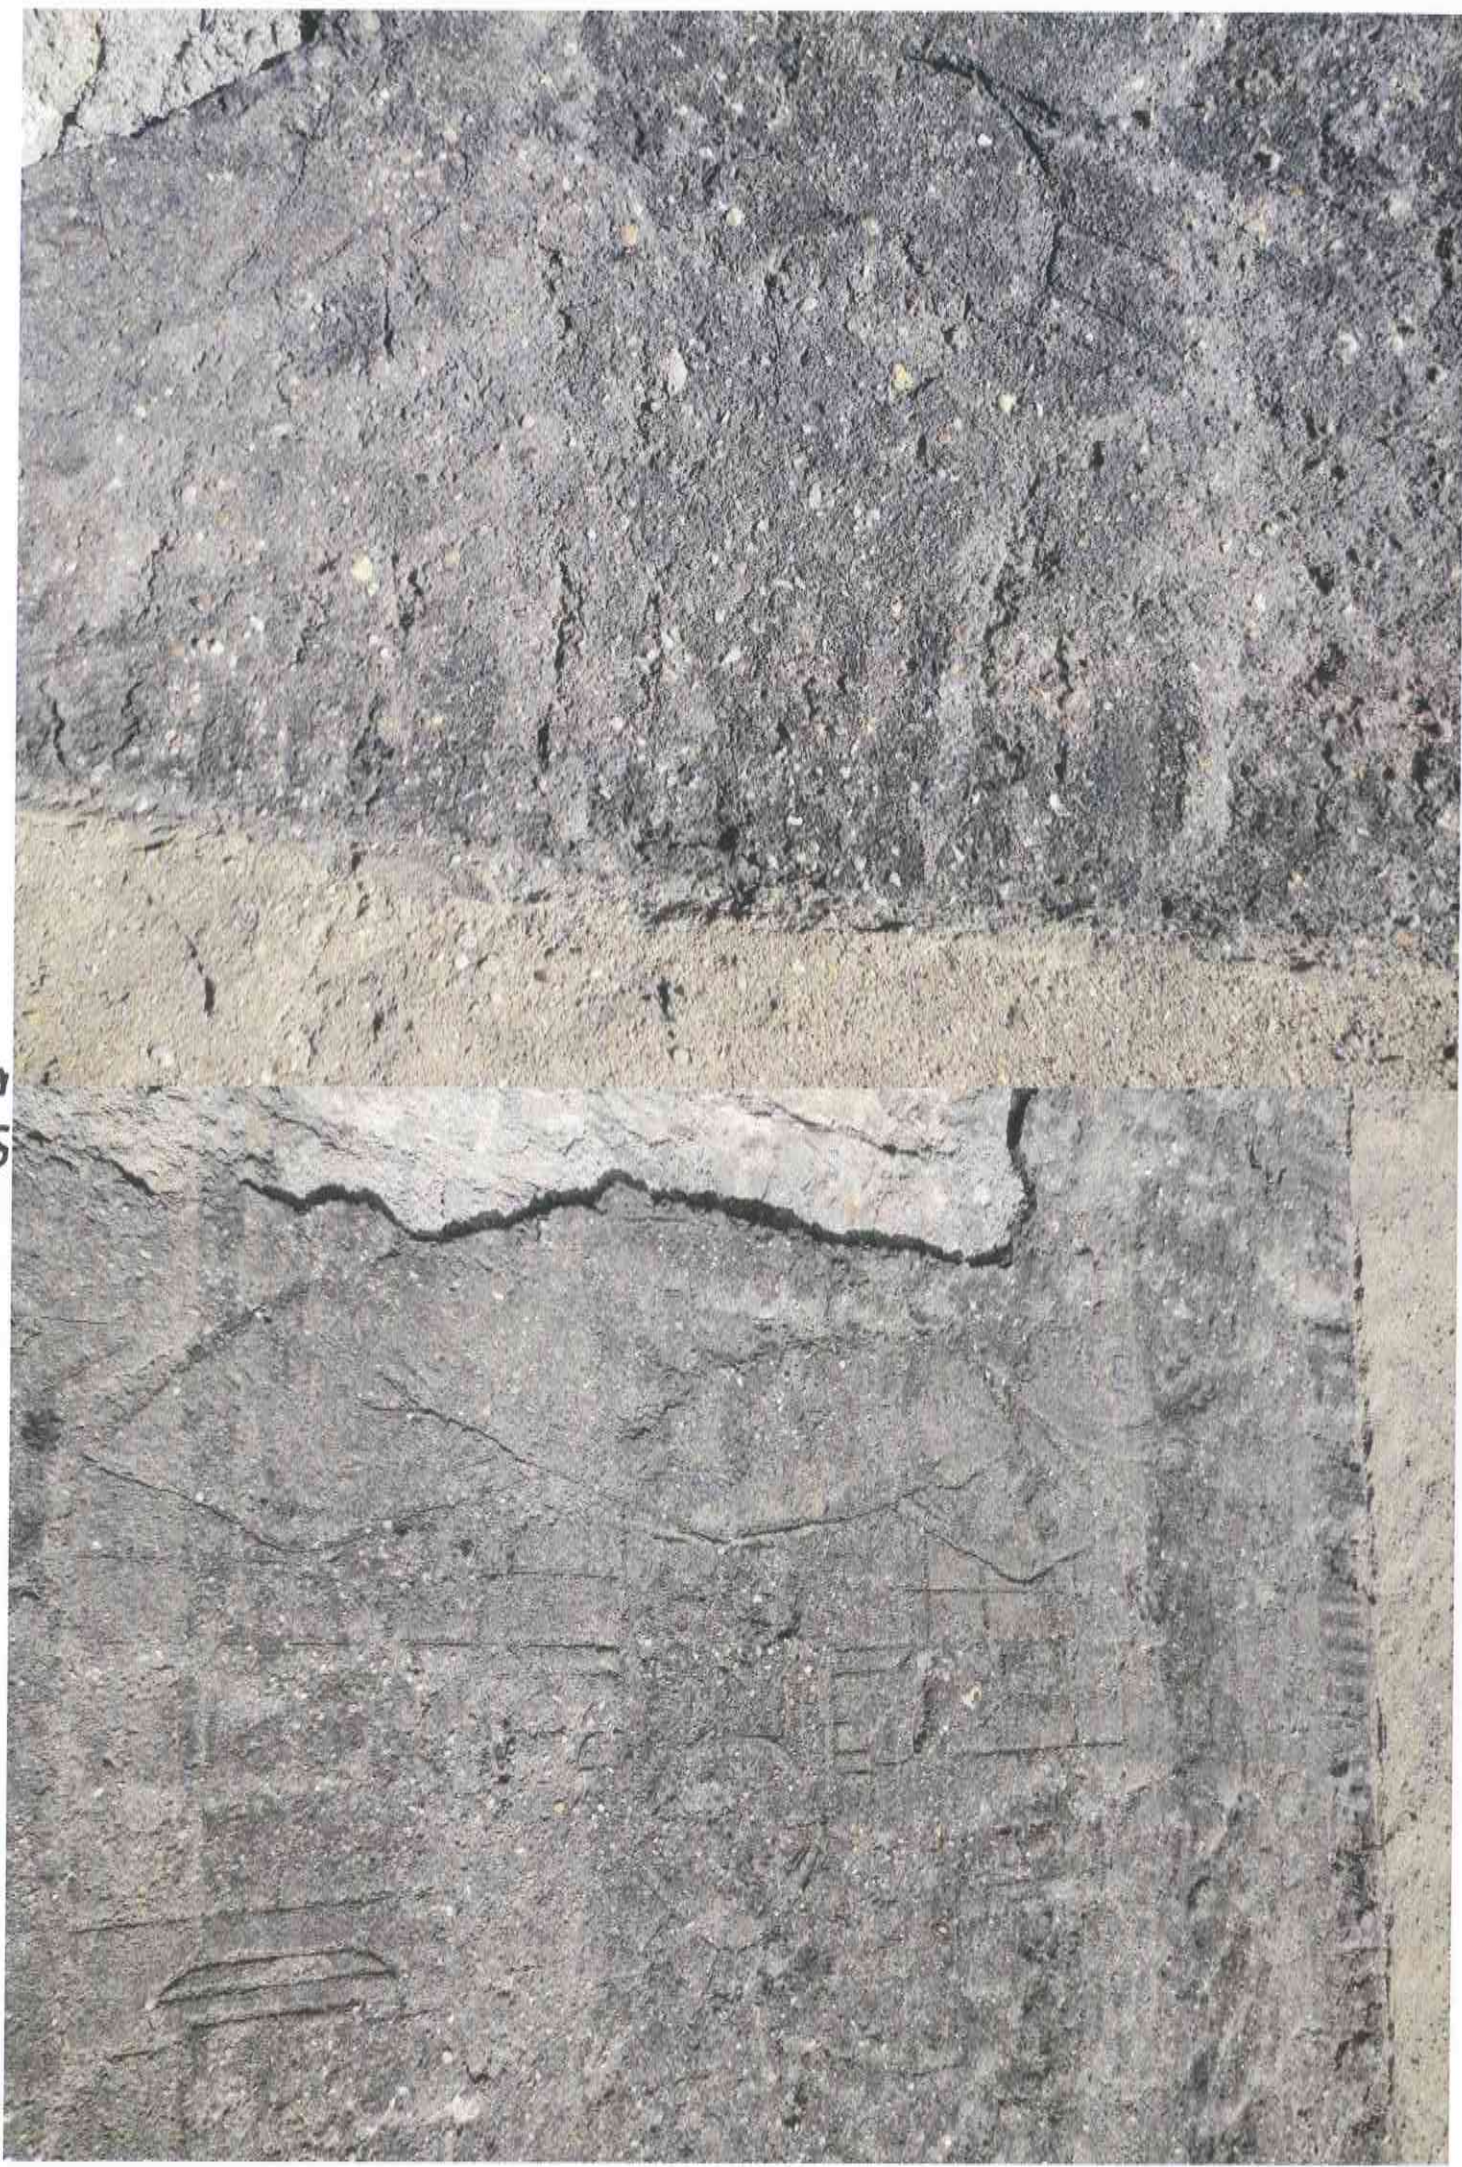
7. Ziębice Brama Pakowska, dekoracja na tynku od strony zewnętrznej murów - widoczne zarysy rysunku w tynku wykonane rylcem. Tynk osłabiony i zdegradowany

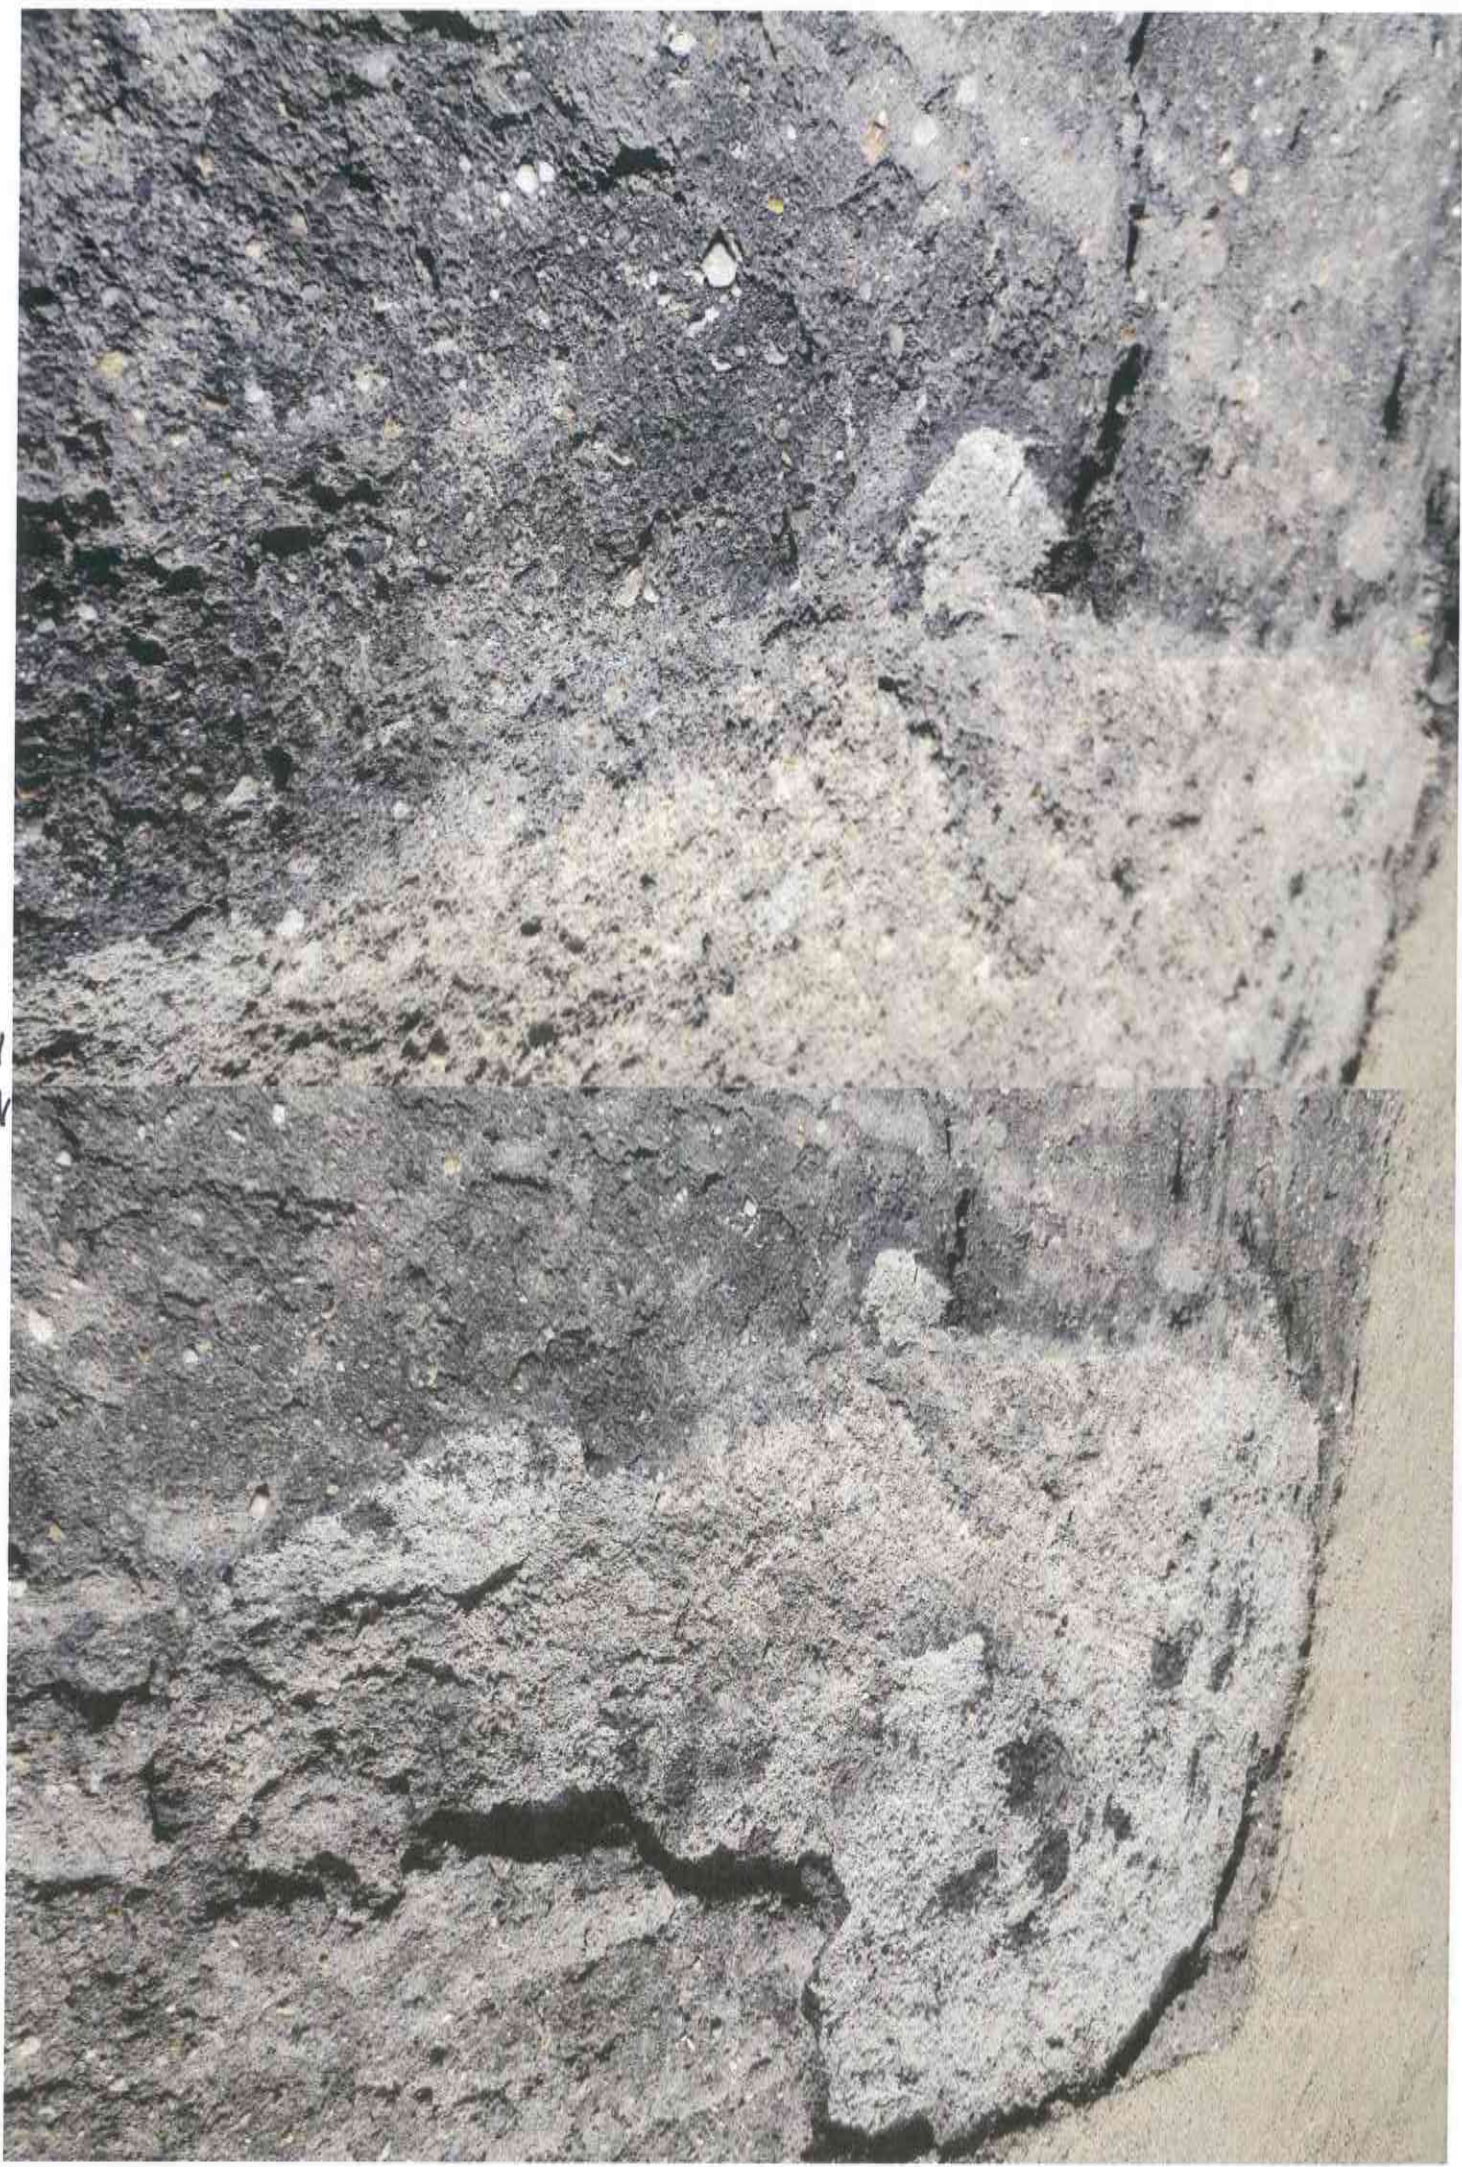
13.
14.

14. Ziębice Brama Pakowska, dekoracja na tynku od strony zewnętrznej murów - widoczne rozległe odspojenie w formie pęcherza w dolnej części kompozycji
15. Ziębice Brama Pakowska, dekoracja na tynku od strony zewnętrznej murów - widoczne rozległe odspojenie w formie pęcherza w dolnej części kompozycji
