HERBY NA WIEŻY PACZKOWSKIEJ

program prac konserwatorskich

Wrocław 2014

DEKORACJA NA TYNKU na elewacjach Bramy Paczkowskiej w Ziębicach
materiał – tynk barwiony w masie
Ziębice, ul. Grunwaldzka

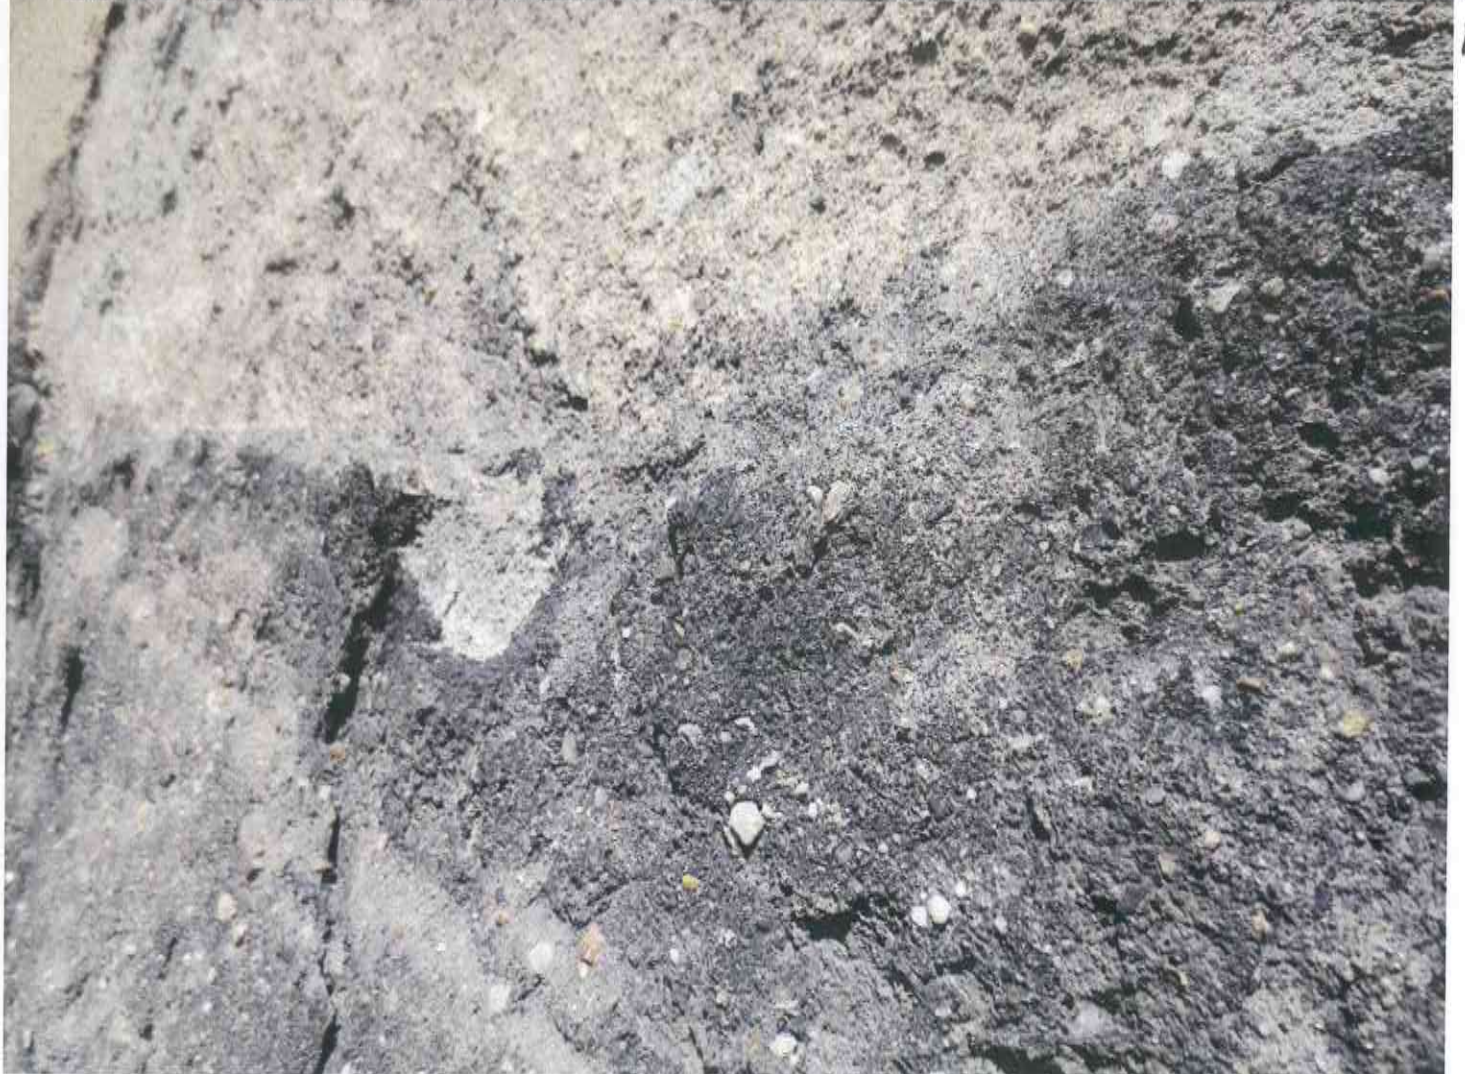
14. Ziębice Brama Pakowska, dekoracja na tynku od strony zewnętrznej murów – widoczne rozległe odspojenie w formie pęcherza w górnej części kompozycji
15. Ziębice Brama Pakowska, dekoracja na tynku od strony zewnętrznej murów – widoczne rozległe odspojenie w formie pęcherza w dolnej części kompozycji

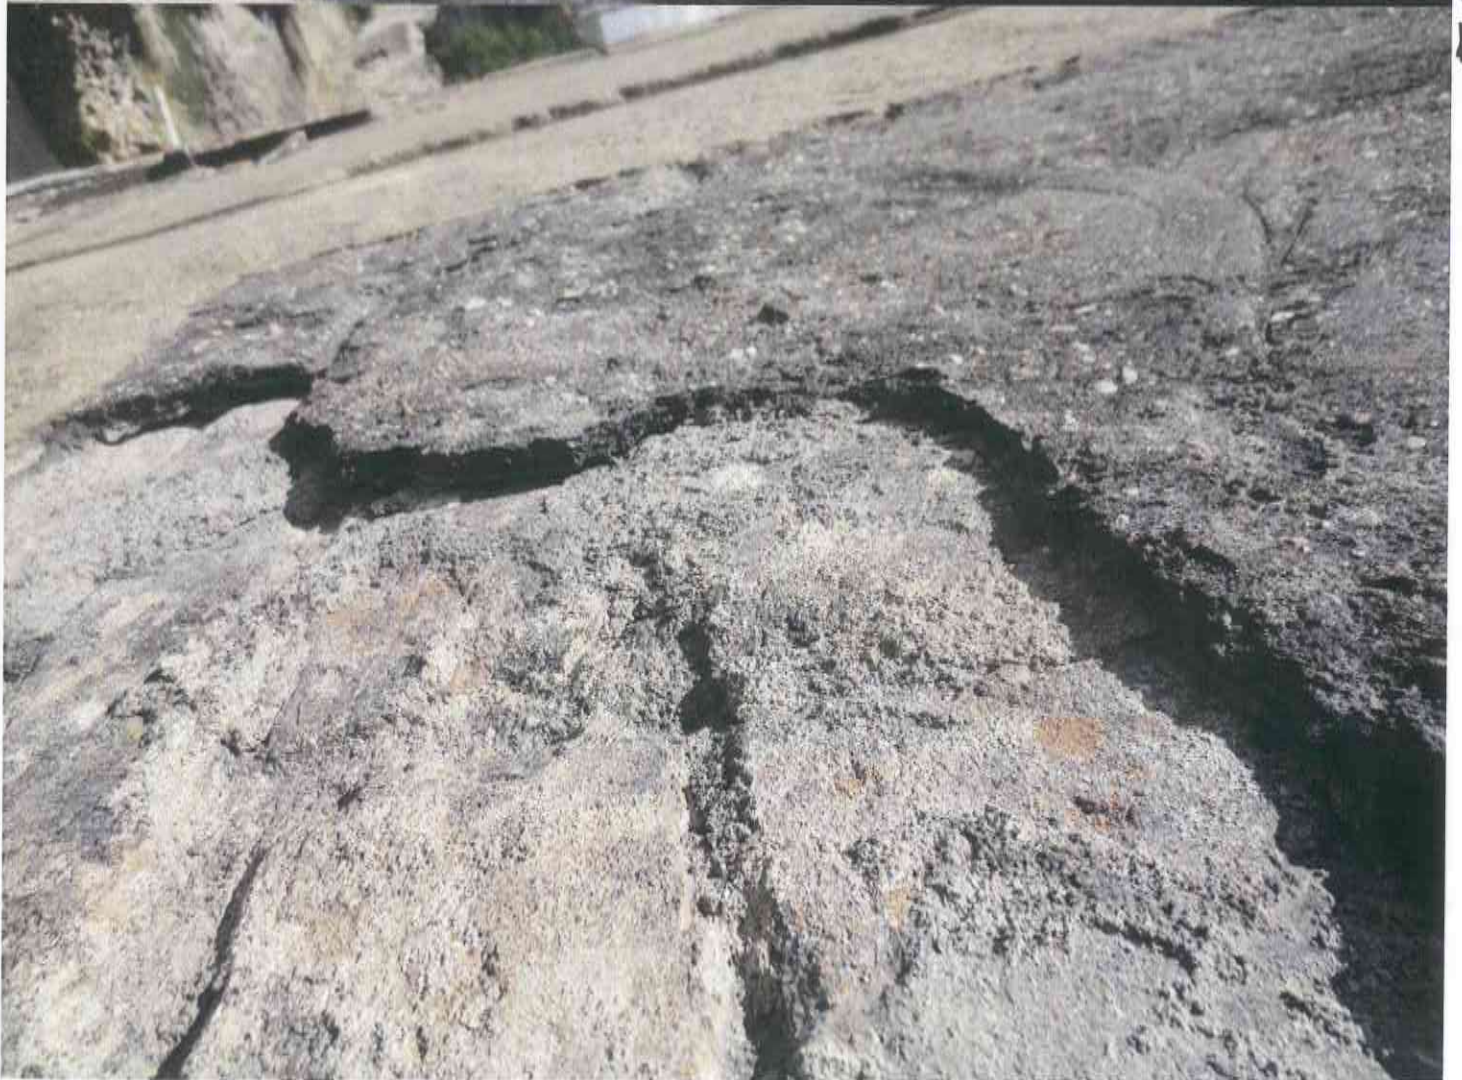
16. Ziębice Brama Pakowska, dekoracja na tynku od strony zewnętrznej murów – widoczne rozległe odspojenie w formie pęcherza w dolnej części kompozycji
