5.4. Stan techniczno – użytkowy, obecnie

Opis wycenianej nieruchomości w stanie obecnym

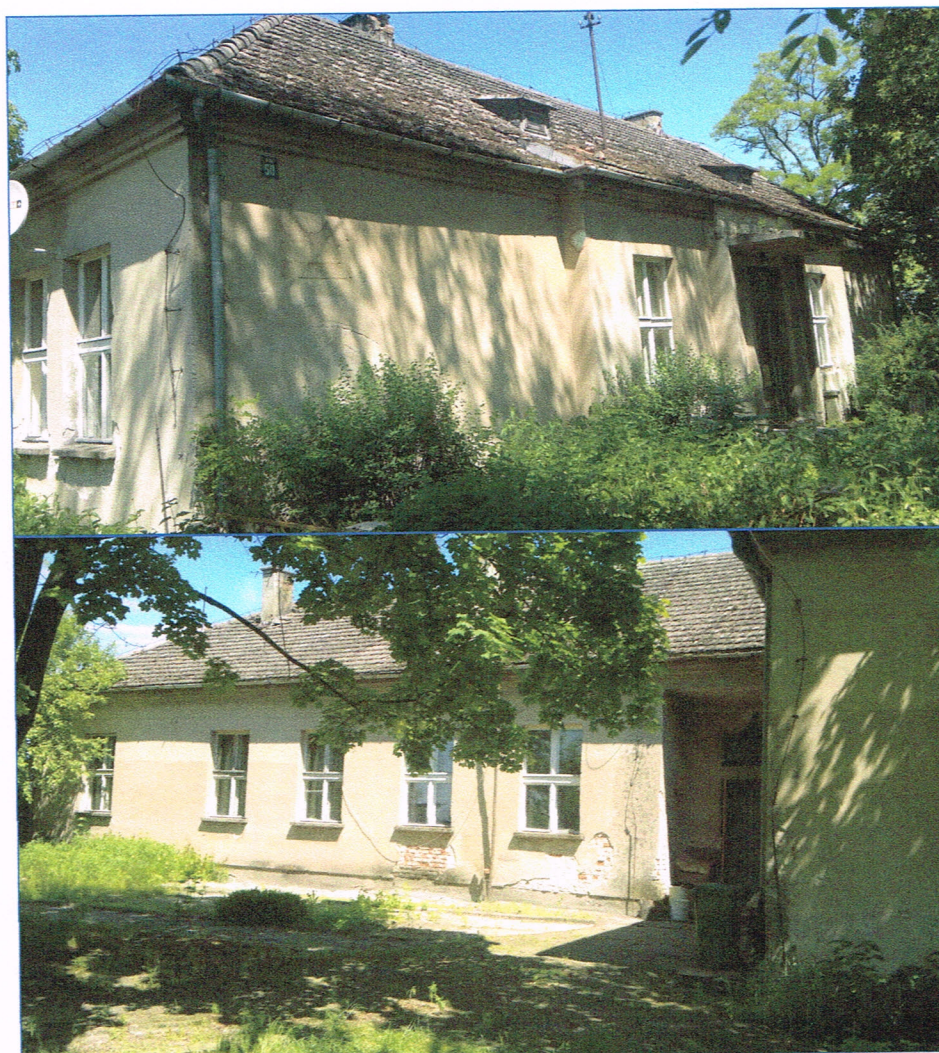
mieszkalne ogrzewane są przy pomocy pieców kaflowych ustawionych w pomieszczeniach. Jeden lokal od strony północno – wschodniej jest od kilku lat nieużytkowany, a dwa pozostałe lokale są zajmowane przez najemców. Budynek został wybudowany prawdopodobnie w połowie lat pięćdziesiątych ubiegłego wieku. Stan techniczny i funkcjonalny obiektu oceniam jako zły ze względu na brak poprawnej polityki remontowej i konserwacyjnej budynku. Stropy nad parterem miejscami zawilgocone z wykwitami pleśni. Konstrukcja dachu i pokrycie w dużym stopniu zużyte. Ściany zewnętrzne miejscami mocno zawilgocone.

Fot. nr 11, 12. Budynek byłej szkoły podstawowej, elewacja południowa i wschodnia
