ADRES INWESTORA	GMINA KAZIMIERZA WIELKA UL. T. KOŚCIUSZKI 12, 28-500 KAZIMIERZA WIELKA		DATA	04.2018
NAZWA OBIEKU	Remont obiektu mostowego na rzece Muszance w miejscowości Kamieńczyce w km 0+115		NR RYS.	3
NR DZ./DBREB	dz. nr ewid. 78/2, dz. nr ewid. 270			
TEMAT RYSUNKU	Inwentaryzacja - widok z góry			
SKALA 1:100	PROJEKTOWAŁ:			
FORMAT A3	OPRACOWAŁ:	mgr inż. KRZYSZTOF AUGUSTYN

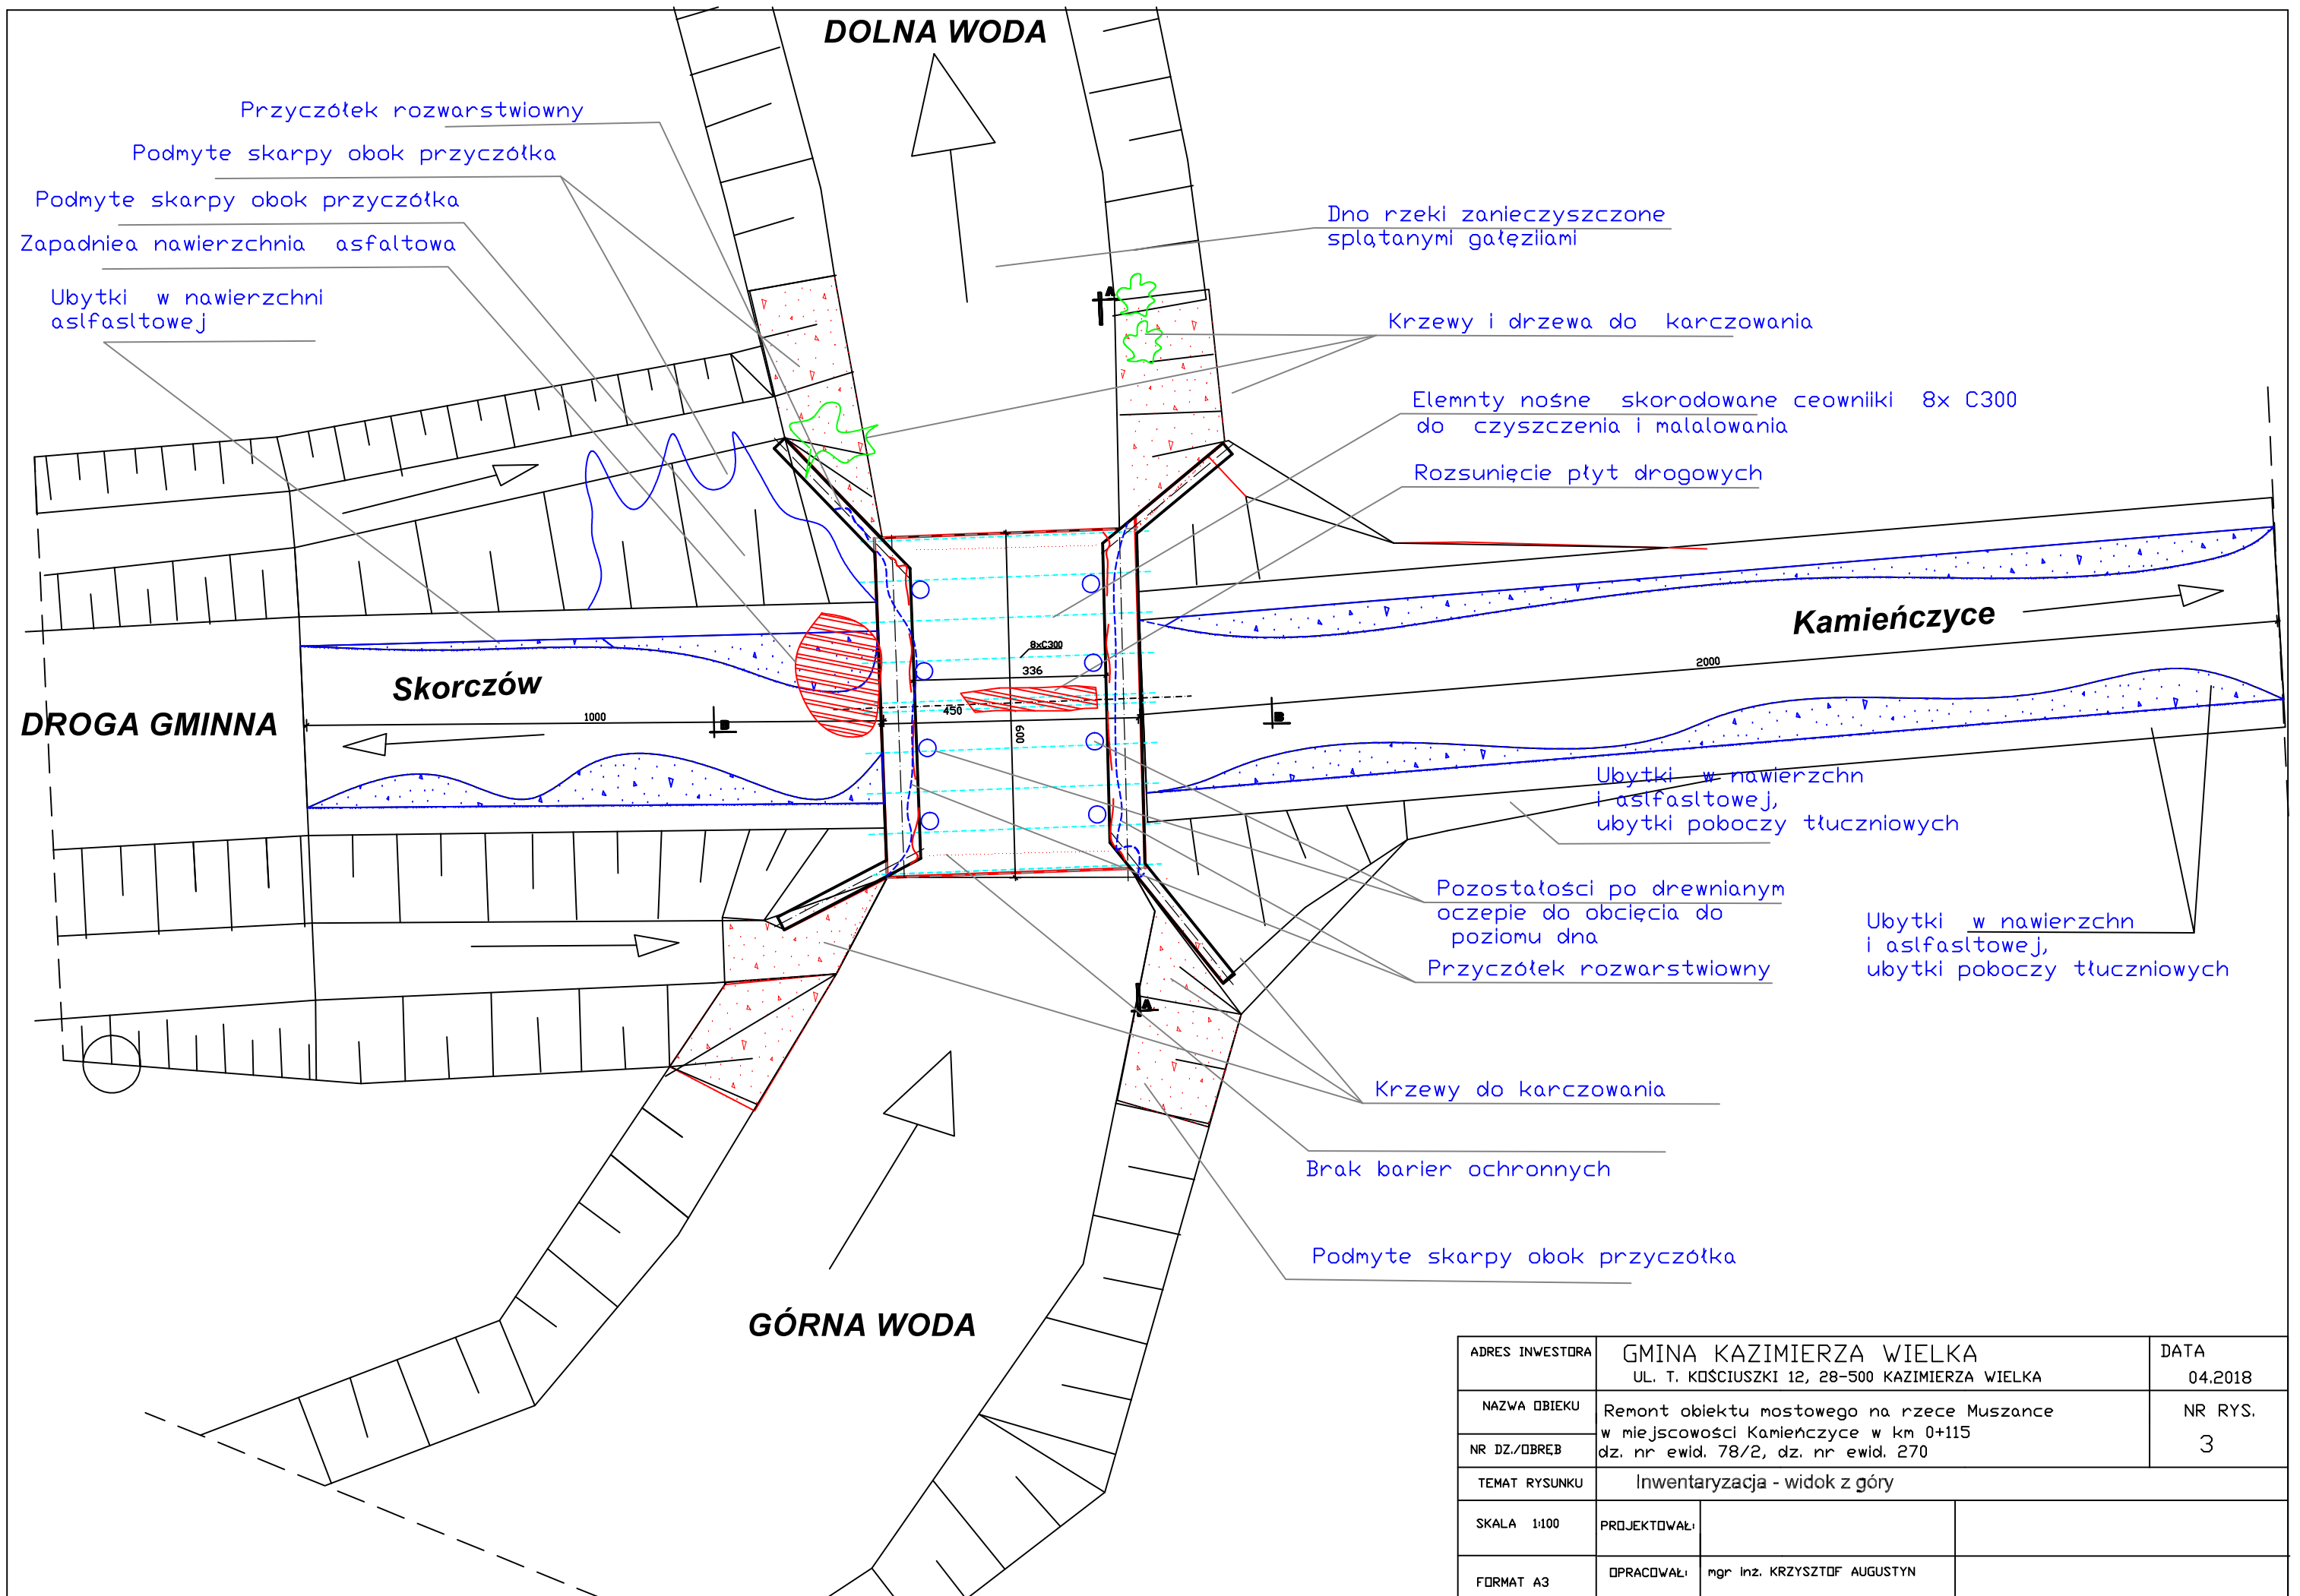
Przyczółek rozwarstwiony
 Podmyte skarpy obok przyczółka
 Podmyte skarpy obok przyczółka
 Zapadnia nawierzchnia asfaltowa
 Ubytki w nawierzchni asfaltowej

Dno rzeki zanieczyszczone splątanymi gałęziami

Elementy nośne skorodowane ceowniki 8x C300 do czyszczenia i malowania

Rozsuniecie płyt drogowych

Ubytki w nawierzchni i asfaltowej, ubytki poboczy tłuczniowych

Pozostałości po drewnianym ościepu do obcięcia do poziomu dna
 Przyczółek rozwarstwiony

Brak barier ochronnych

Podmyte skarpy obok przyczółka

Krzewy i drzewa do karczowania

Krzewy do karczowania
