P.H.U.Taros - Pracownia Projektowa	
temat: Termomodernizacja budynku Internatu ZSRCKP w Rusocinie

zadanie: "Termomodernizacja budynków użyteczności publicznej należących do Powiatu Gdańskiego - termomodernizacja Domu Pomocy Społecznej w Zaskoczynie oraz termomodernizacja budynków oświatowych Powiatu Gdańskiego"	
nr archiwalny 2016/15	
adres: Rusocin, ul. Macieja Rakaja 12, dz.nr 196/16	
rysunek: ELEWACJA WSCHODNIA ZAPLECZA INTERNATU	
opracowanie:	archt. Tadeusz Roszkowski
nr archiwalny 2016/15	GT-NB-63/105/76 w szczególności architektonicznej
archt. Monika Kur	
archt. Karolina Paluszńska - Ciekaj	PO/KK/408/2011 w szczególności architektonicznej
08.2016 r.	skala 1:100
branża: architektura	nr rys. A/14

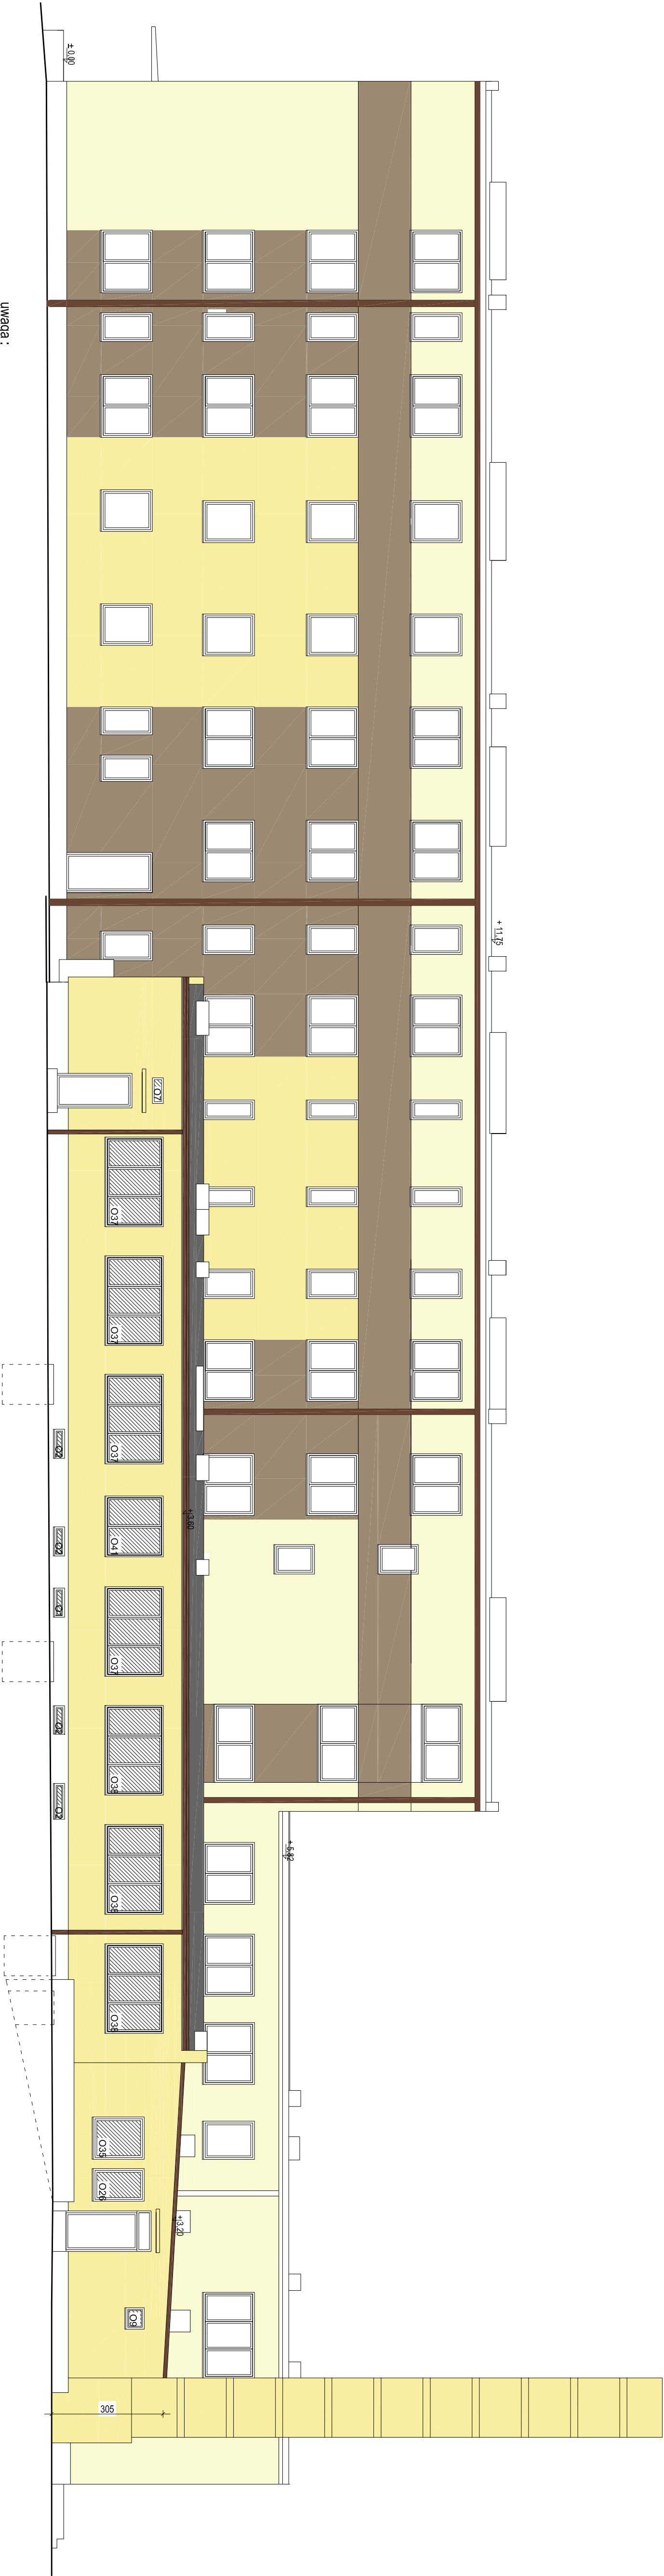
■ elewacja wschodnia zaplecza internatu skala 1:100

- uwaga :
- z uwagi na liczne spękania powierzchniowe istniejących tynków - przed przystąpieniem do prac należy dokonać oceny stanu tynków; powierzchnie zdegradowane należy skuć i dokonać naprawy powierzchni przed przystąpieniem do prac termomodernizacyjnych (zakłada się max 40% powierzchni).

- stosować pełen system dociepleniowy wg wybranego producenta.
 - istniejące elementy instalacji odgromowej zdemontować, po pracach termomodernizacyjnych odtworzyć instalację wg. opracowania br. elektrycznej

- widoczne kable ukryć w bruzdach lub zlikwidować w porozumieniu z Użytkownikiem.
 - z uwagi na odsunięcie rur spustowych wynuszczone przez docieplenie ścian styropianem, należy wymienić rury spustowe wraz z przełożeniem podejść pod rury spustowe.

- po pracach dociepleniowych wykonać nowe opierzenia w niezbędnym zakresie na styku ściana-stropodach, ściana - daszki nad drzwiami wejściowymi oraz parapetów.

- skrzynki gazowe z instalacją pozostawić w istniejącej lokalizacji.
